La Carta del Rischio del patrimonio culturale è un progetto dell'Istituto Centrale per il Restauro del Ministero per i Beni e le Attività culturali, teorizzato negli anni '70 da Giovanni Urbani e sperimentato fin dagli anni '80, nato dall'esigenza di programmare gli interventi di manutenzione sui beni culturali, architettonici, archeologici e storico – artistici, in contrapposizione alla tendenza generalizzata di intervenire solo a danno avvenuto, con i comprensibili limiti che ne derivano. L'attività del Polo centrale consiste nella raccolta e analisi a livello nazionale di tutte le informazioni relative all'aggressività dell'ambiente, elaborate mediante cartografie tematiche, definendo così l'indice di pericolosità; il rilevamento della distribuzione e consistenza del patrimonio culturale a livello comunale viene invece gestito dai Poli locali o periferici che individuano, quindi, l'indice di vulnerabilità.

denominazione PONTE MEDIEVALE

genere di denominazione IDIOMATICA Vocabolario chiuso: idiomatica_____ originaria _____ storica _____ denominazione PONTE DI SASSO

Scheda B – Dati di vulnerabilità – secondo livello di approfondimento

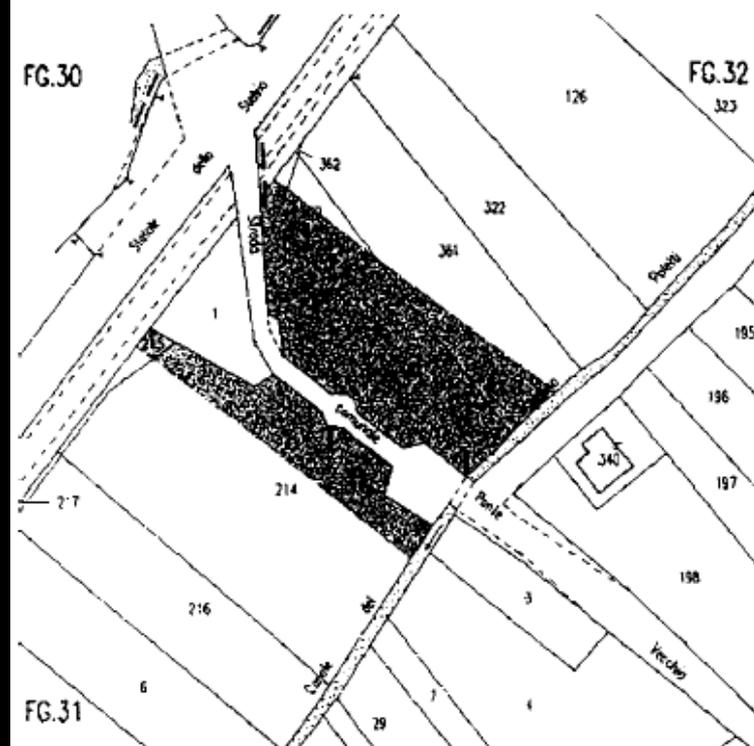
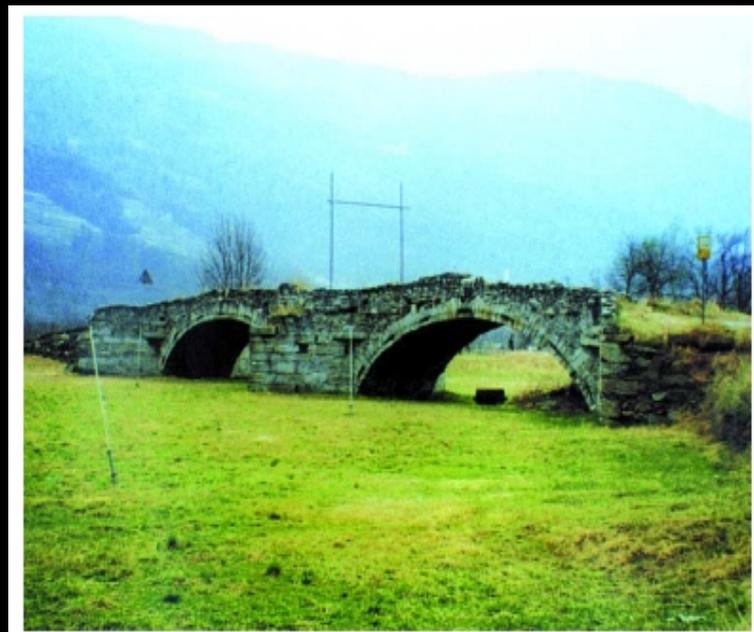
parti in cui è scomposto il bene **N° 1 – PONTE**

altezza _____	m 4,56	larghezza _____	m 12,00
lunghezza _____	m 36,00	superficie coperta lorda _____	mq. 432
volume fuori terra _____	mc. 569,1	volume dentro terra _____	/
n. piani totale _____	1	n. piani fuori terra _____	1
n. piani f.t. principali _____	1	n. piani interrati _____	/
fondazioni _____	/	strutture verticali _____	mq 216
strutture orizzontali _____	mq 159	coperture _____	/
collegamenti verticali _____	/	pavimenti interni _____	/
pavimentazioni esterne _____	mq 398	n. finestre _____	/
n. porte esterne _____	/	n. porte interne _____	/
inferriate/griglie/grate/cancelli _____	/		/

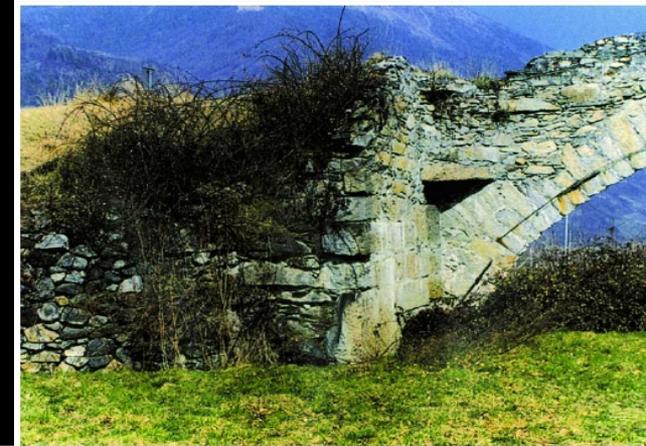
Tipologia degli Elementi	RIVESTIMENTI E DECORAZIONI ESTERNE
Presente/assente	P = Presenti
Parte ispezionabile	5 = elementi ispezionabili sul totale degli elementi stessi variabile dall'80% al 100%
Assenza danni	
Tipologia del danno	<p>B = Disgregazione materiale comprende:</p> <ul style="list-style-type: none"> - ossidazione/corrosione - alveolizzazione/decoesione/disgregazione/polverizzazione di malte e leganti - alveolizzazione/decoesione/disgregazione/polverizzazione del costituente - erosione - crosta nera <p>E = Alterazione degli strati superficiali comprende:</p> <ul style="list-style-type: none"> - distacchi tra gli strati di rivestimento - fessurazioni/esfoliazione/scagliature/degradazione differenziale - incrostazioni/concrezioni - depositi superficiali/affumicamento/deiezione animale - alterazioni cromatiche/alterazioni dei pigmenti - vandalismi

Tipologia degli Elementi	RIVESTIMENTI E DECORAZIONI ESTERNE
Gravità dei danni	2 = Danni gravi e gravissimi
Diffusione in %	90
Grado di urgenza	3 = Degrado avanzato e in rapida progressione per incuria e assenza di protezione tale da richiedere interventi immediati pena la perdita irreparabile
Intervento	P = Opere provvisoriale o di pronto intervento
Concentrato/diffuso	C = Concentrato
Localizzazione dei danni	ISCRIZIONE SU PIETRA

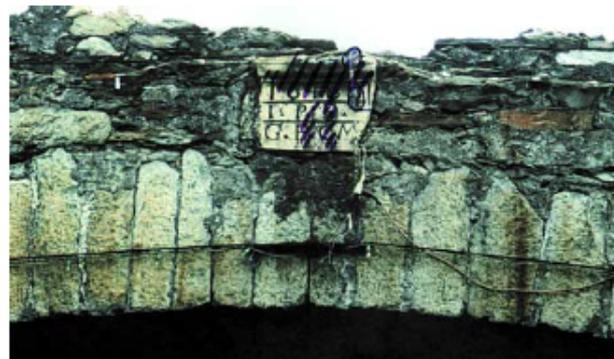
definizione
LAPIDE
identificazione

identificazione
ISCRIZIONE
titolo
16 + 83/I.P.D./ G.F.C.M.

tipologia PONTE qualificazione _____
denominazione complesso monumentale di appartenenza _____
denominazione raccolta specifiche FIANCO DESTRO – TERZO ELEMENTO

materia e tecnica 1/ LAPIDEI NATURALI – INCISO

unità altezza 50 cm.
larghezza 50 cm. profondità _____
diametro _____ lunghezza _____
spessore _____
