CRETA ROMANA E PROTOBIZANTINA

PRIMI RISULTATI DI UNO STUDIO ARCHITETTONICO DEL TEMPIO AL PRETORIO DI GORTINA

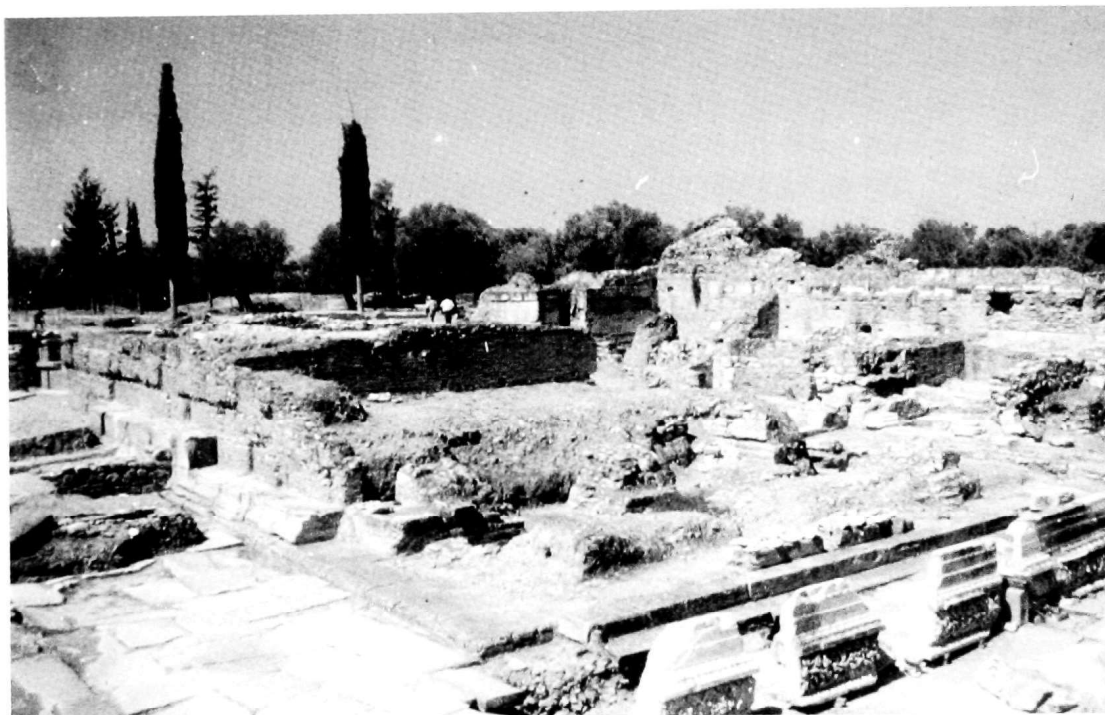
Fig. 1 - Gortina, Pretorio. Veduta da nord dei resti del tempio e del piazzale antistante.

Gli scavi recenti e i singolari ritrovamenti resi noti dal prof. Di Vita negli *Atti della Scuola* ed in un recente articolo¹ hanno riproposto l'esigenza di uno studio architettonico esaustivo del tempio, situato in posizione centrale nel piazzale porticato ad Oriente del complesso del Pretorio (*Fig. 1*). I dati cronologici deducibili dall'analisi dell'apparecchio murario, confermati dalle recenti indagini stratigrafiche, condotte da Maria Antonietta Rizzo², consentono di collocare in età antonina la costruzione dell'edificio, cui dovette fare seguito, in età tarda, un consistente restauro. Questo sembra essere stato determinato da gravi danneggiamenti della struttura, come attestano le tracce di un intervento di consolidamento che coinvolse le stesse fondazioni del pronao, e fu comunque accompagnato, come vedremo, da significative trasformazioni nell'architettura dell'edificio.

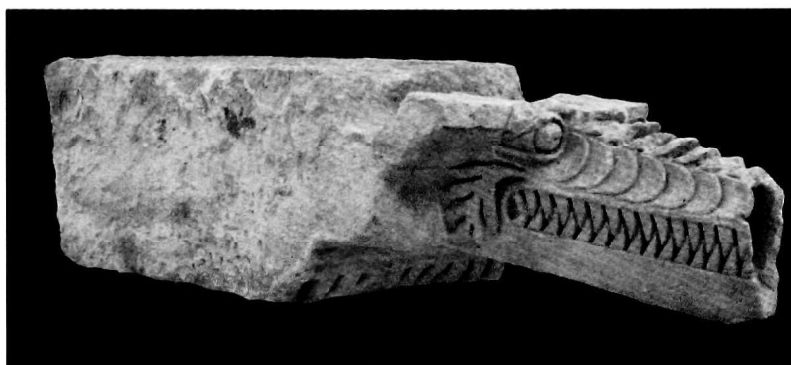
Fig. 2 - Pluviale a protome di coccodrillo.

Sul retro e sui lati del tempio, la trabeazione era realizzata con blocchi di *poros*, tra i quali deve essere incluso il noto pluviale a protome di coccodrillo¹¹ (Figg. 2, 4f); sul prospetto principale, che affaccia sul piazzale, questa, almeno per quanto riguarda l'ultima fase costruttiva, era invece costituita da lastre di marmo proconnesio le quali rivestivano un nucleo interno in muratura, mentre la cornice, essendo un elemento aggettante, era costituita da profondi

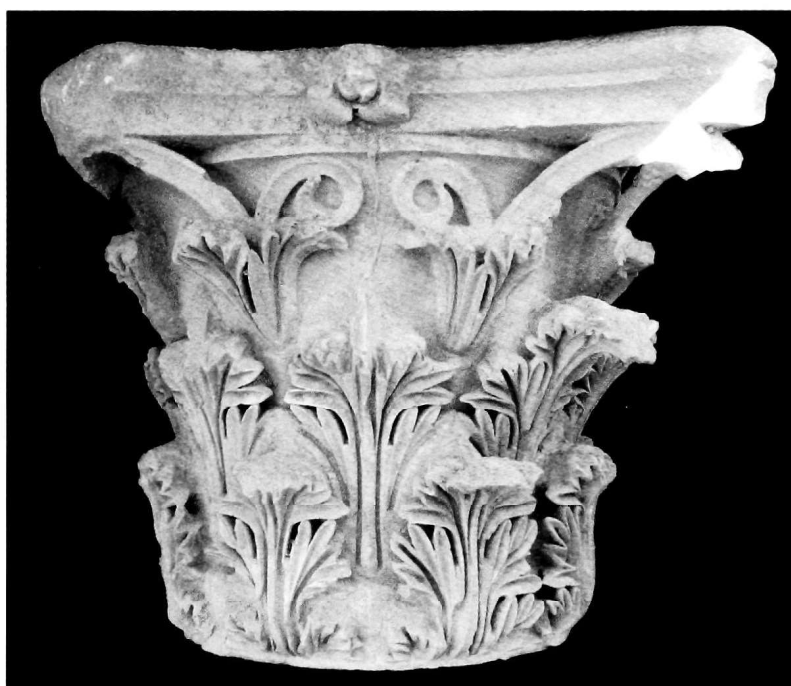
Fig. 3 - Capitello pertinente al prostoion settentrionale del tempio.

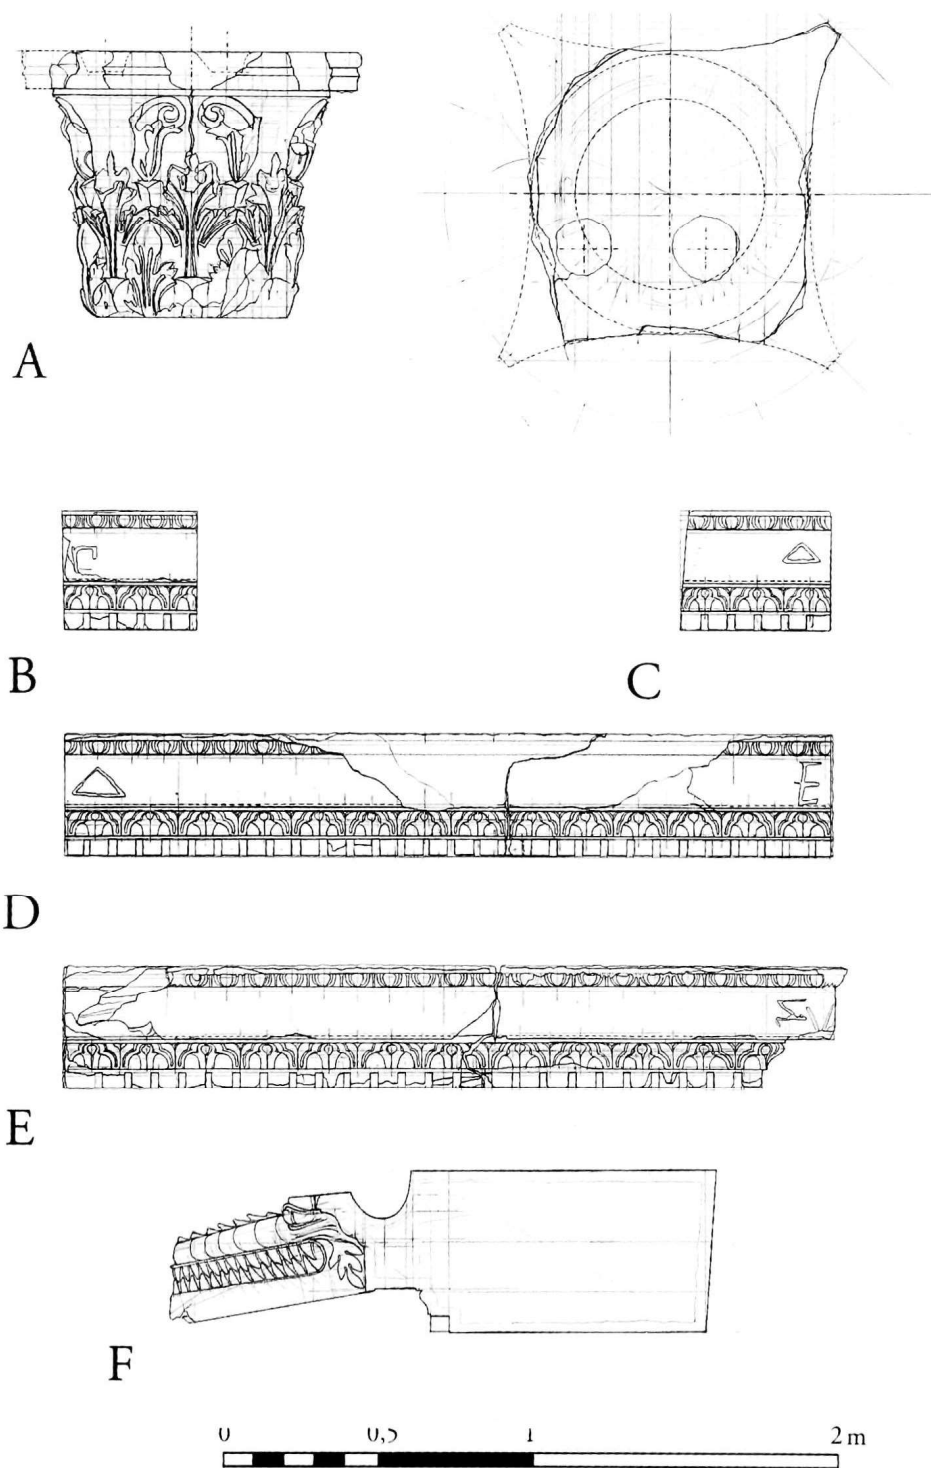
Fig. 4 - a) Capitello pertinente al prostoon settentrionale del tempio; b,c,d,e) Frammenti della cornice pertinenti al restauro del prospetto settentrionale del tempio; f) Doccione a protome di coccodrillo (ril. e dis. M.A. Mellace).

kyma ionico - che, nell'assenza di modiglioni, evidenzia una stretta aderenza al tipo microasiatico più tradizionale. I blocchi superstiti sono quattro, due dei quali misurano metri 2.53 mentre gli altri due, più piccoli, sono lunghi rispettivamente cm 44 e 46 (Fig. 4, b, c, d, e., 11a, b, c).

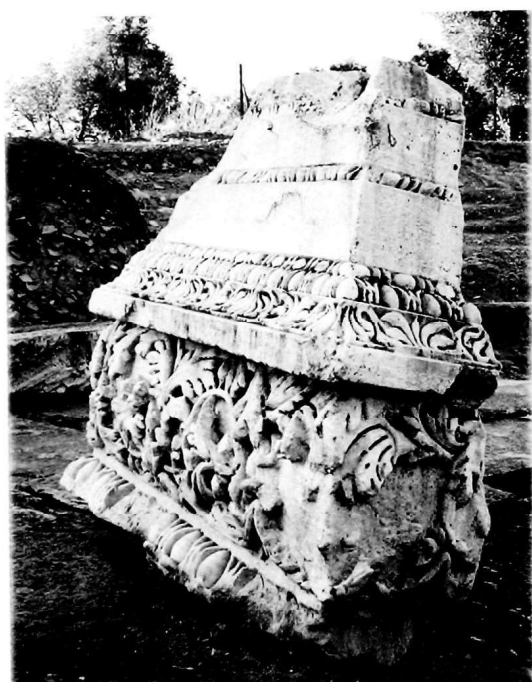
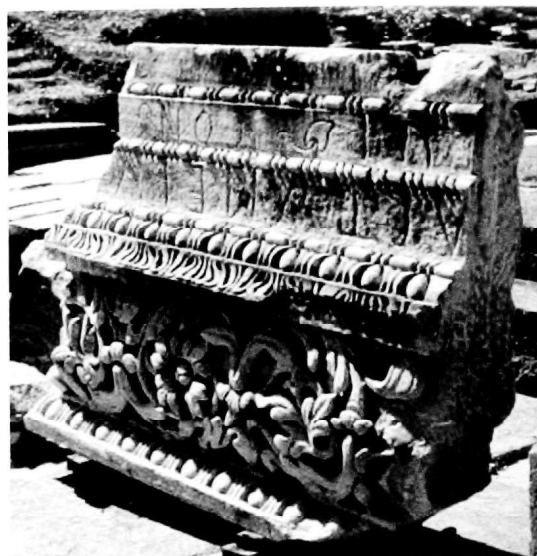
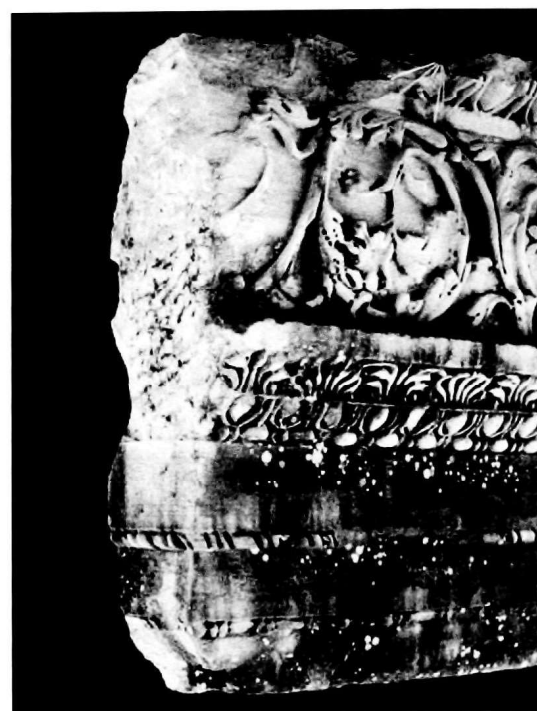
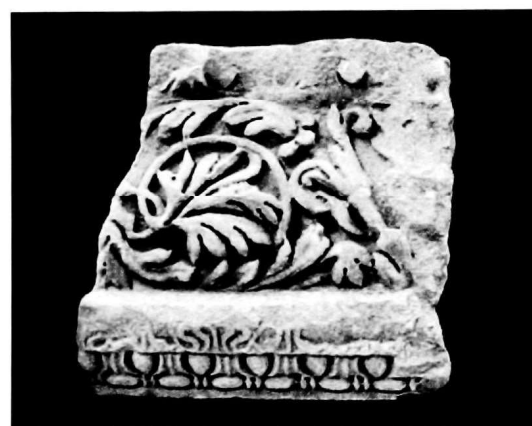
Fig. 5a,b,c,d - a) Uno dei frammenti pertinenti alla trabeazione di età antonina; b) Uno dei frammenti della ricostruzione di IV° secolo; c) Frammento di lastra di rivestimento della trabeazione sporadica da Mavropapa; d) Particolare della modanatura di coronamento dell'architrave tagliato.

di coronamento dell'architrave - cavetto con *anthemion* su *kyma* ionico e astragalo (Fig. 5a) - affondano le loro origini nelle tradizioni dell'ellenismo asiatico poi generalizzatesi in età tardoellenistica ed imperiale, mentre il fregio a sezione convessa, decorato con girali di acanto, appare piuttosto caratteristico della produzione dell'area a partire dall'età tardo-adrianea.

La meglio conservata tra le lastre di II secolo rivela infatti, in corrispondenza di una delle estremità, tracce di rilavorazione, consistenti nel taglio degli aggetti delle modanature di coronamento dell'architrave e del fregio sul risvolto angolare (Fig. 5d); l'intervento appare finalizzato a permettere un migliore raccordo con la lastra di integrazione. La presenza dell'iscrizione sulle

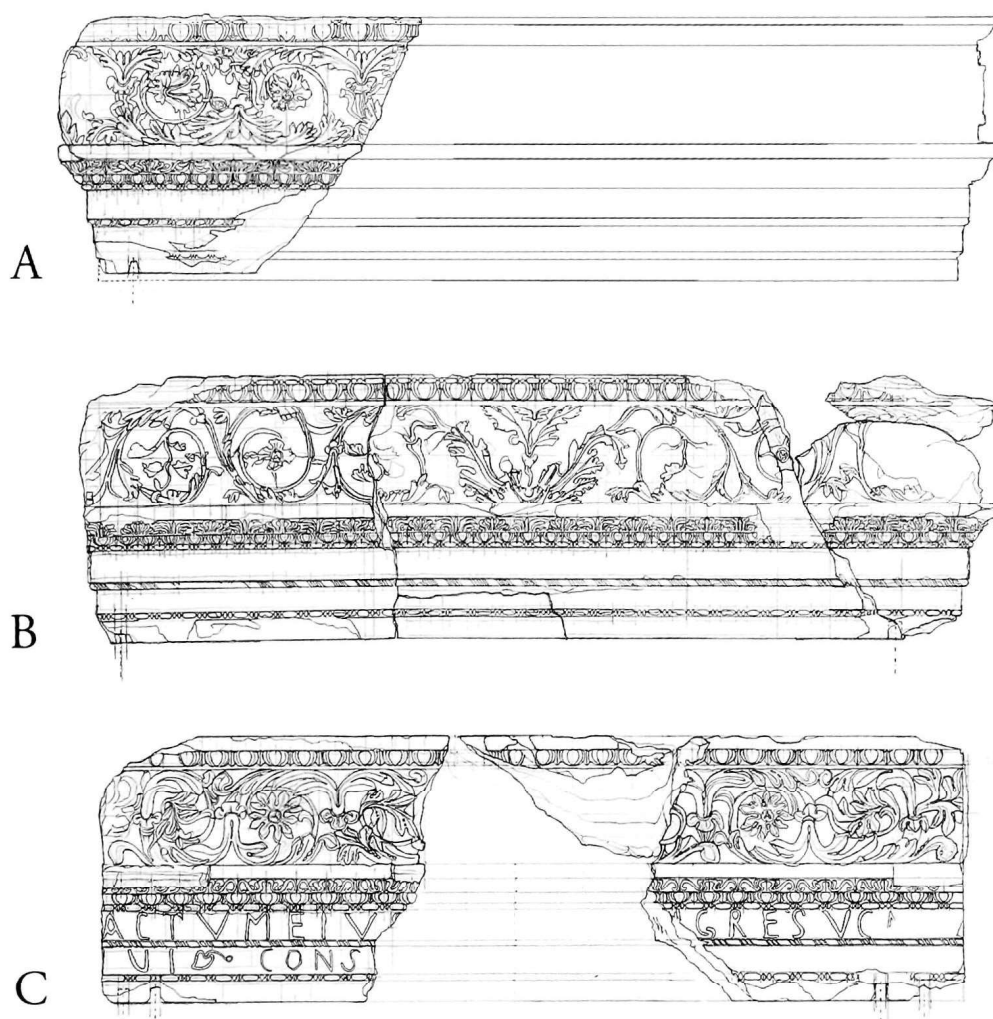
Fig. 6 - a,b) Frammenti delle lastre marmoree di rivestimento della trabeazione settentrionale appartenenti ad un edificio di età antonina; c) Lastra di rivestimento del tratto mediano della trabeazione pertinente al restauro del prospetto settentrionale del tempio (ril. M.A. Mellace).

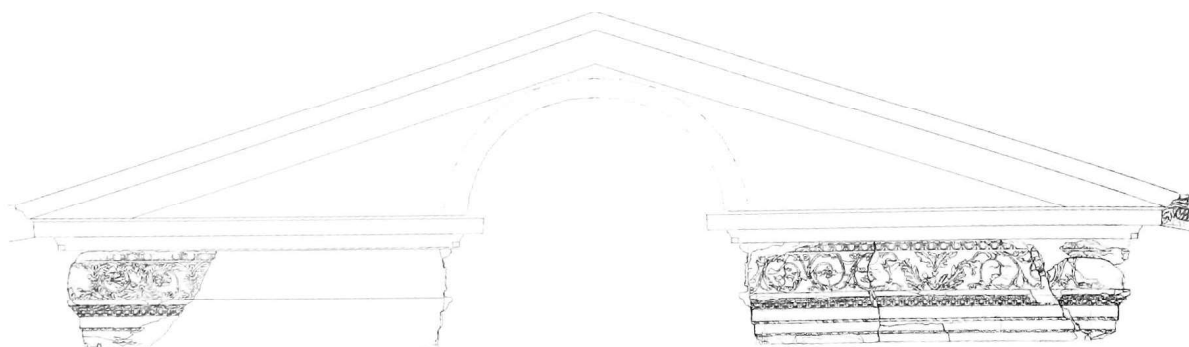
Fig. 7 – Rimontaggio dei frammenti superstiti della trabeazione settentrionale pertinenti all'edificio di età antonina.

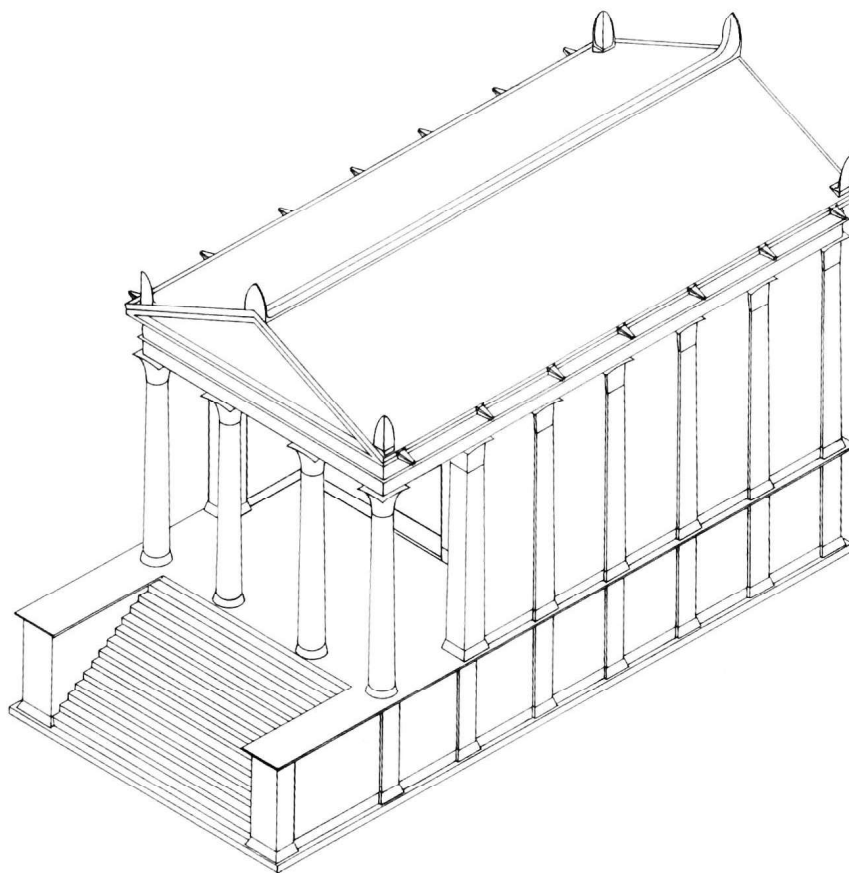
Fig. 8 - Assonometria schematica del tempio dopo il restauro (dis. dell'A.).

Del più tardo intervento di restauro, che sembra aver coinvolto l'intero pronao del tempio, oltre al tetto e a buona parte della pavimentazione della cella¹⁴, si conservano pure significativi frammenti pertinenti al prospetto principale; si tratta, in particolare, di due lastre frammentarie di rivestimento della trabeazione, chiaramente imitative rispetto agli elementi di II secolo, e di quattro blocchi pertinenti alla cornice orizzontale, interamente realizzati in marmo (Figg. 4b,c,d,e; 5b,c, 6c). Una delle lastre della trabeazione, quasi complete, è priva dei risvolti agli estremi che caratterizzano le due lastre più antiche; la sua diversa configurazione indica chiaramente che questa non era destinata a sostituire una delle due originarie, peraltro entrambe conservate, ma piuttosto ad affiancarsi a quelle, con prevedibili conseguenze per la configurazione del prospetto frontale del tempio. Essa infatti era chiaramente destinata a combinarsi con le altre due restituendo una trabeazione continua in marmo lungo tutto lo sviluppo della fronte del tempio (Figg. 8, 9).

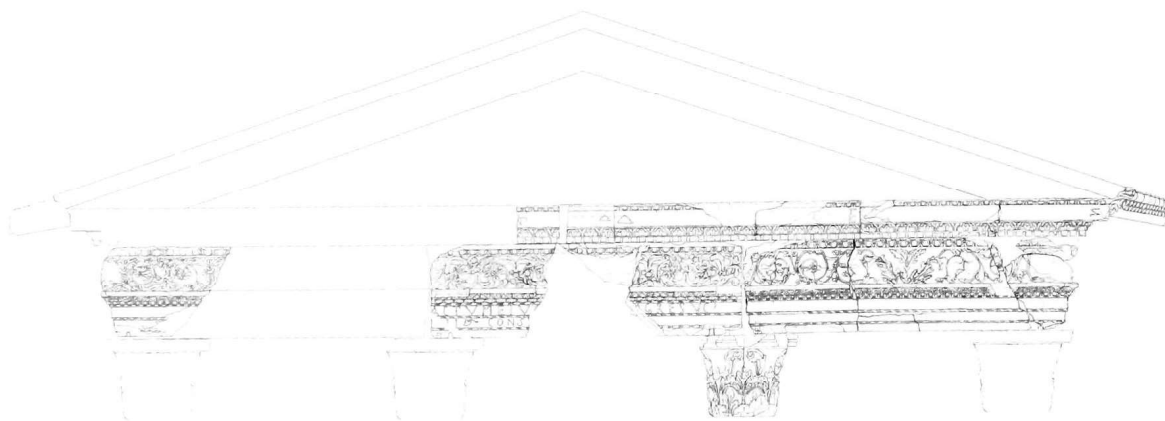
Fig. 9 - Restituzione del prospetto del tempio dopo il restauro di IV secolo.

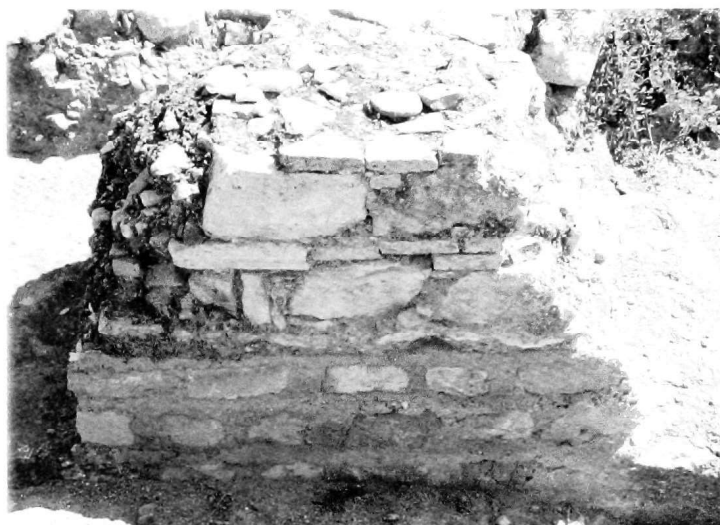
Fig. 10 - Particolare delle fondazioni del pronaos: la parte bassa è quella originale ed è chiaramente sormontata da un tratto di muratura di restauro.

L'intervento dovette probabilmente rispondere ad esigenze strutturali; il pronao presenta infatti, nonostante largamente spogliato, tracce di un intervento di restauro al livello delle fondazioni del colonnato (Fig. 10), chiaramente riconoscibili nell'integrazione, in opera pseudo-listata mista, della parte superiore dei tratti di muratura in opera pseudo-listata che legavano tra loro i plinti di fondazione delle colonne, costituiti da filari sovrapposti di blocchi di *poros*, in seguito spogliati; evidentemente, un cedimento delle fondazioni doveva aver determinato il collasso della fronte prostila¹⁷. Se crollo vi fu, difficilmente si sarebbero potuti salvare gli elementi originari pertinenti al prospetto frontale, tanto meno, se fossero appartenuti alla prima fase del tempio, gli elementi della trabeazione giunti fino a noi¹⁸; l'evidenza di un danneggiamento grave costituisce quindi un ulteriore elemento contro l'attribuzione delle lastre di età antonina al tempio.

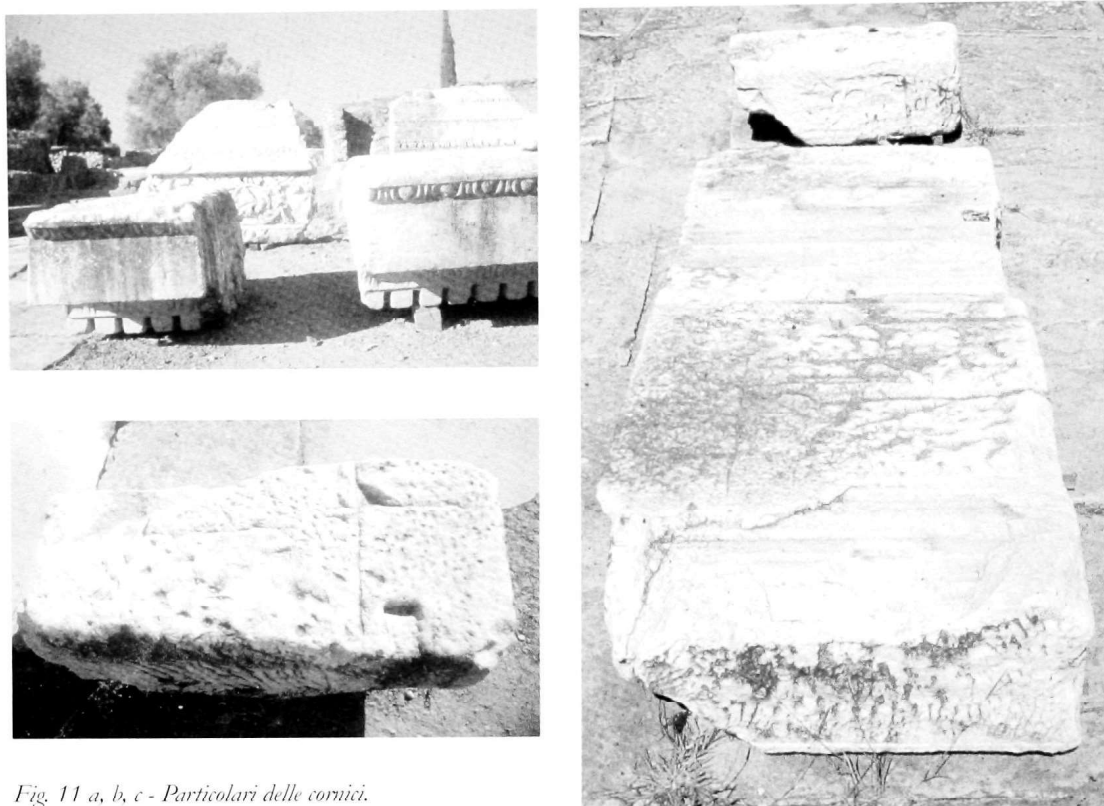
Fig. 11 a, b, c - Particolari delle cornici.

È interessante notare come sulla faccia verticale del gocciolatoio siano riconoscibili alcune lettere rozzamente e superficialmente incise; queste, che sono presenti su entrambe le estremità dei blocchi più grandi, ma solo su di una delle estremità di quelli più piccoli, si presentano con la sequenza: Γ-, -Δ, Δ-E, (...) -Z.

La lavorazione sommaria delle lettere e la loro posizione inducono a ritenere che debba trattarsi di segni finalizzati al montaggio dei pezzi. In questo senso è inoltre opportuno riportare alcune osservazioni: le tracce presenti sul letto superiore dei due blocchi di minori dimensioni, infatti, mostrano la presenza di una grappa solo ad una estremità dell'elemento e precisamente là dove è anche presente la lettera di montaggio, mentre in corrispondenza del giunto opposto mancano sia la lettera che la grappa; diversamente i blocchi più grandi presentano grappe e lettere ad entrambe le estremità. È dunque probabile che i blocchi più piccoli derivino dal frazionamento di un elemento di maggiori dimensioni recante alle due estremità rispettivamente le lettere Γ e Δ (Fig. 11a) di cui si volle riutilizzare la parte integra. La cornice doveva allora essere originariamente costituita da cinque blocchi, indicati dalla sequenza A-B, B-Γ, Γ-Δ, Δ-E, E-Z, dei quali i primi due perduti.

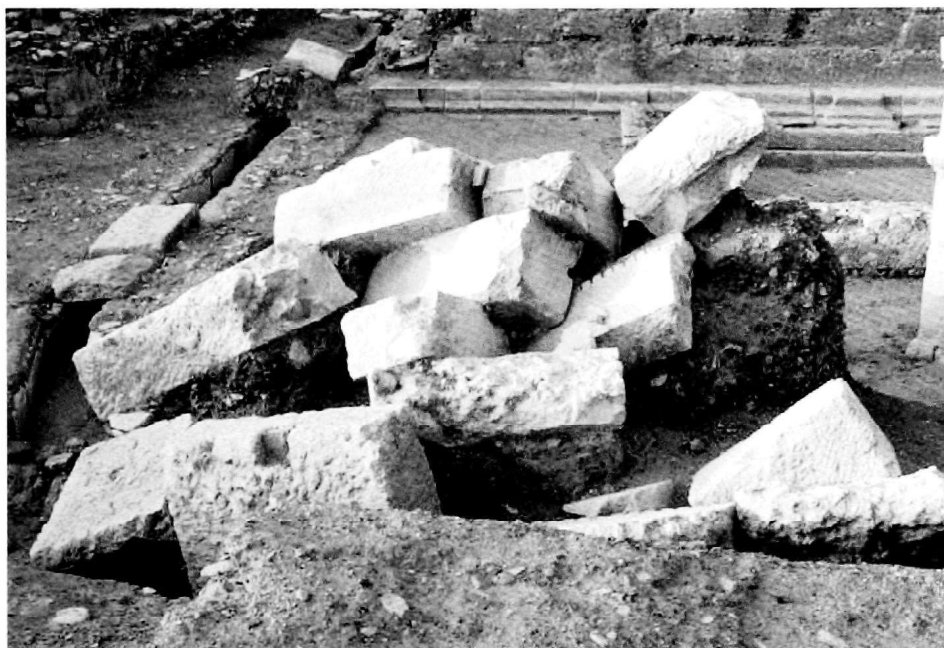
Fig. 12 - Crollo degli elementi della trabeazione del lato meridionale del tempio, rinvenuto nel corso della campagna di scavo 2000.

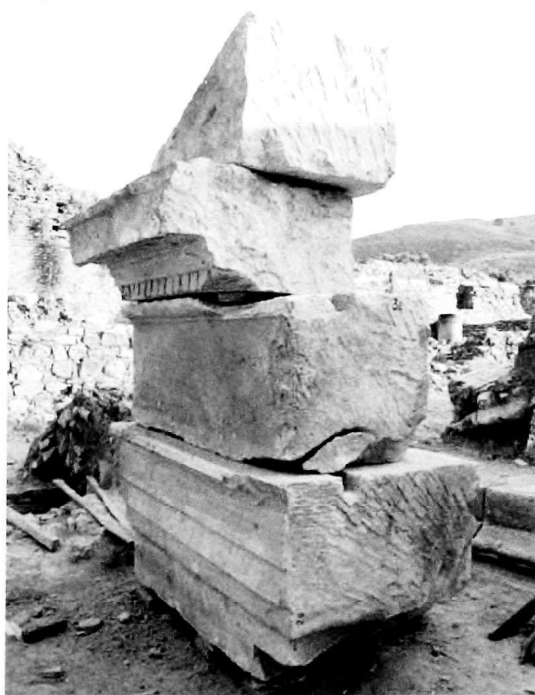
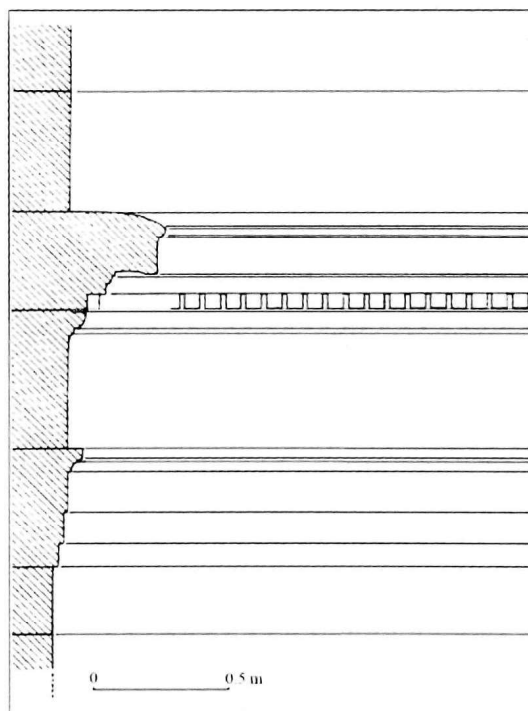
Fig. 13 a,b - Trabeazione rimontata del prospetto meridionale del tempio di età antonina e sua ricostruzione grafica (ril. arch. G. Montali).

blocchi dello stesso marmo; la fronte dell'edificio doveva dunque apparire decisamente più ricca, non solo per il ricorso ad un materiale più pregiato, ma anche perché gli elementi in *poros* dei lati e del retro, rinvenuti nei recenti scavi, appaiono caratterizzati da una certa semplificazione dei particolari: in essi, infatti, le modanature appaiono semplicemente levigate, prive quindi dell'ornamentazione scolpita che contraddistingue i corrispondenti elementi di marmo del prospetto principale (Figg. 13a,b).
