L'analisi delle murature del Teatro del *Pythion* si inserisce dal punto di vista metodologico in questa serie di studi che hanno proficuamente affrontato le forme del costruire in laterizio a Gortina.

#### 11.4 L'EDIFICIO SCENICO DEL TEATRO DEL *PYTHON*. LO STUDIO DELLE EVIDENZE ARCHEOLOGICHE PER LA RICOSTRUZIONE DEL SISTEMA STRUTTURALE E PER LA COMPrensIONE DEI MECCANISMI DI DANNO SISMICO

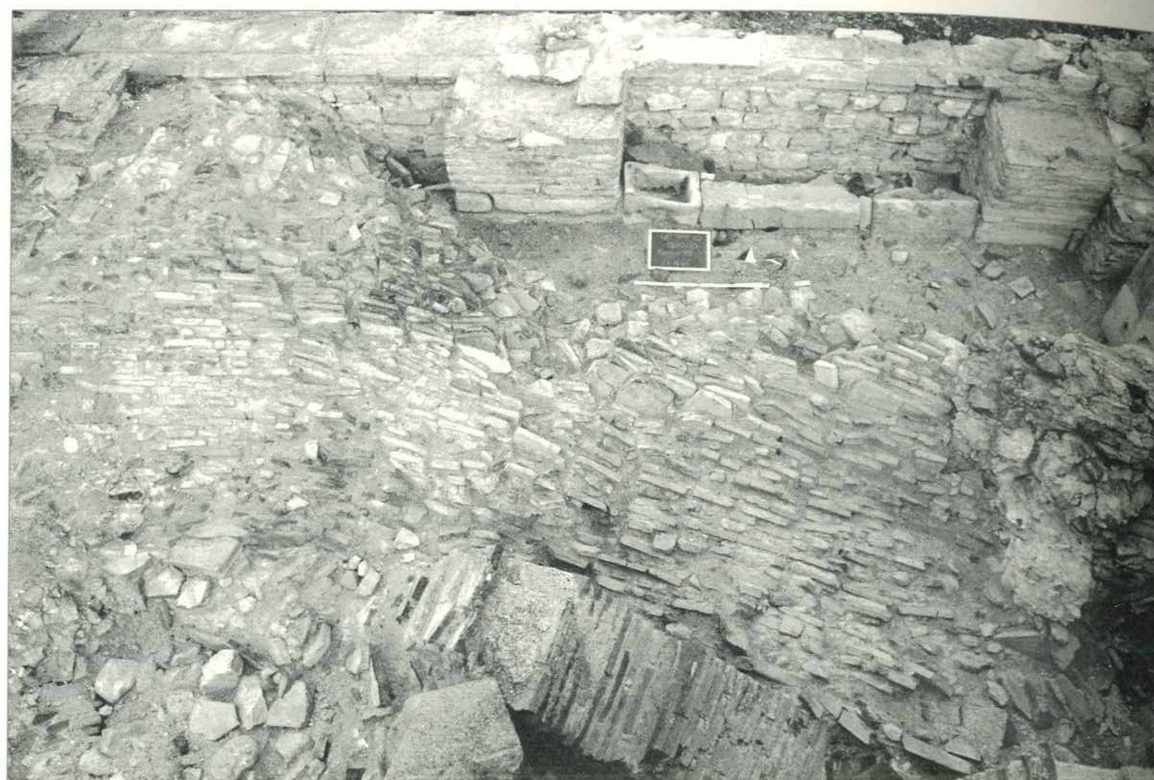
Fig. 99. Il crollo della volta a botte del primo piano dell'edificio scenico.

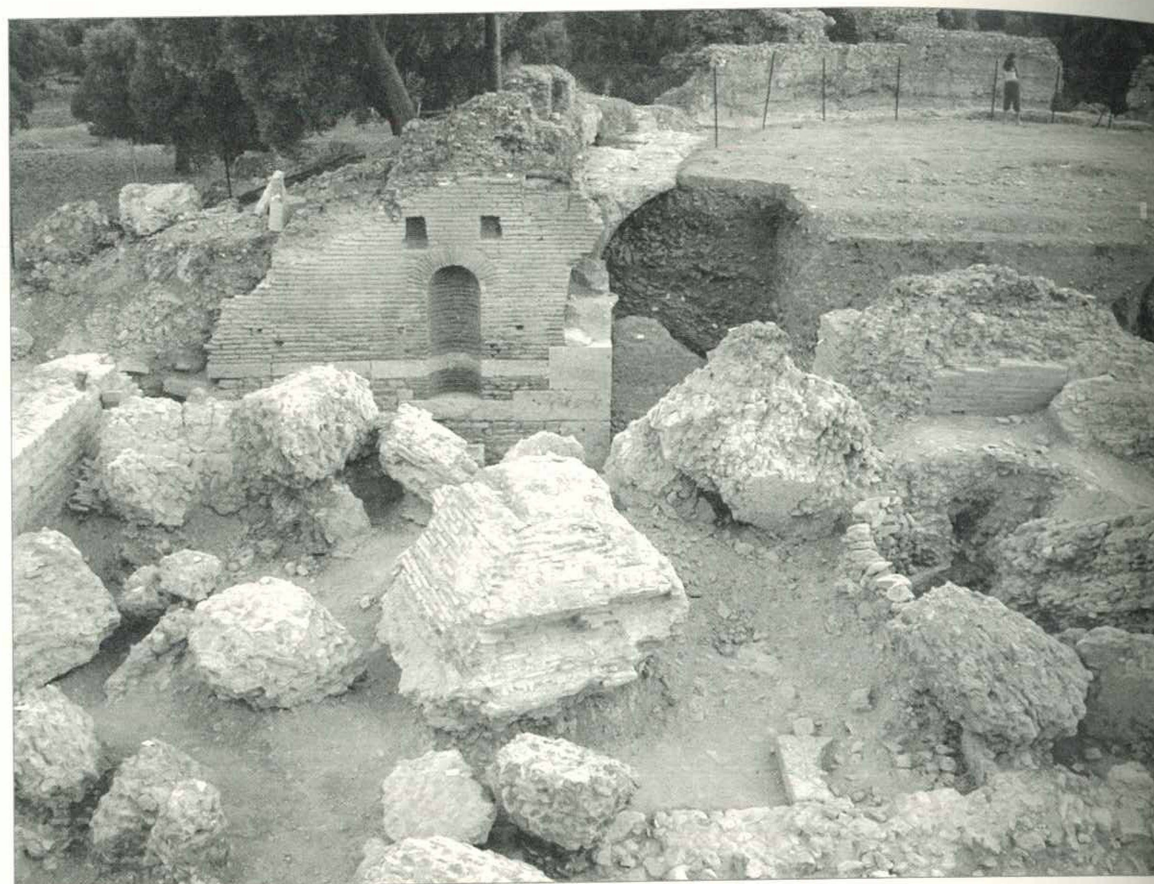
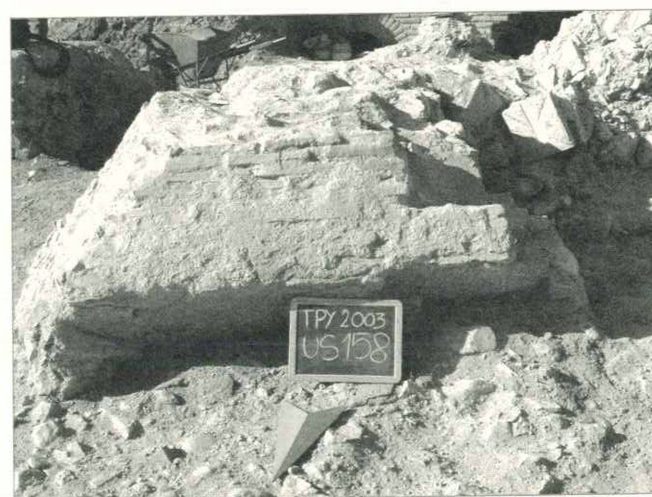
Fig. 100 a e b. Veduta dell'ambiente «B» in corso di scavo con il lacerto in opera laterizia conformato a tronco di piramide rovesciata (US 158) in posizione centrale (a); particolare dello stesso elemento (b).

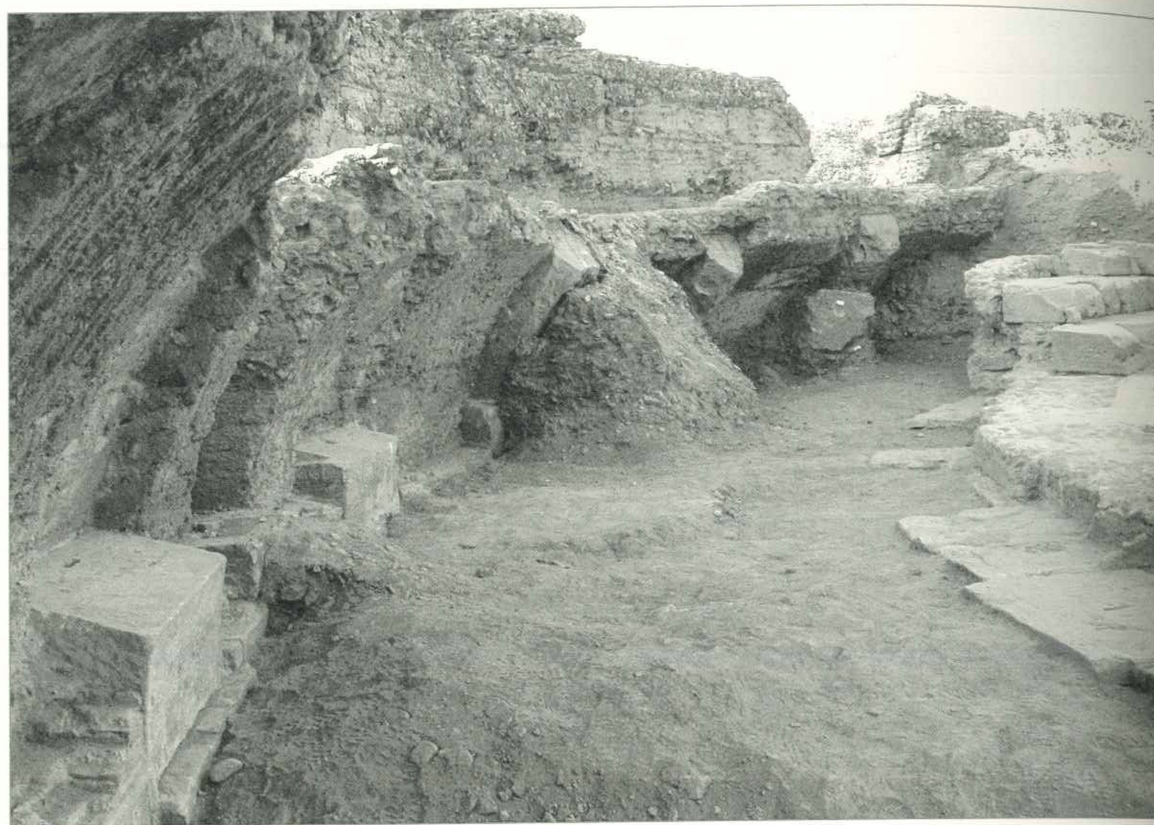
Fig. 101. Il corridoio sostruttivo curvilineo della cavea.

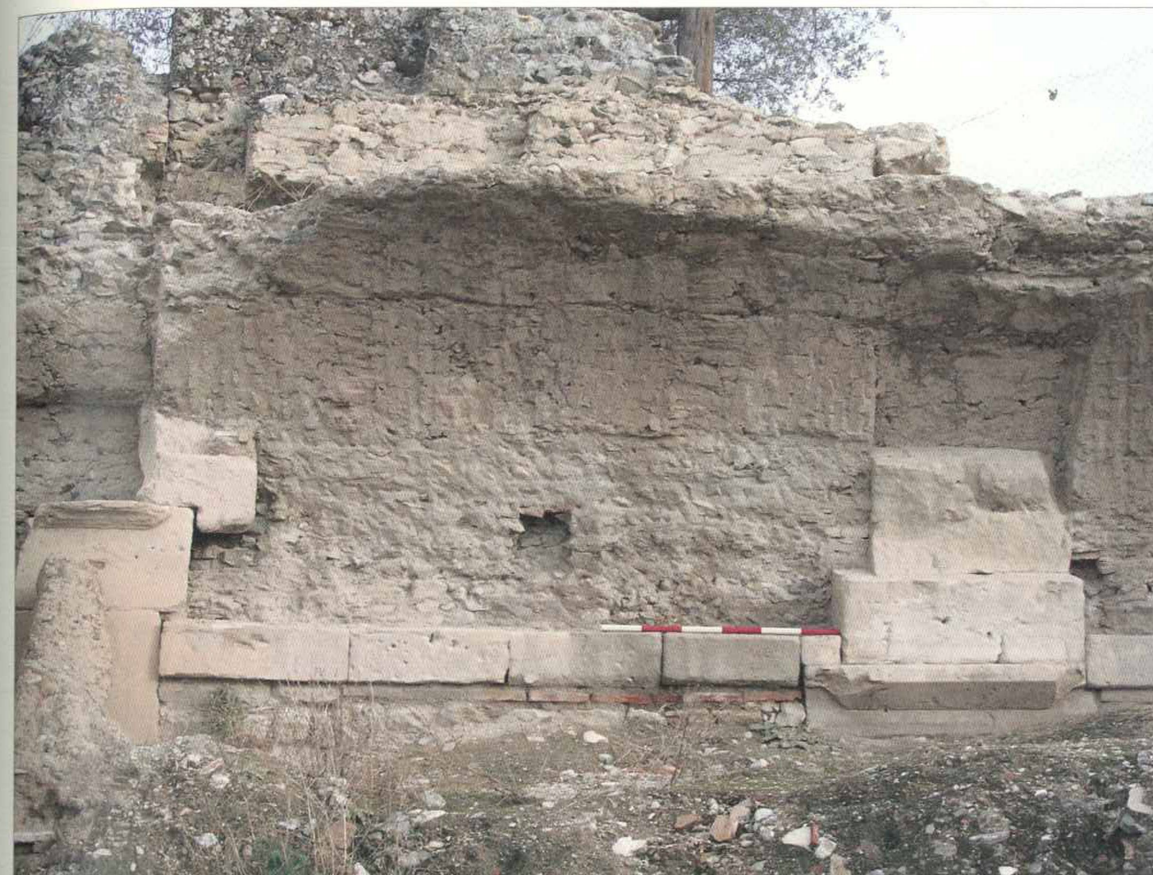
Fig. 102. Il segmento a cortina laterizia compreso tra le prime due nervature in blocchi lapidei sul lato orientale del corridoio sostruttivo curvilineo del piano terra.

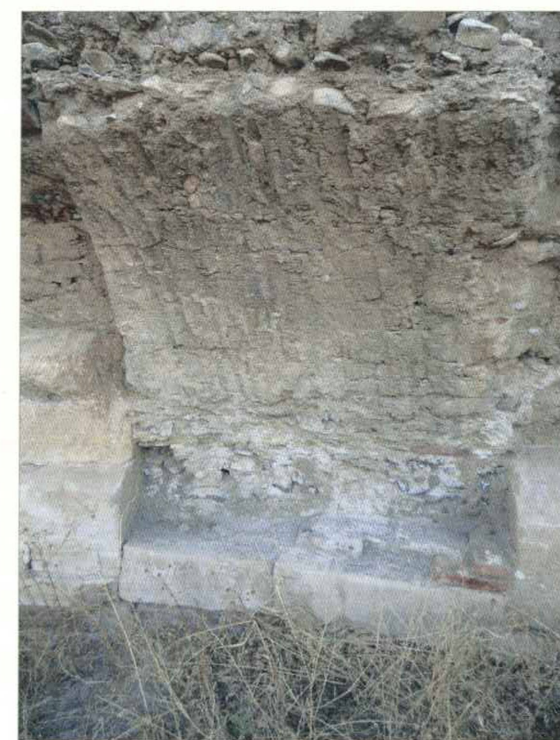
Fig. 103. Le tracce della differente tessitura dei laterizi visibili in traccia sull'intradosso del corridoio sostruttivo curvilineo della cavea: ad un settore inferiore a laterizi disposti parallelamente si sovrappone una cortina realizzata a tessitura trasversale.

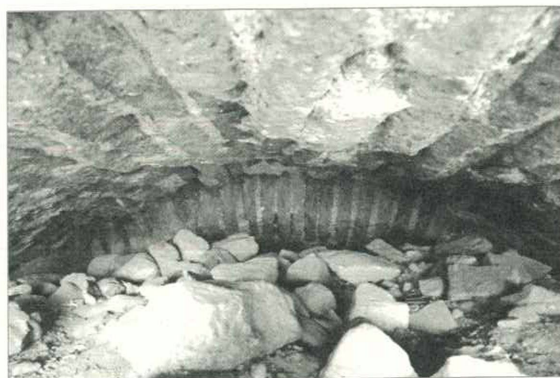
Fig. 104. La doppia ghiera sfalsata in laterizio all'interno del corridoio assiale.

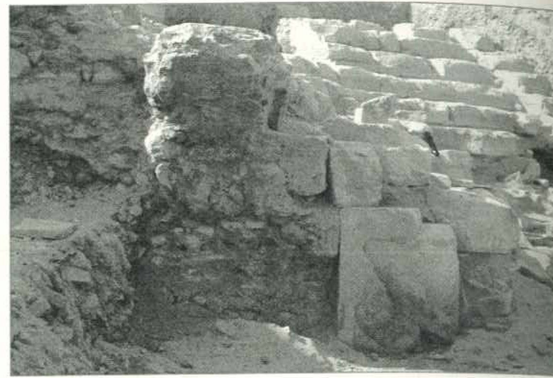
Fig. 105. La porzione conservata della volta del corridoio orientale sottoposto al primo ordine delle gradinate della cavea.

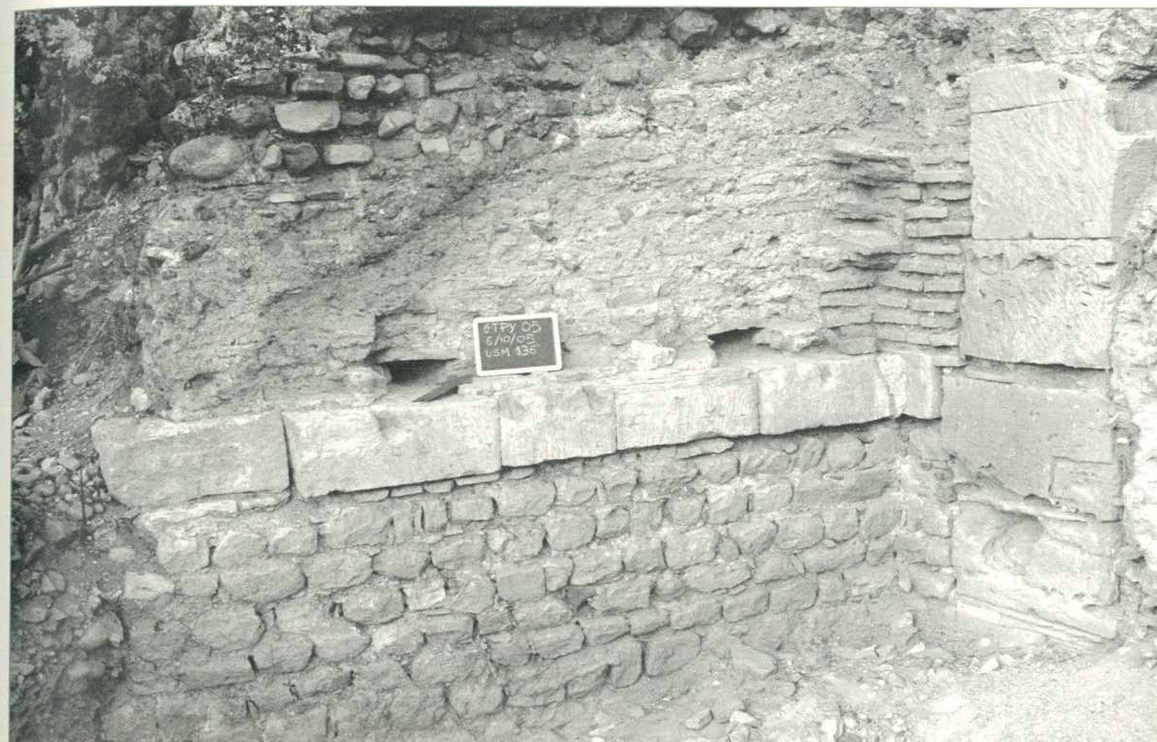
Fig. 106. Resti di una volta a botte conoidica con imposte orizzontali (camera 12).

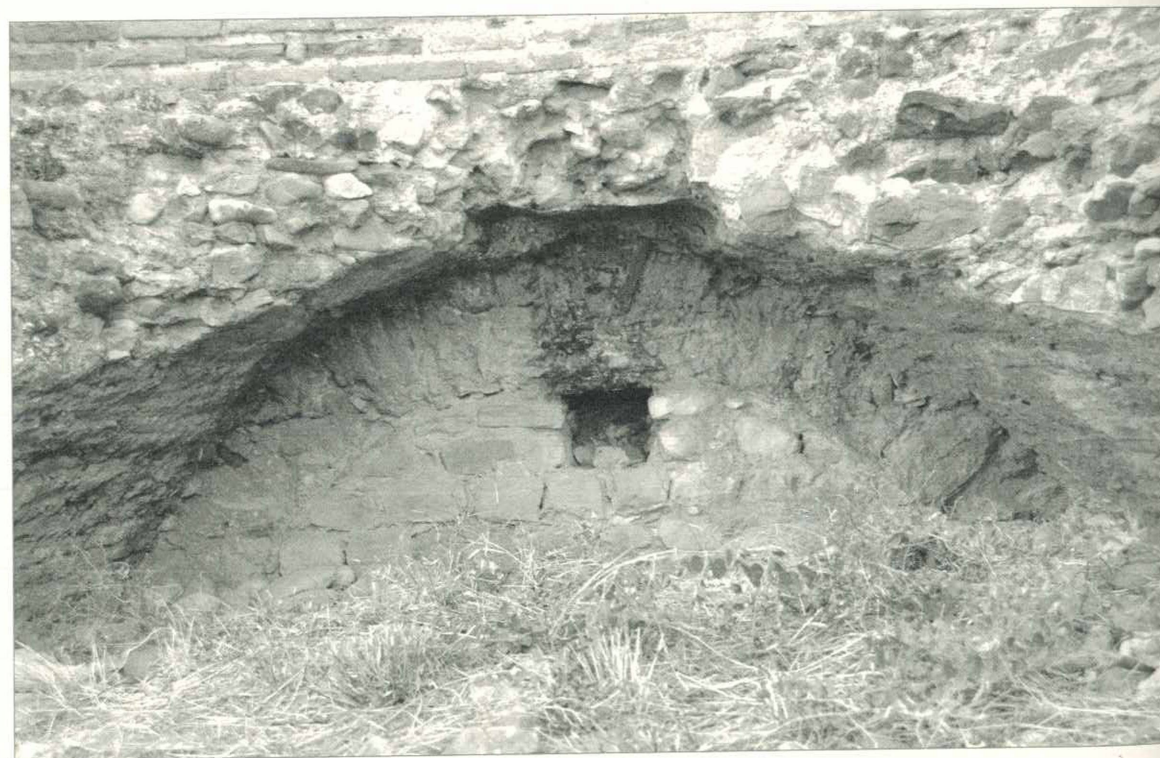
Fig. 108. Volta della camera 6 del primo anello del piano terra.

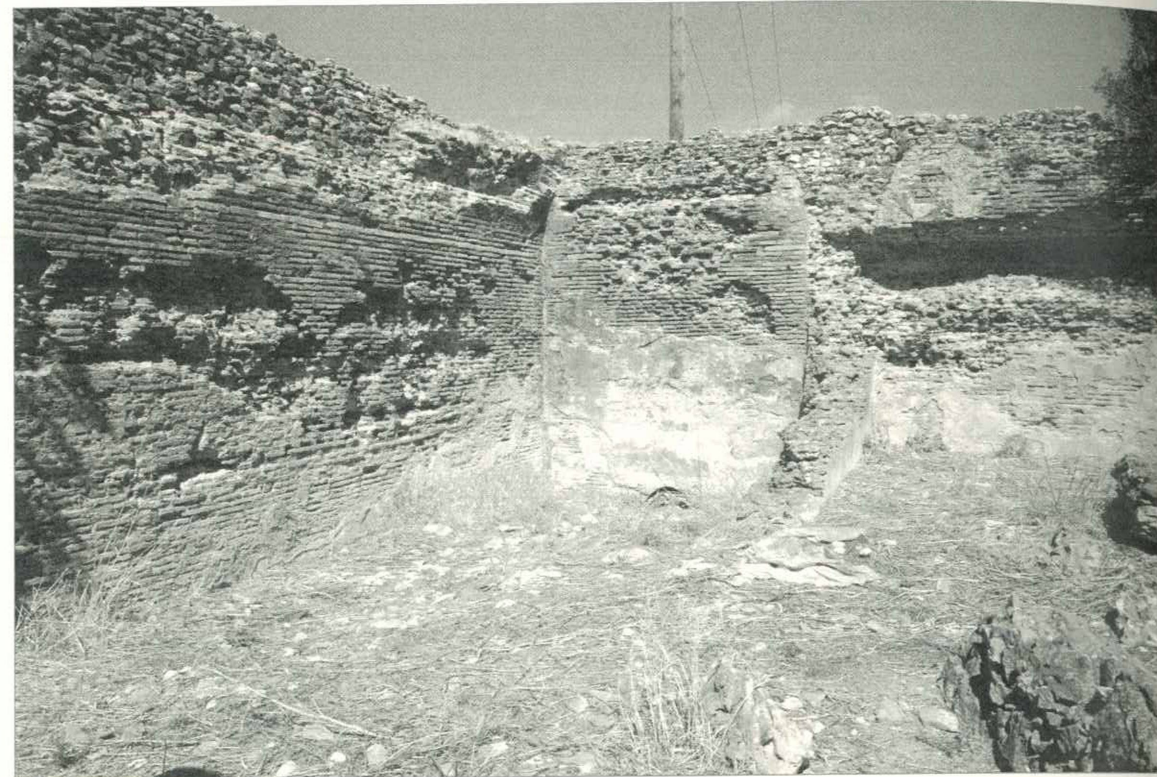
Fig. 113. Veduta generale della cisterna di Kastelliana e dettaglio dell'intradosso laterizio.

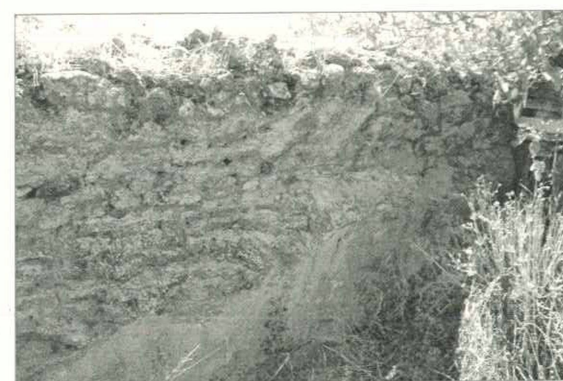
Fig. 114. Impronte della cortina laterizia sull'intradosso delle volte delle cisterne monumentali ad Haghia Photià.

alcuni vani allungati di maggiori dimensioni, per lo più affiancati e ora quasi completamente interrati<sup>411</sup>. Entrambi gli esempi sono accomunati da originarie volte in laterizio di cui si conservano parzialmente gli attacchi in corrispondenza delle imposte. A Kastelliana la tessitura delle volte utilizzate per la copertura doveva presentarsi di tipo misto e lo stesso vale per le monumentali cisterne di Haghia Photia, in cui è ancora agevole riconoscere le tracce dei laterizi impresse sul cementizio (Fig. 114).

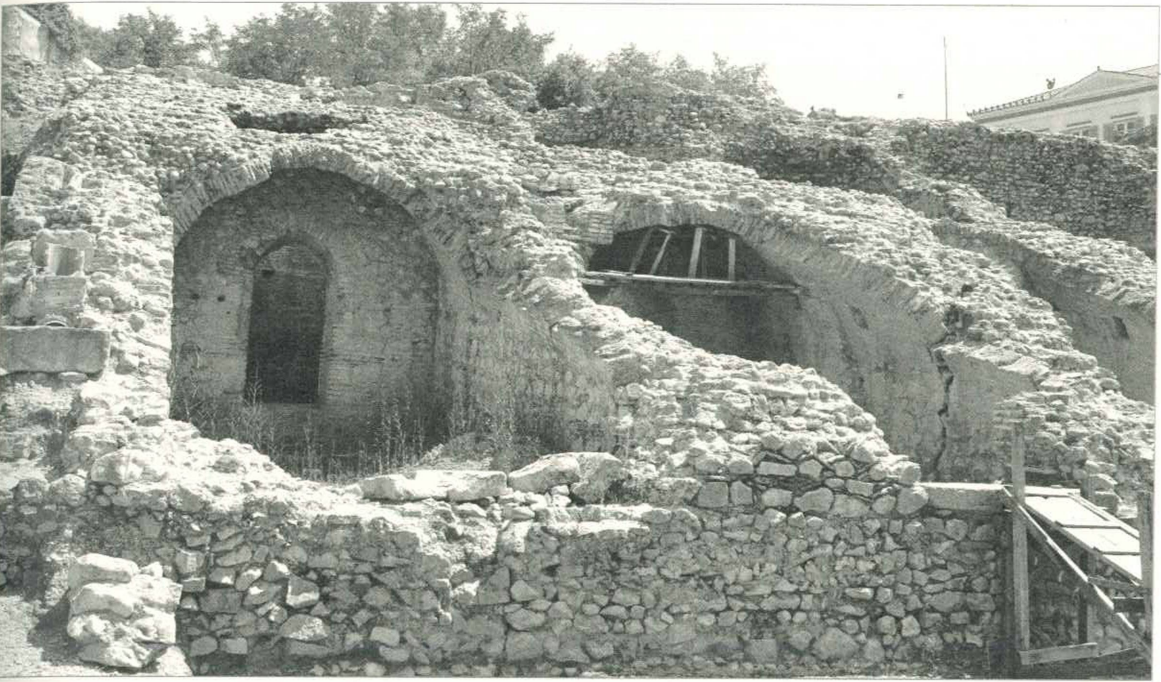
Fig. 117. Veduta delle sostruzioni N nello stadio di Patrasso con volte in laterizio.

realizzata mediante volte inclinate o orizzontali con intradosso a laterizi paralleli (Fig. 117)<sup>420</sup>. Un ulteriore esempio, ancora inedito per questo aspetto, è quello dello stadio della città di Nicopoli<sup>421</sup>.

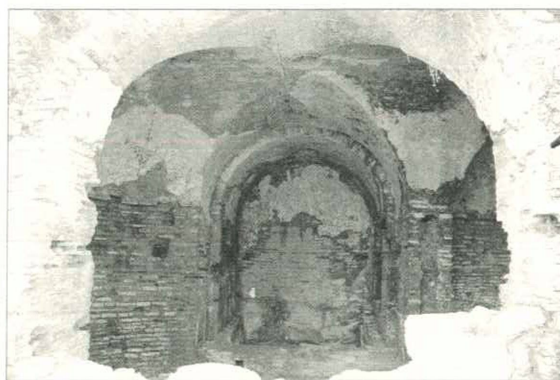
Fig. 120. Volta composta impostata su pilastri nelle cosiddette terme del Leonidaion a Olimpia.
