IL MANUALE TECNICO

IL M.T. (corrispondente al manuale di manutenzione definito dall'art. 40 del regolamento di attuazione della legge quadro sui lavori pubblici entrato in vigore con il DPR 554/99) SI CONFIGURA COME LO STRUMENTO DI RACCOLTA DEI DATI E DELLE INFORMAZIONI NECESSARIE PER LA COMPILAZIONE ED ELABORAZIONE DEL PROGRAMMA DEI CONTROLLI.

ESEMPI DEL MANUALE TECNICO E DEL PROGRAMMA DI CONSERVAZIONE (le immagini seguenti sono tratte da :AA.VV., *La conservazione programmata del patrimonio storico architettonico*, Milano 2003.

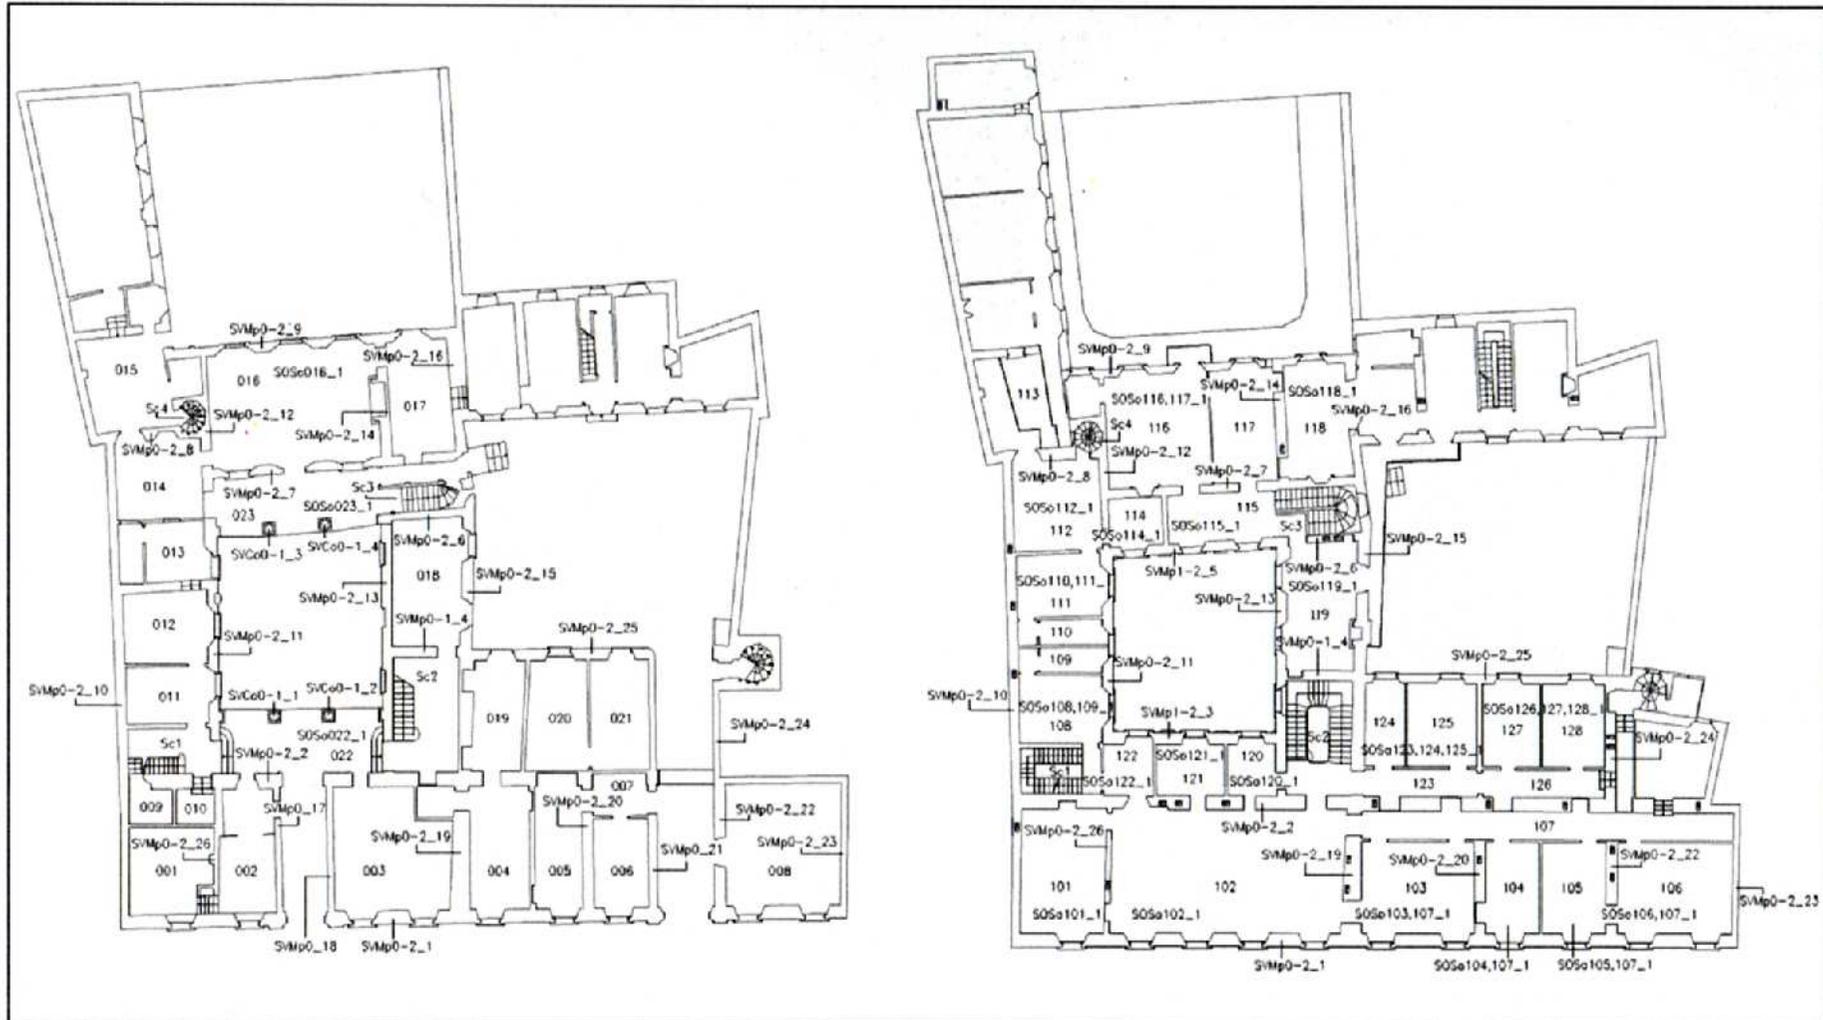
Immagine 1 – Palazzo Natta, Como. Planimetria del piano terra e del piano primo del palazzo con l’indicazione dei codici identificativi relativi alle strutture verticali e orizzontali e agli ambienti interni. Questa documentazione consente un’immediata localizzazione degli elementi.

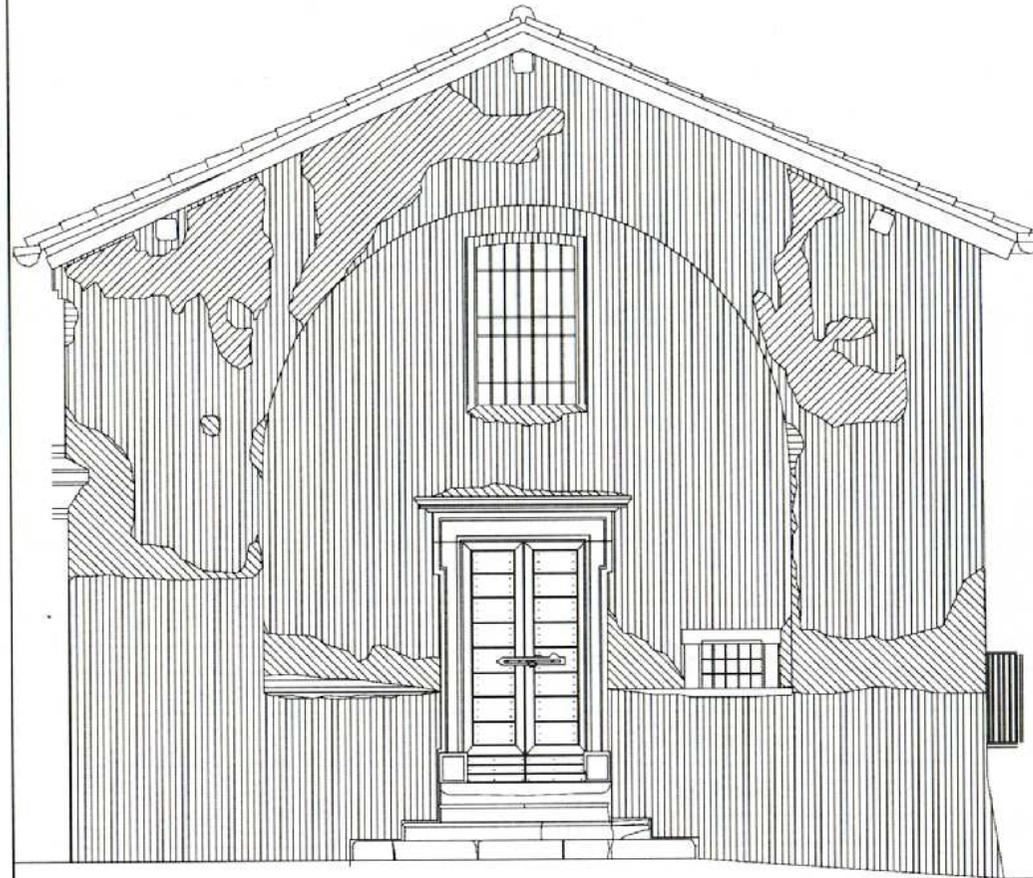
Codice identificativo:	RDeIn1_1	M.T.

rivestimenti e decorazioni esterne		scala 1:20
Materiali e tecnologia costruttiva		
intonaco in malta di calce con tracce di pitturazioni

intonaco in malta di calce con pellicola monocromatica di finitura

strati costitutivi dell'intonaco in malta di calce

muratura in mattoni pieni visibile a seguito della perdita dell'intonaco

Immagine 4 – Oratorio di Santa Maria presso San Paolo, Cantù (co). Rappresentazione grafica di supporto alla scheda del manuale tecnico tesa a individuare e perimetrare i diversi materiali che costituiscono l'intonaco della facciata

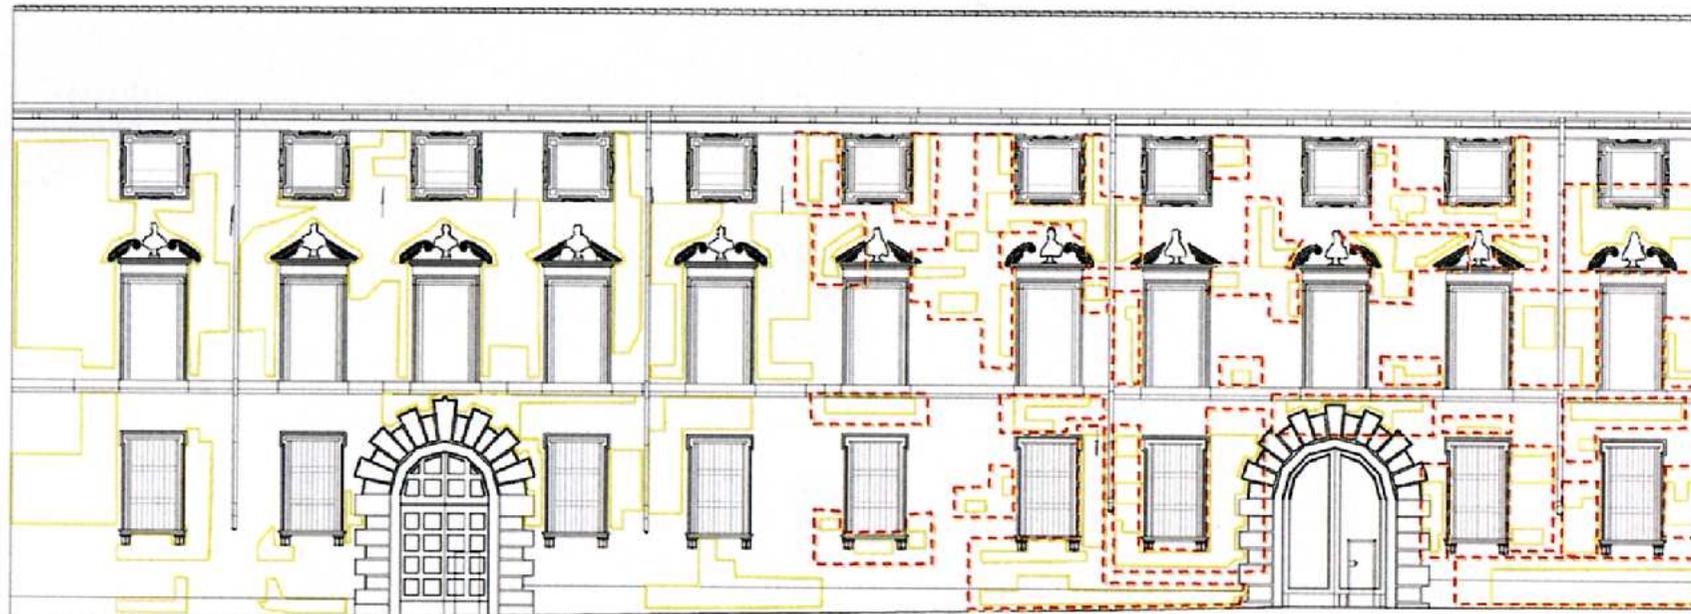
Palazzo Natta, Como
Mappature zone a rischio

RIVESTIMENTO ESTERNO				Scala
Problematica	Anomalie	Attese	In atto	1:200
ADERENZA AL SUPPORTO	Rigonfiamenti A	-----	—————	
	Distacchi B	-----	—————	
Codice identificativo:	RDIn1_1			M.T.

Immagine 5 – Palazzo Natta, Como. Mappatura delle zone di rischio dell’intonaco esterno relative alla problematica dell’aderenza al supporto. La facciata, risultato di due distinti interventi, presenta diverse caratteristiche dell’intonaco di rivestimento. La porzione sinistra, realizzata nel XVI secolo su una muratura esistente in pietra di Moltrasio, risulta poco aggrappata al supporto, ma ciò si spiega con l’intervallo temporale fra la costruzione della muratura, risalente all’epoca medioevale, e la fase di stesura dell’intonaco. La porzione destra della facciata, invece, realizzata nel corso del XVIII secolo contemporaneamente all’edificazione della parete in muratura, presenta aree di mancata adesione che testimoniano un degrado intervenuto. Per questo motivo, la situazione della porzione sinistra della facciata non deve essere intesa come un ipotetico degrado, e non desta pertanto preoccupazioni, mentre la porzione destra potrebbe essere interessata da un’estensione del fenomeno di degrado e richiede, quindi, un attento controllo delle zone a rischio.

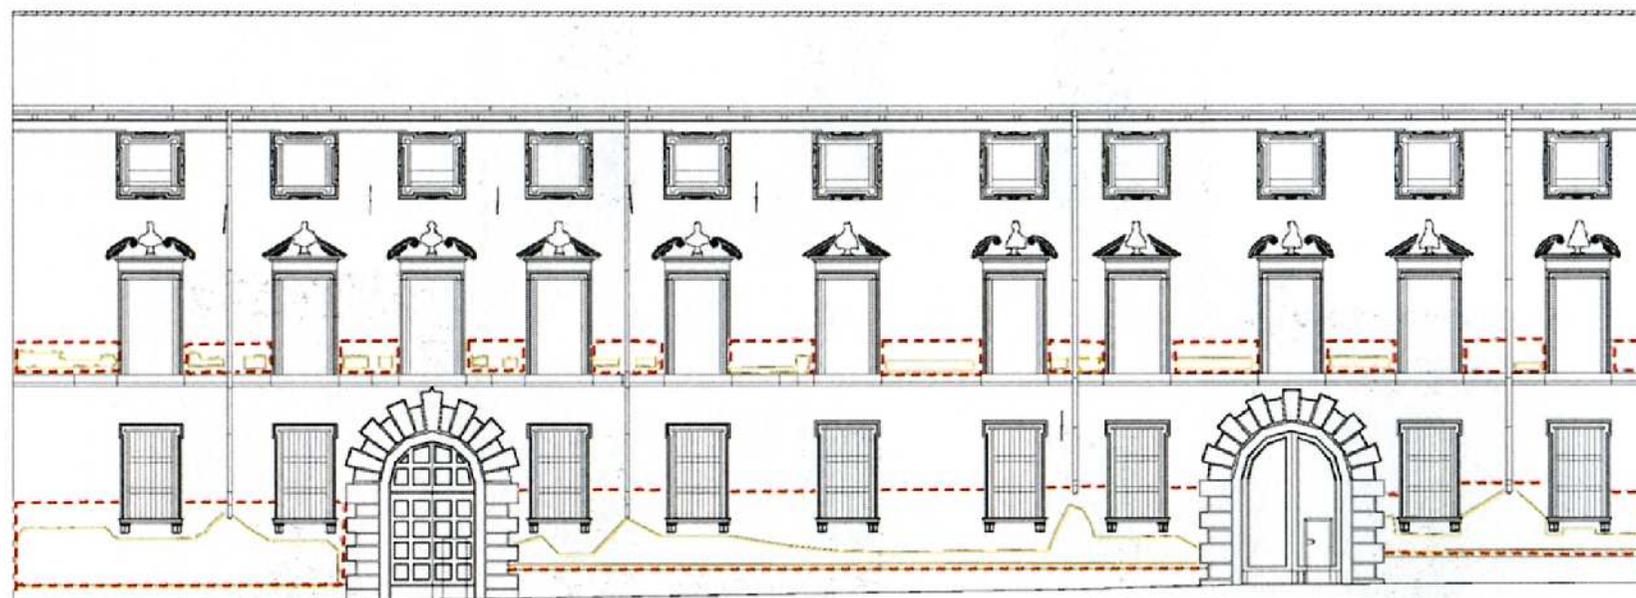
Mappature zone a rischio

RIVESTIMENTO ESTERNO			Scala
Problematica	Anomalie	Attese	In atto
TENUTA ALL'ACQUA	Infiltrazioni A	-----	—————
	Assorbimenti B	-----	—————
Codice identificativo:	RDeIn1_1		M.T.

Immagine 6 – Palazzo Natta, Como. Mappatura delle zone di rischio dell'intonaco della facciata relative alla problematica della tenuta all'acqua. Le aree soggette a umidità di risalita a contatto con il terreno e lungo la fascia marcadavanzale, dove ristagna l'acqua piovana, potranno essere interessate da fenomeni di assorbimento con conseguente innesco di processi di degrado.

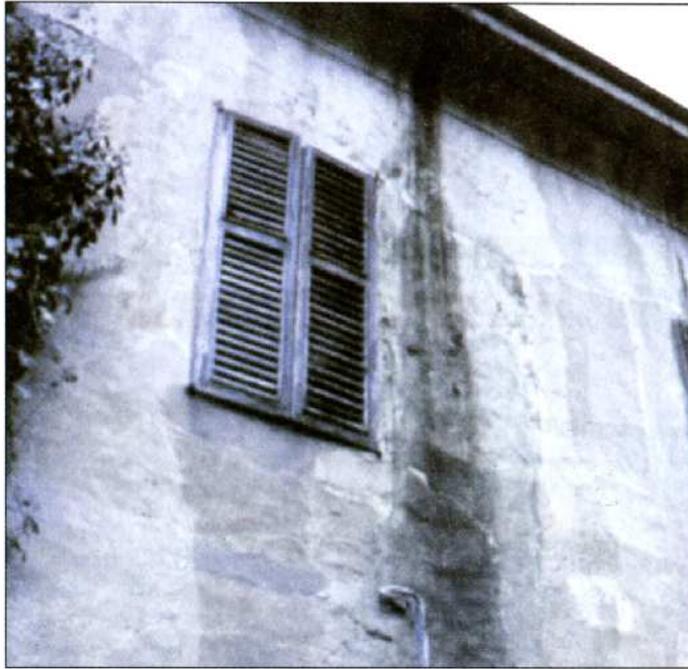
Immagine 8 – Villa Litta-Modignani, Ossona (MI). Particolare del prospetto ovest. Esempio di interazione fra gli elementi. Il cattivo funzionamento dell'impianto di smaltimento delle acque meteoriche, dovuto alla presenza di un foro nel canale di gronda, consente la percolazione dell'acqua piovana lungo la parete causando evidenti fenomeni di degrado sia sull'intonaco esterno sia sulla muratura portante.

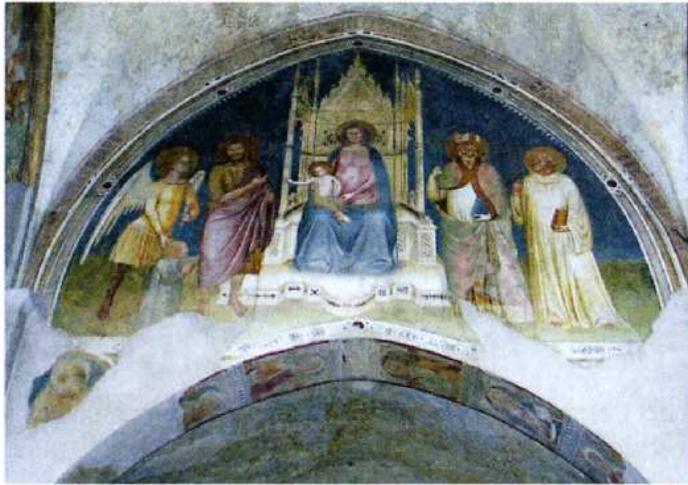
Immagine 9 – Abbazia di Viboldone, San Giuliano Milanesi (MI). Interno della chiesa. Affresco raffigurante la *Madonna in trono*. La presenza di una zona a rischio non è evidente, ma può essere identificata grazie alla ripresa termografica.

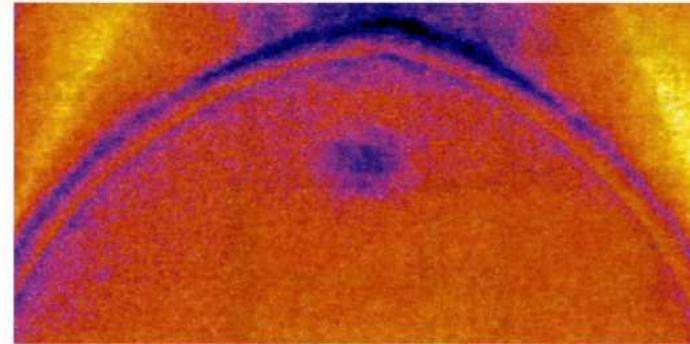
Immagine 10 – Abbazia di Viboldone, San Giuliano Milanesi (MI). Interno della chiesa. La ripresa termografica della parete (range 15,5-17,8 °C) con l'affresco della *Madonna in trono* evidenzia un "ponte termico", dovuto al tamponamento di un'apertura posta al centro della parete, in corrispondenza della quale possono verificarsi fenomeni di degrado causati dalla differente inerzia termica dei materiali che costituiscono il tamponamento stesso. Termografia eseguita dal laboratorio del Dipartimento di Conservazione e Storia dell'Architettura del Politecnico di Milano.

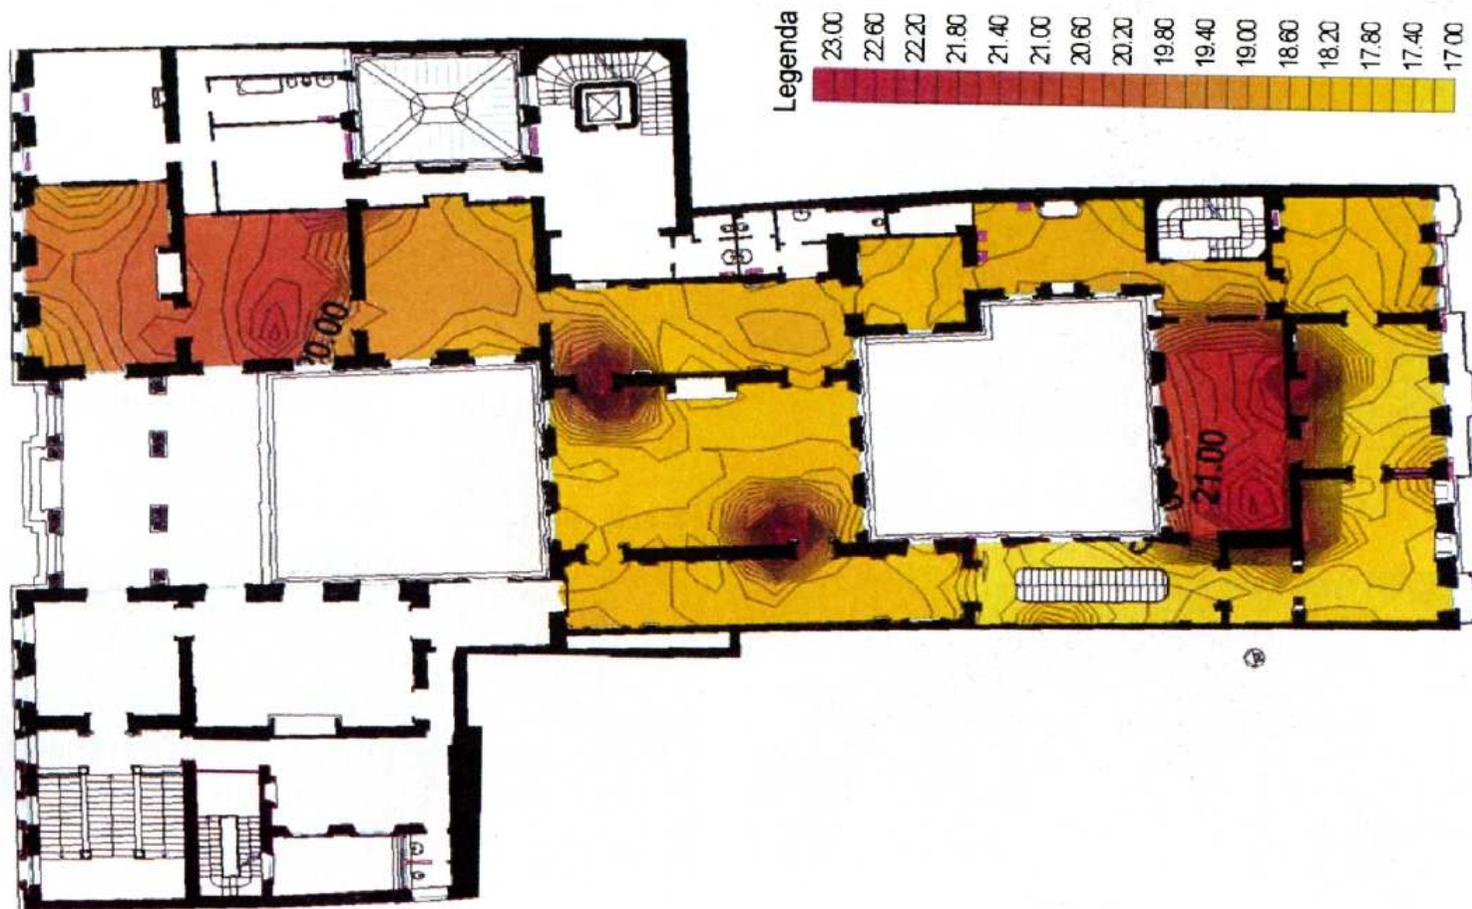
Immagine 11 – Palazzo Bagatti Valsecchi, Milano. Mappatura della temperatura dell'aria all'interno del primo piano rilevata alle ore 9,45, poco dopo l'accensione dell'impianto di riscaldamento, mediante l'utilizzo di psicrometro digitale.

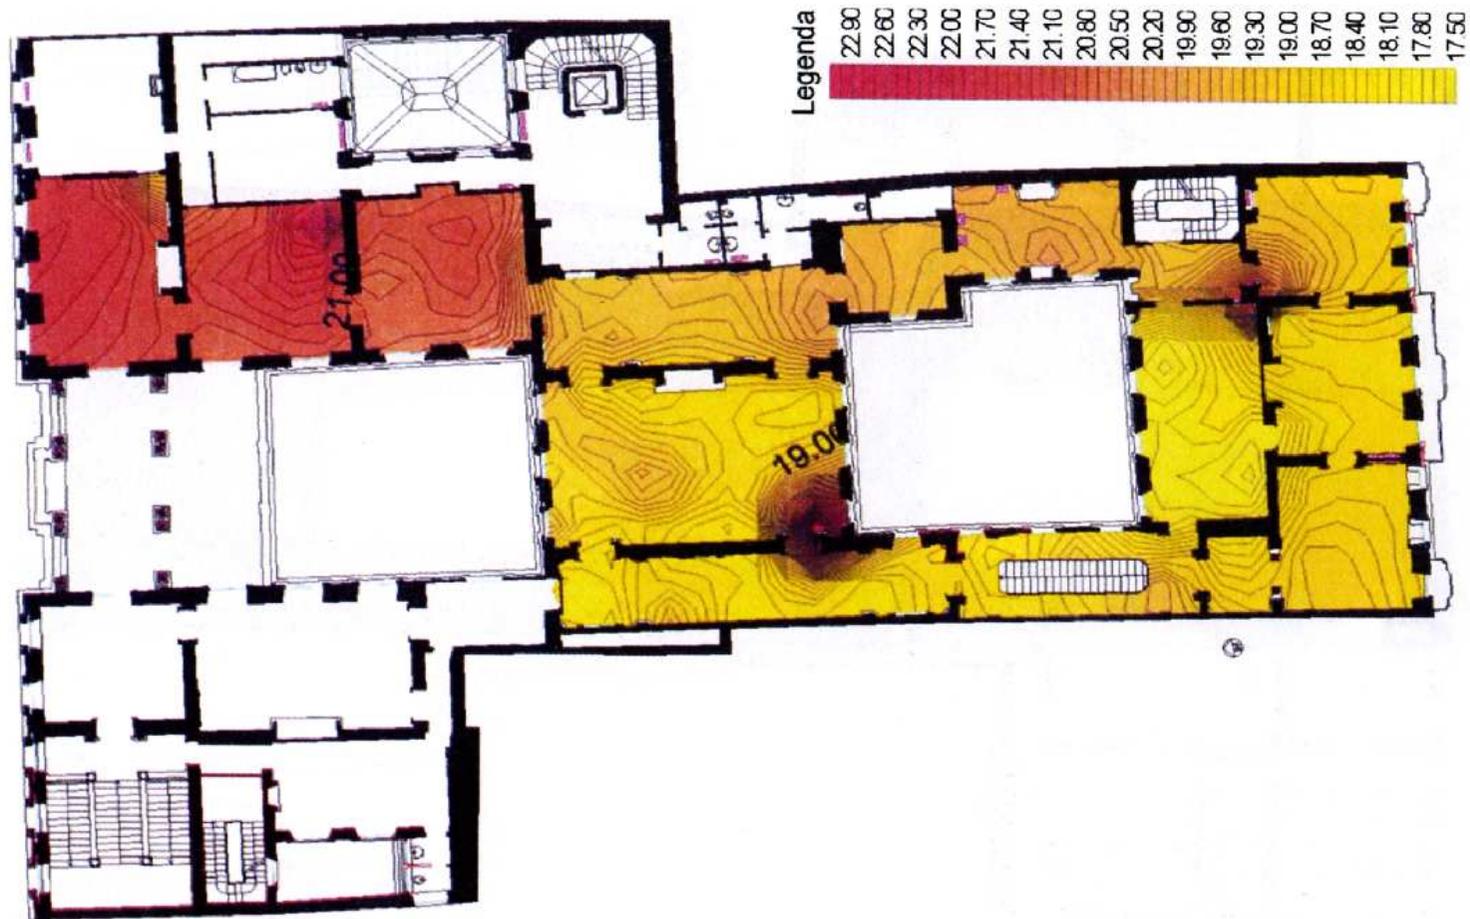
Immagine 12 – Palazzo Bagatti Valsecchi, Milano. Mappatura della temperatura dell'aria all'interno del primo piano rilevata alle ore 15 mediante l'utilizzo di psicrometro digitale.

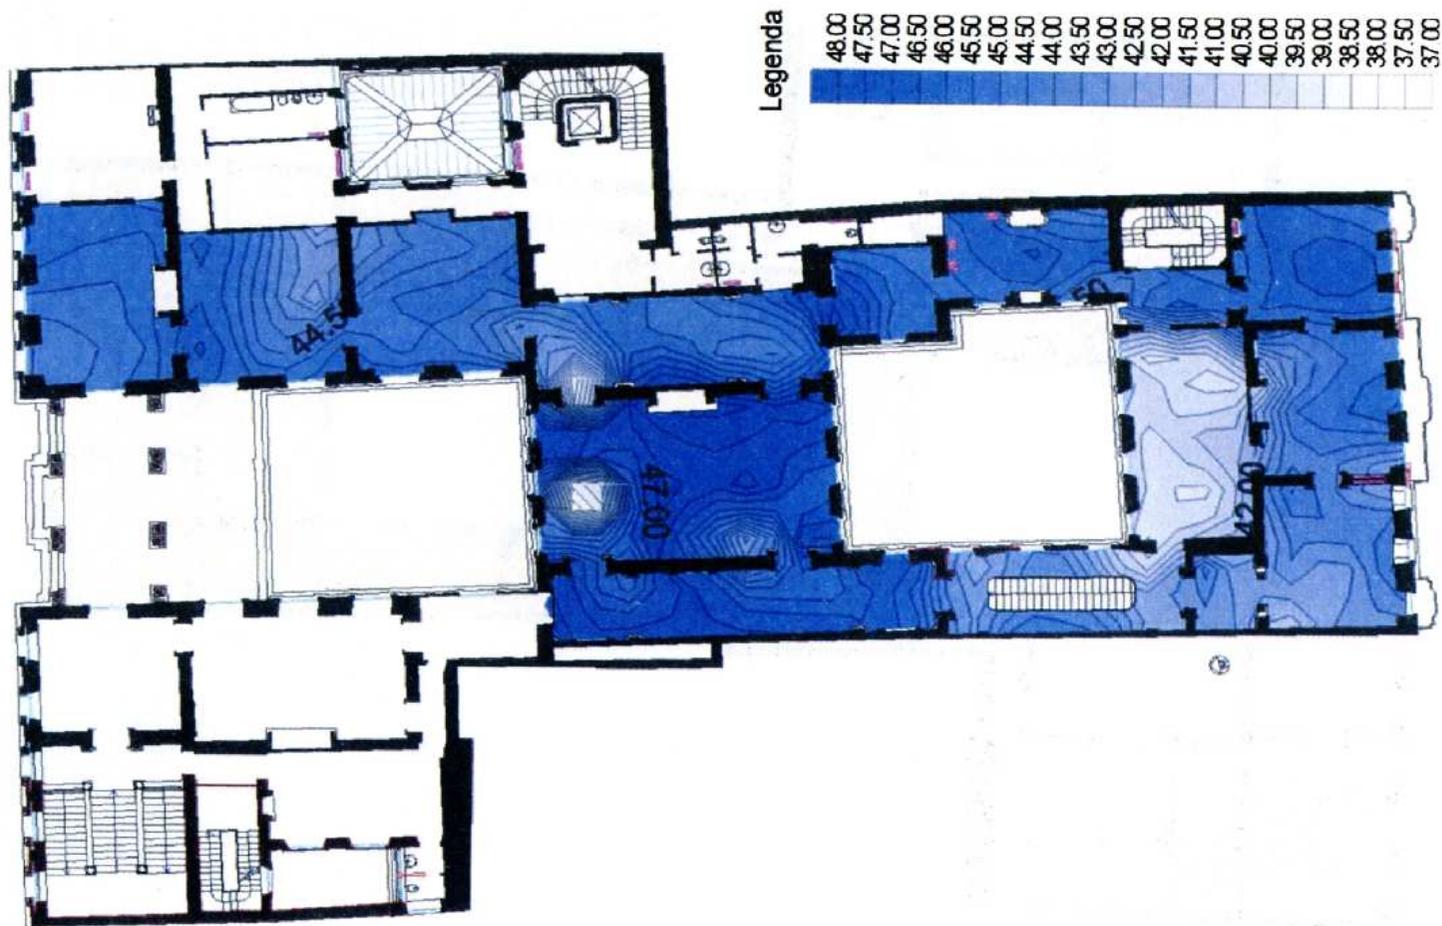
Immagine 13 – Palazzo Bagatti Valsecchi, Milano. Mappatura dell'umidità relativa all'interno del primo piano rilevata alle ore 9,45, poco dopo l'accensione dell'impianto di riscaldamento, mediante l'utilizzo di psicrometro digitale.

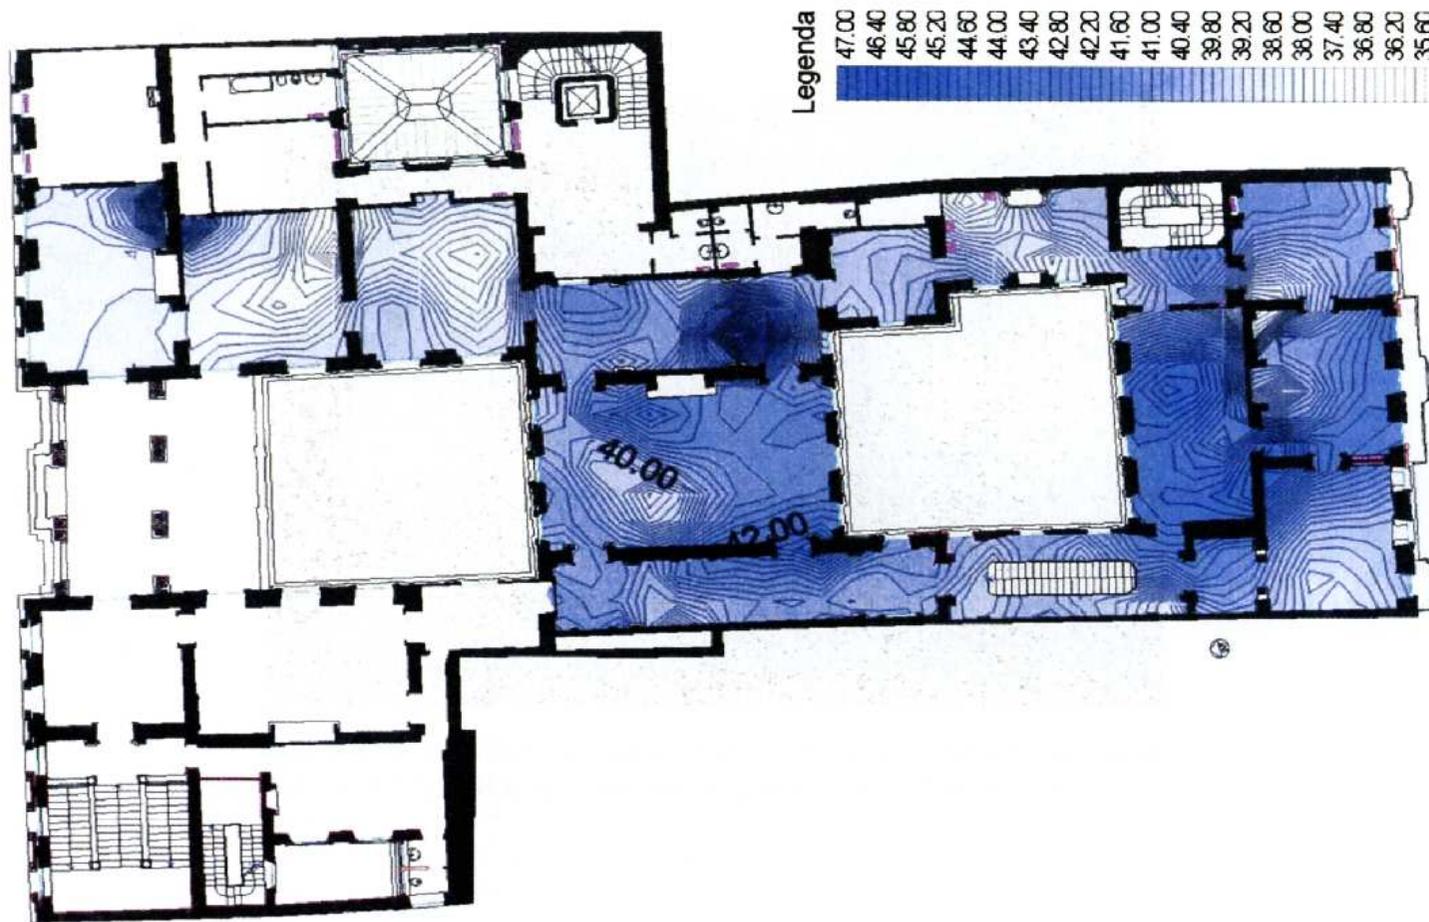
Immagine 14 – Palazzo Bagatti Valsecchi, Milano. Mappatura dell'umidità relativa all'interno del primo piano rilevata alle ore 15, mediante l'utilizzo di psicrometro digitale.

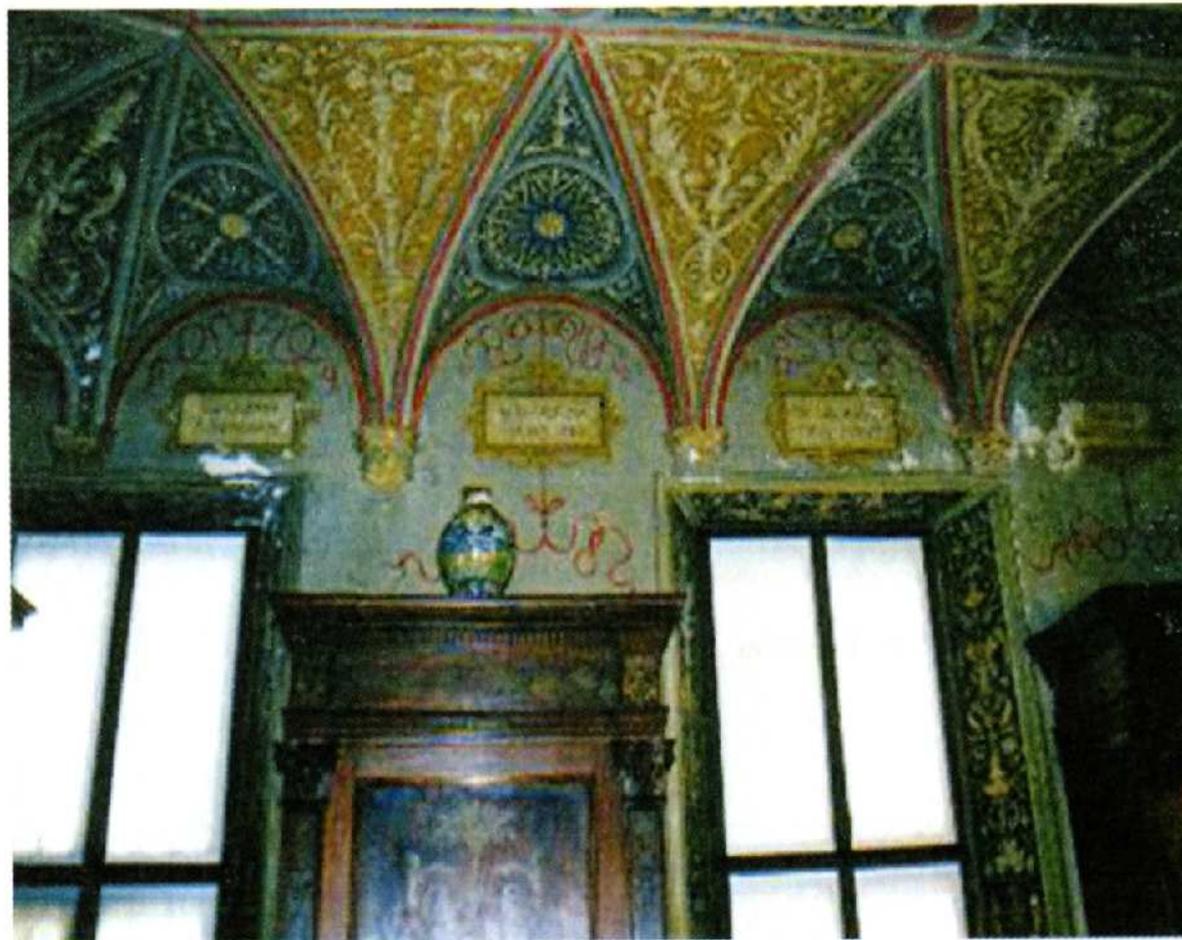
Immagine 16 – Palazzo Bagatti Valsecchi, Milano. Particolare della parete nord della Biblioteca al primo piano in cui si notano evidenti fenomeni di affioramento di sali solubili. Le condizioni microclimatiche di questo ambiente, infatti, risultano condizionate dagli sbalzi termici causati dall'impianto di riscaldamento e favoriscono, pertanto, la formazione di sali.

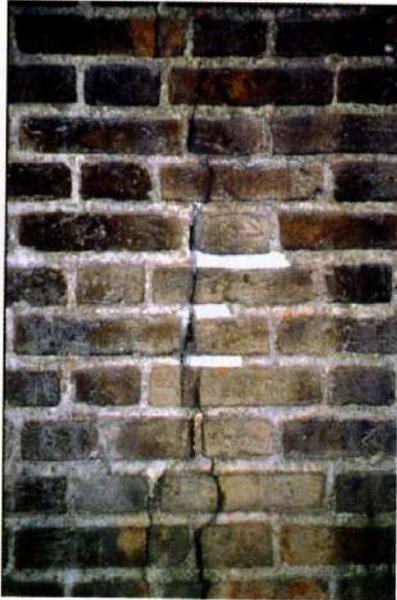
Campanile del Duomo, Monza				
MANUALE TECNICO – SCHEDA GUASTI				
ELEMENTO: Muratura portante				
Identificativo dell'elemento	Tipologia guasto	Gravità	Diffusione	Grado di urgenza
SVMp0-1_1	Fessure con andamento verticale, concentrate maggiormente nella parte bassa; presenza di microfessure diffuse nei mattoni, maggiormente concentrate nella fascia centrale. Dopo un'accurata indagine diagnostica è stato possibile osservare che le fessure verticali, alcune delle quali passanti, sono dovute agli sforzi di carico determinati dal peso proprio della muratura; le microfessure diffuse sono invece determinate da fenomeni di creep. La muratura ha bassa resistenza meccanica con zone maggiormente a rischio in prossimità degli spigoli e delle aperture.	2	60%	3

Scheda 2 – Campanile del Duomo di Monza (MI). Scheda guasti del manuale tecnico relativa alla muratura portante del campanile.

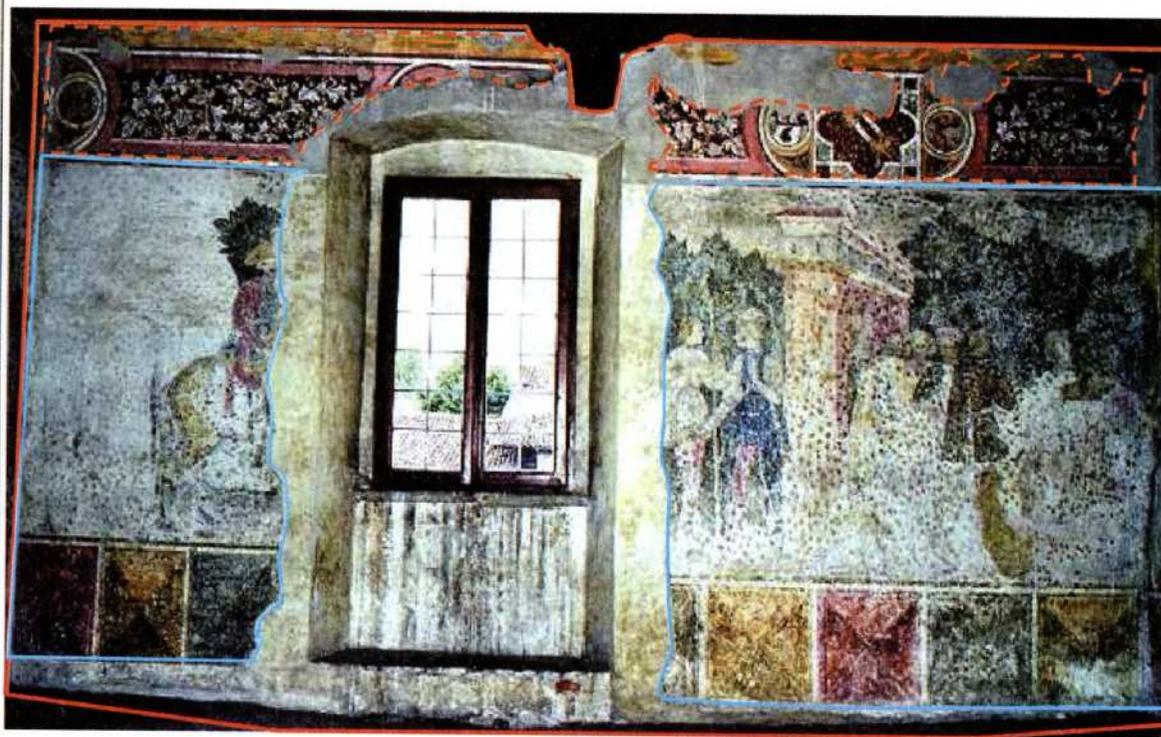
Identificativo elemento: **RDIAf 224_2**

MATERIALE COSTITUTIVO E TECNICA DI ESECUZIONE	
Intonaco a base di calce e sabbia

Dipinto ad affresco

Dipinto ad affresco con finiture a secco

Scheda 4 – Castello di Malpaga (BG). Scheda materiali costitutivi e tecnica di esecuzione relativa a una parete affrescata all'interno del castello. La scheda descrive gli apparati decorativi mediante l'indicazione dei materiali e delle tecniche di esecuzione e la perimetrazione delle aree corrispondenti ai diversi materiali.

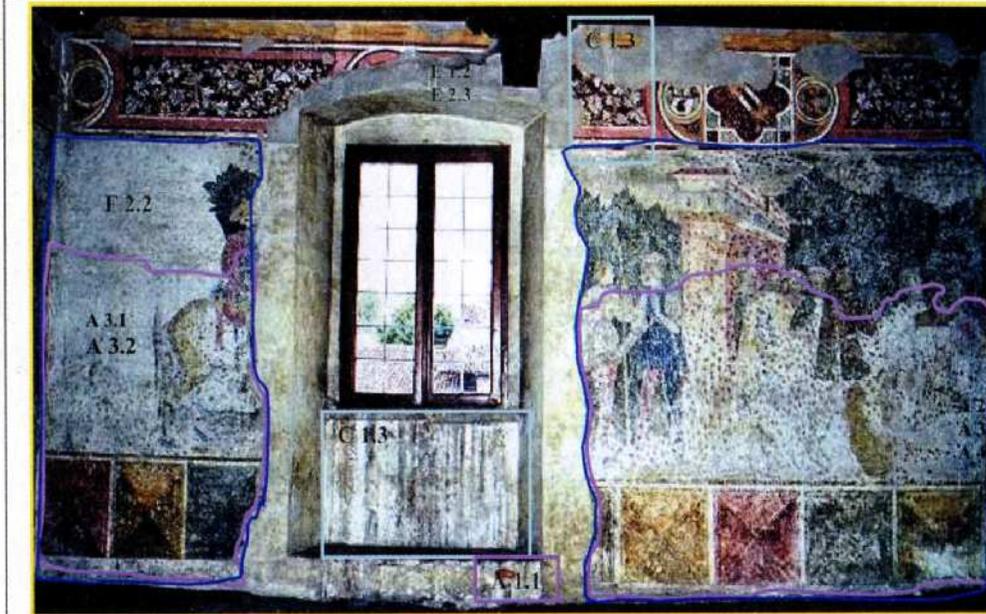
Identificativo elemento: **RDIA/224_2**

OGGETTO: Materia: Intonaco

Tecnica: Dipinto ad affresco e a secco

Degrado in atto	Diagnostica	Commento	Gravità	Diffusione %	Grado di urgenza	Interventi urgenti
<u>A.1.1</u> Lacune profonde		Molto localizzate	1	0,05	2	Se sui bordi sono presenti distacchi eseguire la riadesione
<u>A.3.1</u> Deformazioni		Alcune risultano di notevole entità	1	30	1	
<u>A.3.2</u> Distacchi		Distacchi anche di notevoli dimensioni	2	30	2	Per i distacchi più gravi deve essere attuato un intervento di fissaggio dell'intonaco
<u>A.4.1</u> Caduta di pellicola pittorica		Cadute recenti	2	5	2	Intervento di fissaggio della pellicola pittorica
<u>A.2.2</u> Fessurazione			1	10	1	Verificare le condizioni dei bordi delle fessure; nel caso di distacchi intervenire per adesione.
<u>B.1.2</u> Decoesione		Riferita alla pellicola pittorica	2	2	3	Intervento di coesione
<u>C.1.3</u> Percolazione		Evidenti tracce di una infiltrazione dal soffitto legata a problemi di tenuta del tetto e dei serramenti	2	0,5	1

<u>E.1.2</u> Depositi coerenti		Molto localizzati	1	0,5	1	
<u>E.2.3</u> Depositi superficiali		Su tutta la superficie risulta depositato uno strato di polvere	1	100	2	
<u>F.2.2</u> Ritocchi alterati		Tutti i ritocchi risalenti agli interventi realizzati negli anni 50 risultano alterati (pigmenti stesi su stucco a base di cascina)	1	40	1

Scheda 5 – Castello di Malpaga (BG). Scheda danni in atto relativa a una parete affrescata all'interno del castello. La scheda descrive i fenomeni di degrado utilizzando il lessico definito dall'Istituto Centrale per il Restauro.

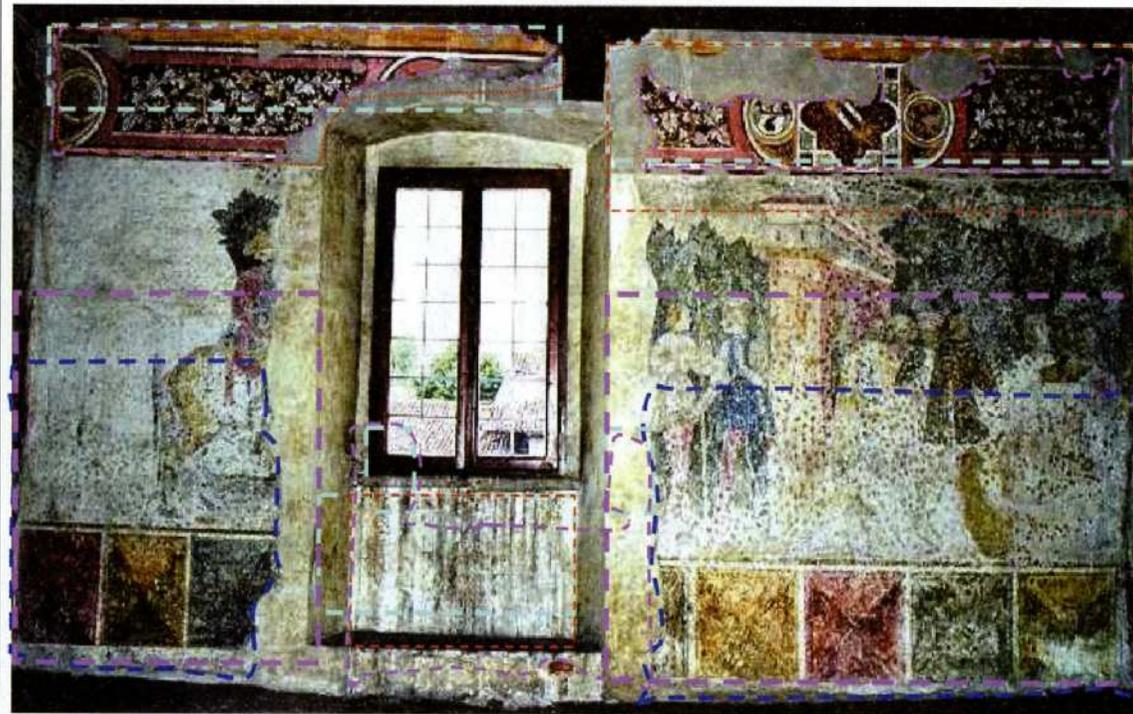
Identificativo elemento: **RDiaF 224_2**

OGGETTO: Materia: Intonaco

Tecnica: Dipinto ad affresco e a secco

Degrado atteso	Commento	Interazione con altri elementi	Provvedimenti correlati	Metodi di verifica
A Rotture/lesioni	Distacchi, caduta di pellicola pittorica e di intonaco a causa del possibile ripetersi di infiltrazione di acqua dal tetto	SVMp0-3_36 SVMp0-3_31 SOSo224-1	Risanamento delle coperture. Evitare le forti correnti di aria	Controllo visivo con illuminazione potenziata e radente. Controllo tattile.
B Disgregazione materiale	Decoazione di pellicola pittorica e di intonaco, distacco della pellicola pittorica per la possibile infiltrazione di acqua dal tetto	SVMp0-3_36 SVMp0-3_31 SOSo224-1	Risanamento delle coperture Evitare le forti correnti di aria	Controllo visivo con illuminazione potenziata e radente. Controllo tattile.
C Umidità	Infiltrazioni, percolazioni, efflorescenze saline per la possibile infiltrazione di acqua dal tetto; in basso è collegata alla mancata tenuta dei serramenti	SVMp0-3_36 SVMp0-3_31 SOSo224-1	Risanamento delle coperture e della tenuta dei serramenti Evitare le forti correnti di aria	Controllo visivo con illuminazione potenziata e radente. Controllo tattile. Controllo strumentale del microclima.

F Materiali/strati sovrapposti	Atti antropici, macchie, vandalismi, materiali sovrapposti collegati alle modalità di fruizione		Porre delle barriere per condizionare il percorso dei visitatori	Controllo visivo e tattile con illuminazione potenziata

Scheda 6 – Castello di Malpaga (BG). Scheda di analisi dei danni attesi relativa a una parete affrescata all'interno del castello. La scheda descrive i danni che potrebbero verificarsi, i metodi di verifica e gli opportuni provvedimenti da adottare.

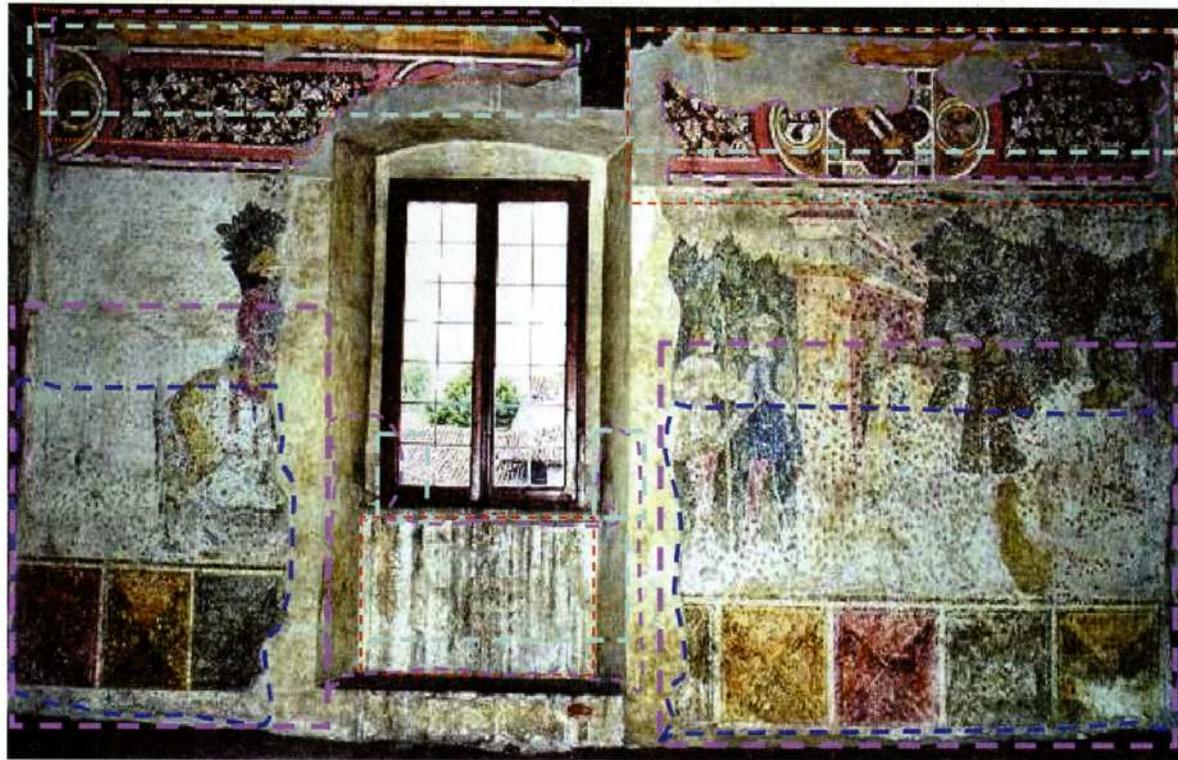
Identificativo elemento: **RDiaf 224_2**

OGGETTO: Materia: Intonaco

Tecnica: Dipinto ad affresco e a secco

Degrado atteso	Interazione con altri elementi	Metodi di verifica	Tempi di monitoraggio	Procedure operative specifiche
A Rotture/lesioni	SVMp0-3_36 SVMp0-3_31 SOSo224-1	visiva e tattile a luce potenziata radente	Ogni anno	Utilizzo di trabattello per ispezionare le zone alte, confronto con immagini (meglio se realizzate a luce radente).
B Disgregazione materiale	SVMp0-3_36 SVMp0-3_31 SOSo224-1	visiva e tattile a luce potenziata radente. Indagine strumentale	Ogni anno	Utilizzo di trabattello per ispezionare le zone alte, confronto con immagini (meglio se realizzate a luce radente).
C Umidità	SVMp0-3_36 SVMp0-3_31 SOSo224-1	visiva e tattile a luce potenziata radente. Indagine strumentale	Ogni 6 mesi nel periodo invernale. Dopo ogni fenomeno climatico eccezionale.	Utilizzo di trabattello per ispezionare le zone alte, confronto con immagini (meglio se realizzate a luce radente).
F Materiali/strati sovrapposti		visiva e tattile	Ogni anno	Esame ravvicinato di tutta la zona ad altezza uomo anche con l'uso lampade portatili e confronto con immagini fotografiche.

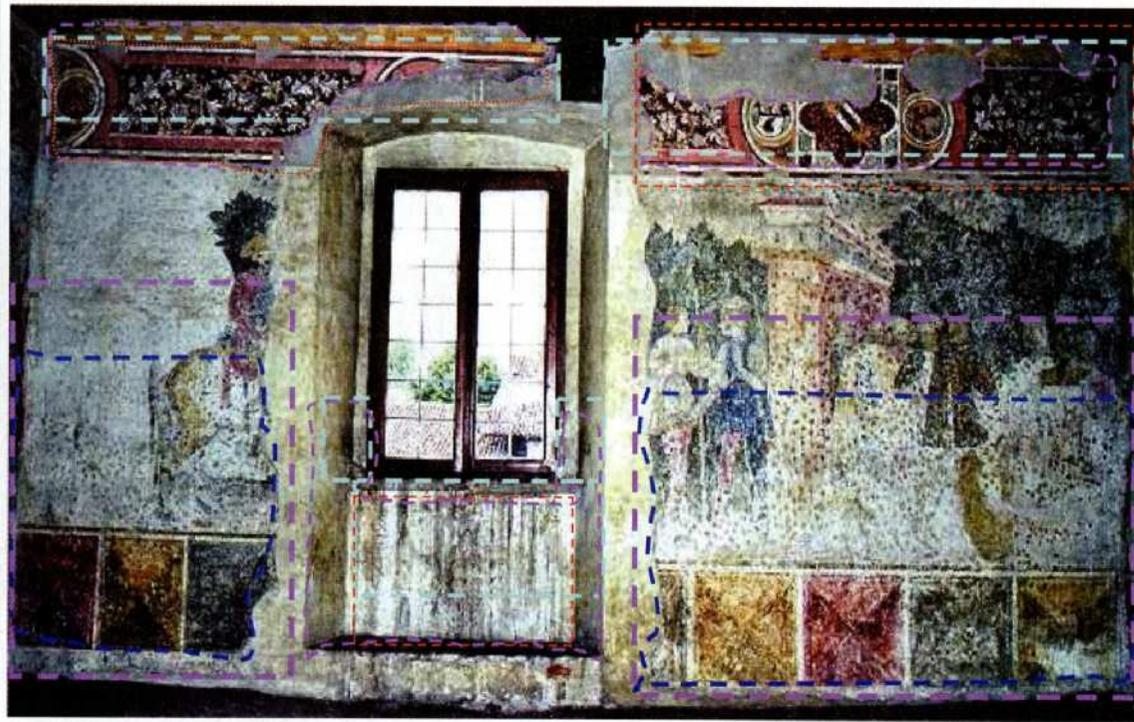
Identificativo elemento: **RDiaf 224_2**

Degrado atteso	Metodi di verifica	Esito	Tendenza	Provvedimenti
A Rotture/lesioni	Verifica a vista con luce radente	Dal confronto con il rilievo grafico e con le immagini fotografiche, non è stata evidenziata alcuna modifica	Tranne l'eventualità di situazioni eccezionali, la tendenza è stabile.	Garantire la tenuta del tetto
B Disgregazione materiale	Verifica a vista con luce radente	Dal confronto con il rilievo grafico e con le immagini fotografiche, non è stata evidenziata alcuna modifica	Tranne l'eventualità di situazioni eccezionali, la tendenza è stabile.	Garantire la tenuta del tetto
C Umidità	Verifica a vista con luce radente	Dal confronto con il rilievo grafico e con le immagini fotografiche, non è stata evidenziata alcuna modifica	Tranne l'eventualità di situazioni eccezionali, la tendenza è stabile.	Garantire la tenuta del tetto
F Materiali/strati sovrapposti			Il continuo afflusso di pubblico in particolare di scolaresche fa prevedere un progressivo aggravarsi della situazione	Porre delle barriere mobili lungo le pareti che, oltre a segnalare l'importanza delle decorazioni mantengono fisicamente lontane le persone.
