Prof.sa Caterina Giannattasio - UniCa

# **Il restauro nel XX secolo**

**Gli anni del secondo dopoguerra**

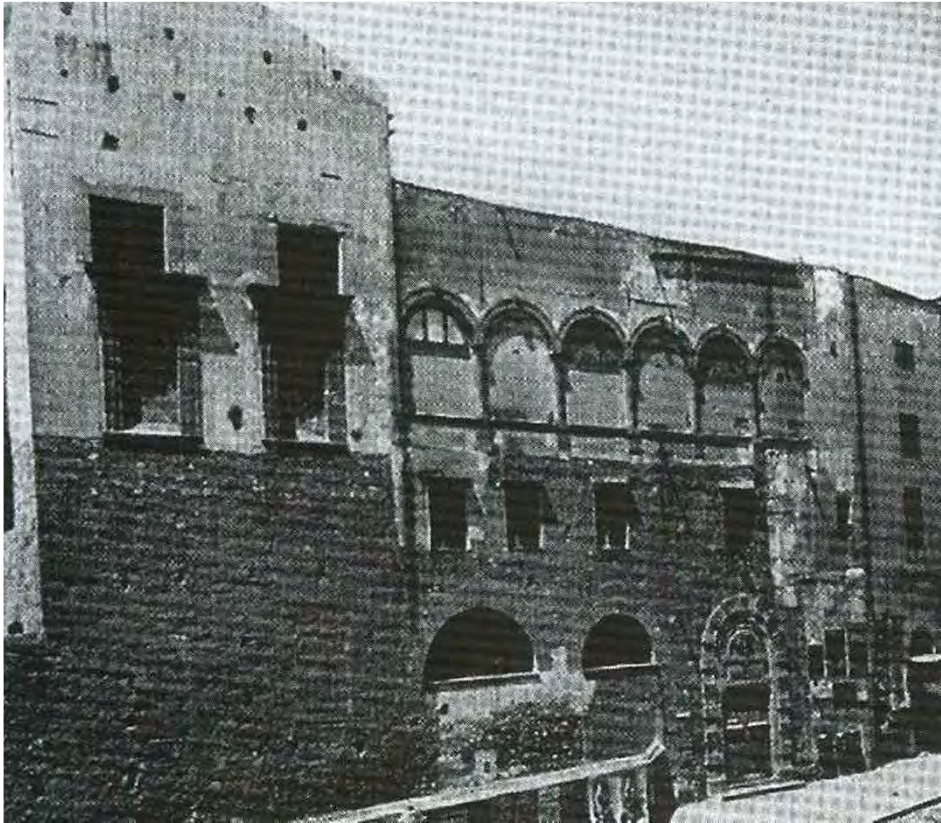
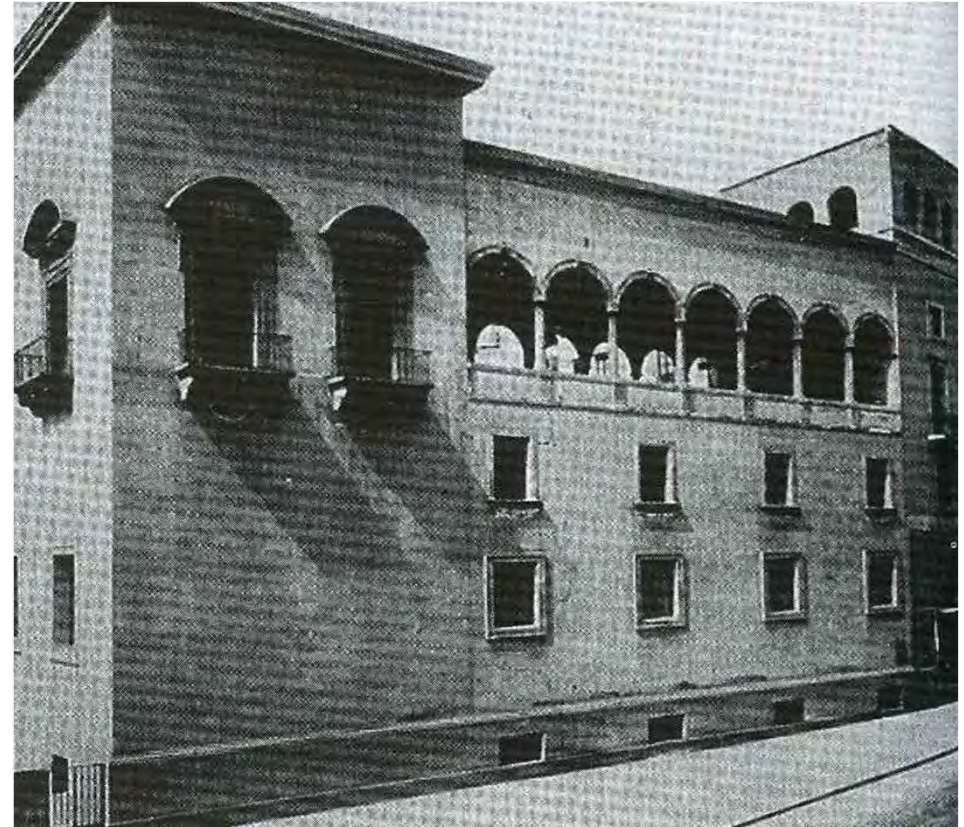
## 1939\_Museo Nazionale, Palermo\_G. De Angelis d'Ossat

L'ex casa conventuale dei Padri Filippini, prospiciente via Roma, adeguato a sede del Museo Nazionale, sotto la **sovrintendenza di Jole Bovio Marconi**. Si tratta di un tema difficile, a metà tra restauro e nuova architettura. De Angelis d'Ossat **restauro** e **ripristina con fedeltà**, rifacendo alcune **parti ex-novo**, come le finestre del pianterreno, intonandole stilisticamente, mantenendo un tono lineare, moderno ma non troppo, in modo da non disturbare la parte antica.

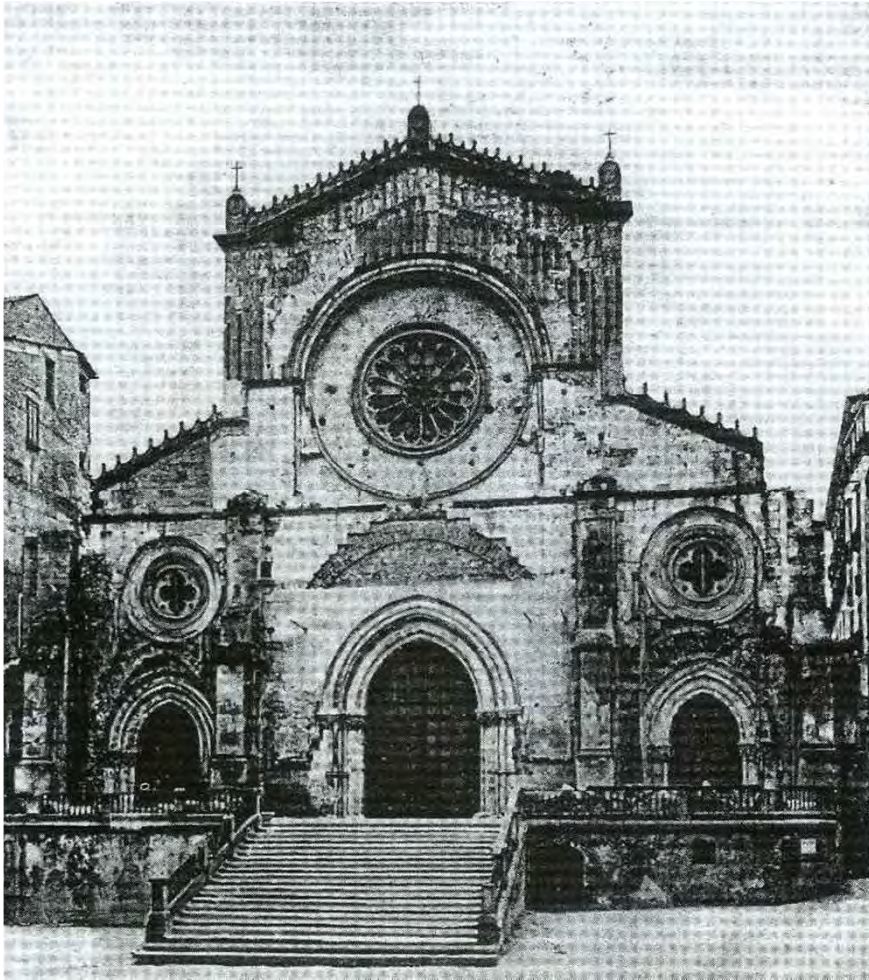
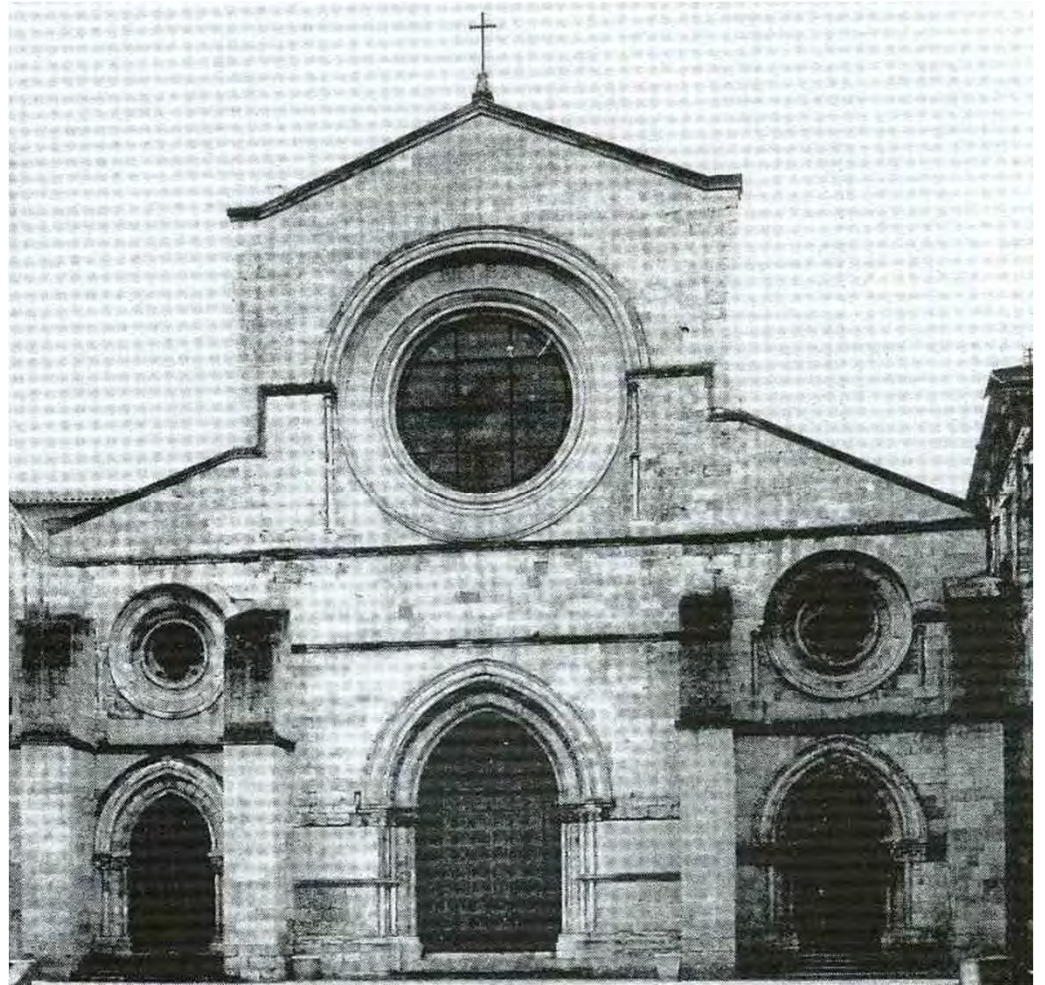
## 1940\_Duomo di Cosenza\_U. Chierici

La facciata prima e dopo i restauri.

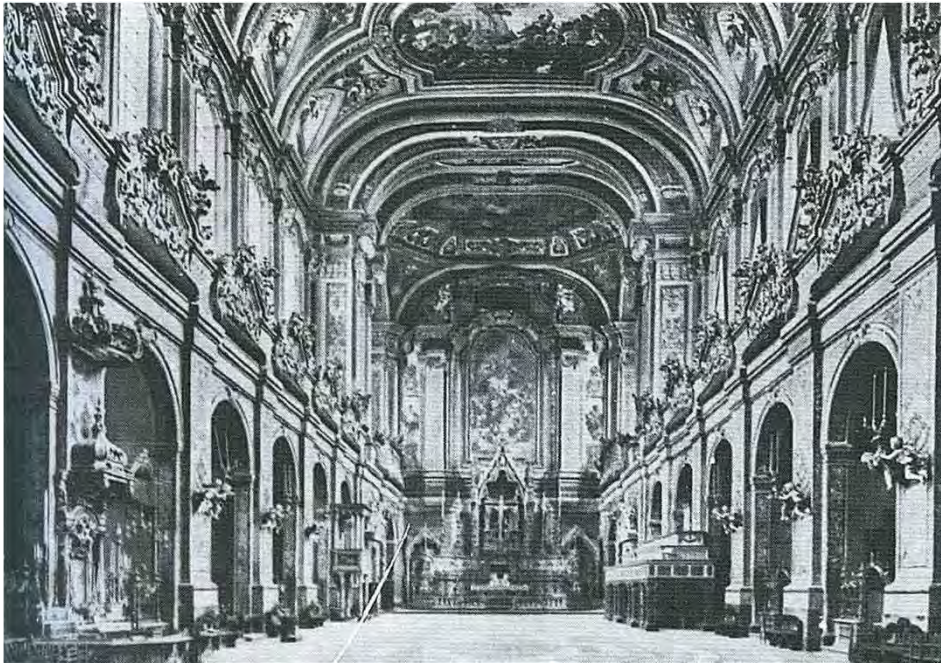
## 1943\_Santa Chiara, Napoli\_G. Rosi, A. Rusconi

Veduta dell'interno prima dell'incendio e nelle forme conferite dal restauro.

Risalente al **1328**, la chiesa fu trasformata tra il **XV e XVI sec.** e nel **1735**, quando le clarisse ne deliberarono il rifacimento, affidato a Giovanni del Gaizo e Domenicantonio Vaccaro. Fu sottoposta poi a restauri nel corso dell'**Ottocento** e agli inizi del **Novecento**.

Colpito dalle bombe nel **1943**, fu devastato da un incendio durato tre giorni, che distrusse completamente la decorazione barocca, facendo rinvenire molte strutture trecentesche, le quali vengono consolidate e integrate non senza **libertà interpretative**.

L'intervento, dunque, è consistito nel **restituire all'edificio le forme primitive**.

**C. Ceschi:** gli stucchi barocchi non si sarebbero potuti rifare, in quanto, seppure vi erano tracce superstiti tali da consentirne la prosecuzione, si sarebbe ottenuto un falso storico. Si sarebbero forse potute salvare le parti del secondo ordine, ma per raggiungere l'unità stilistica si decise per il ripristino totale delle strutture angioine.

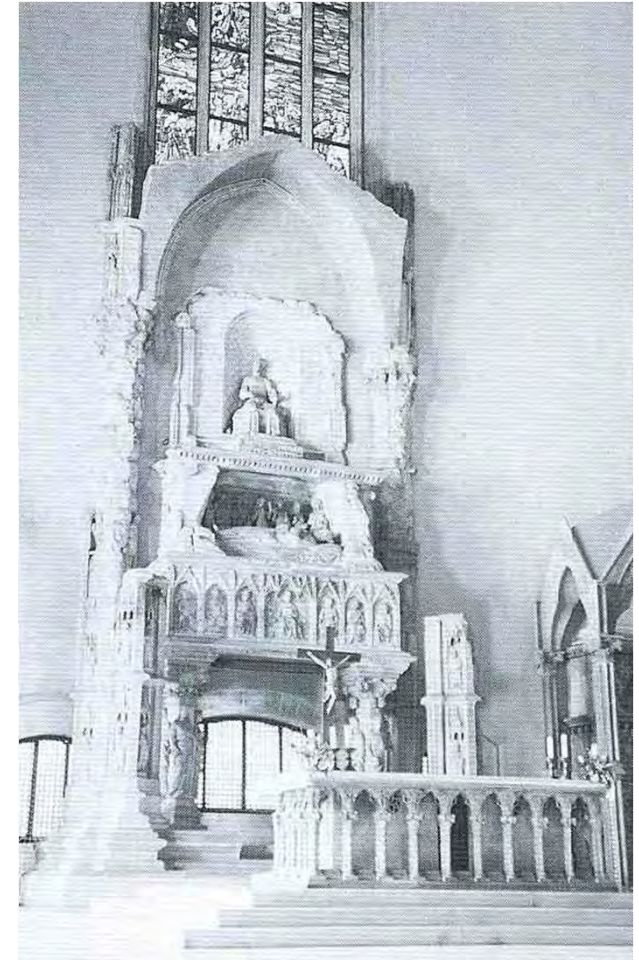
Resti del sepolcro di Roberto d'Angiò posto sulla parete presbiteriale. L'intervento si è limitato al **rimontaggio degli elementi superstiti** e alla **ricomposizione dei marmi** con modeste aggiunte in stucco.

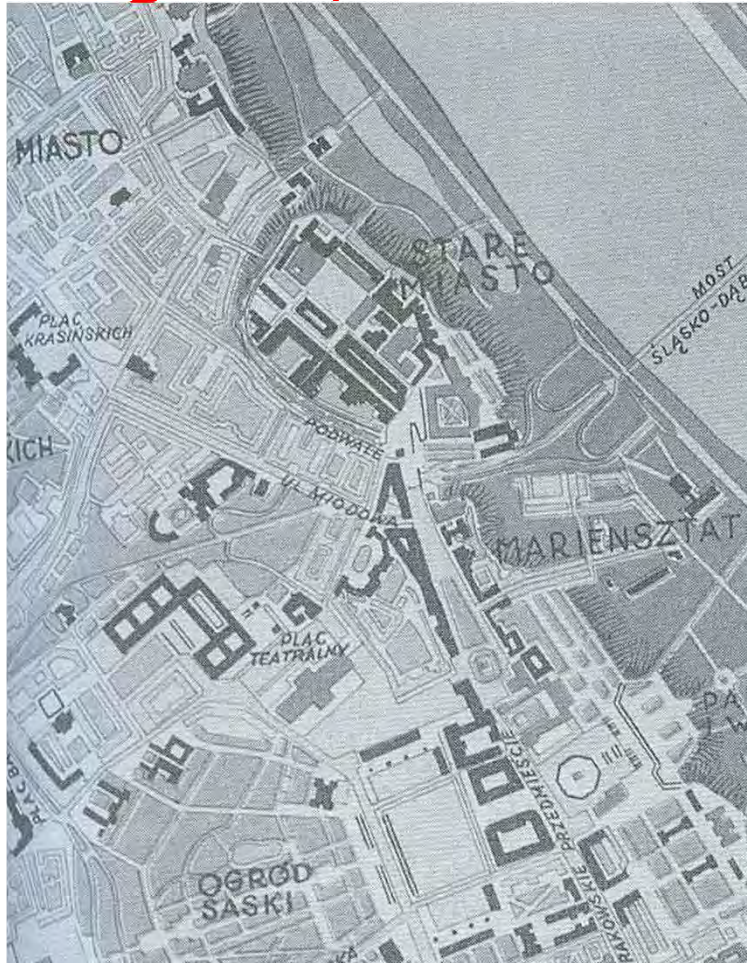
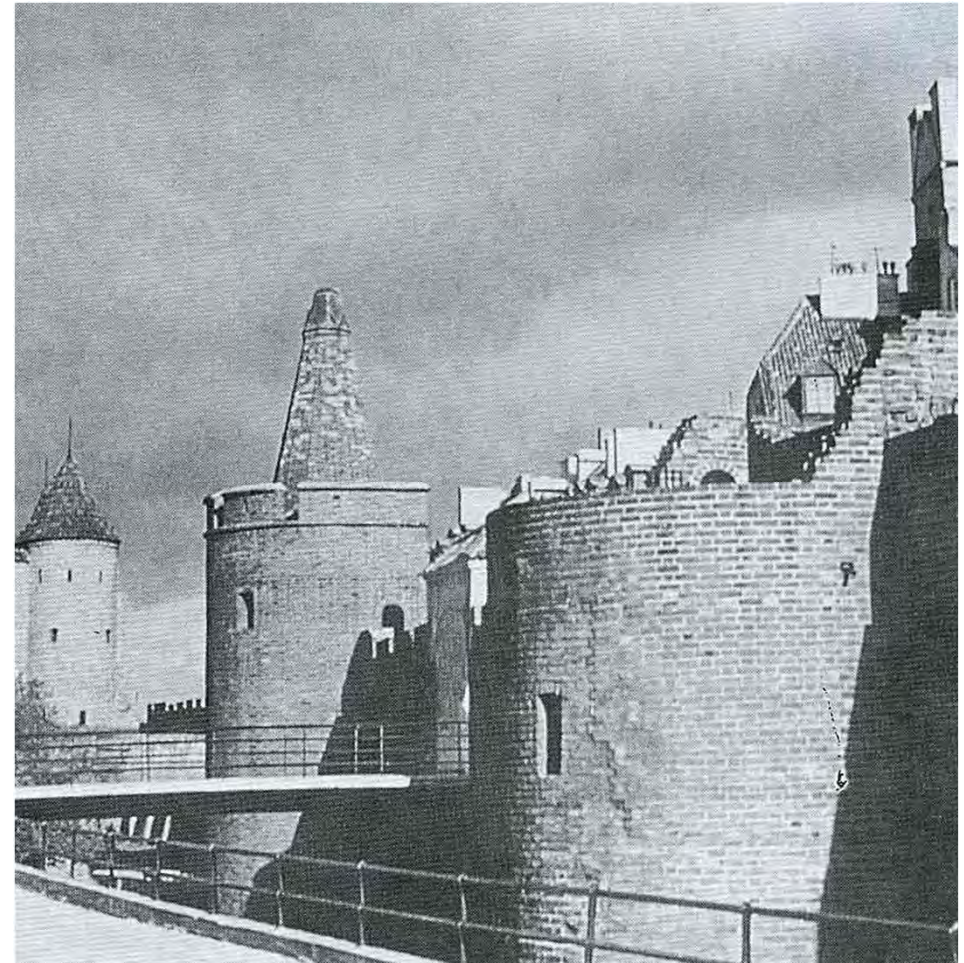
## 1944\_Varsavia, Piano di ricostruzione\_J. Zacháwatowicz, P. Biegański, M. Kuzma

Particolare della città vecchia e un tratto delle mura distrutte dagli eventi bellici e ricostruite prevalentemente durante gli anni cinquanta. Nel 1944 la città venne rasa al suolo e si decise di ricostruire sia la parte vecchia che quella nuova **'com'era e dov'era'** sulla base delle **vedute settecentesche del Canaletto** e di alcuni **rilievi effettuati negli anni trenta**. Venne altresì messa in luce la **cinta muraria del XIV-XV sec.**, già parzialmente rinvenuta nel 1937, integrandola con terrapieni sistemati a verde.

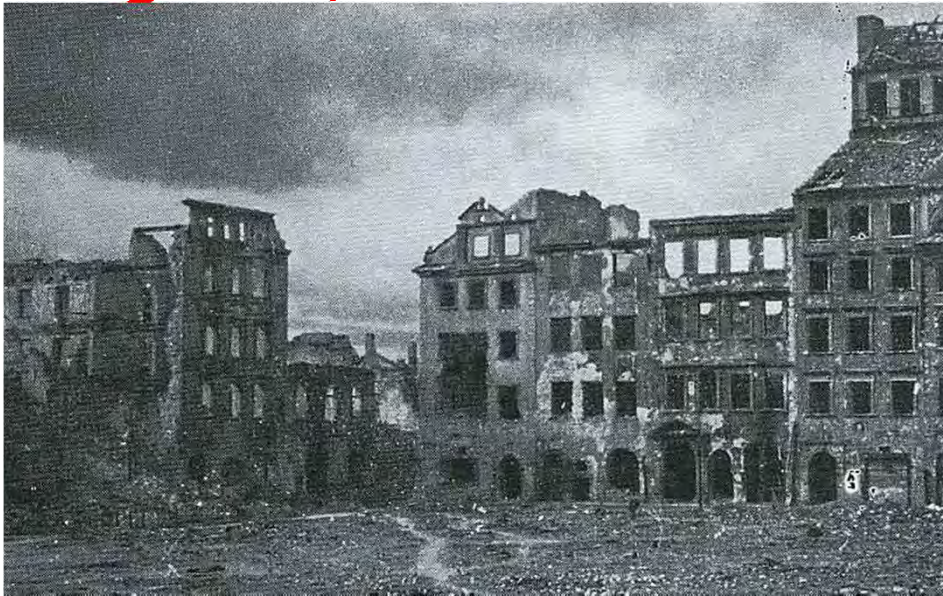
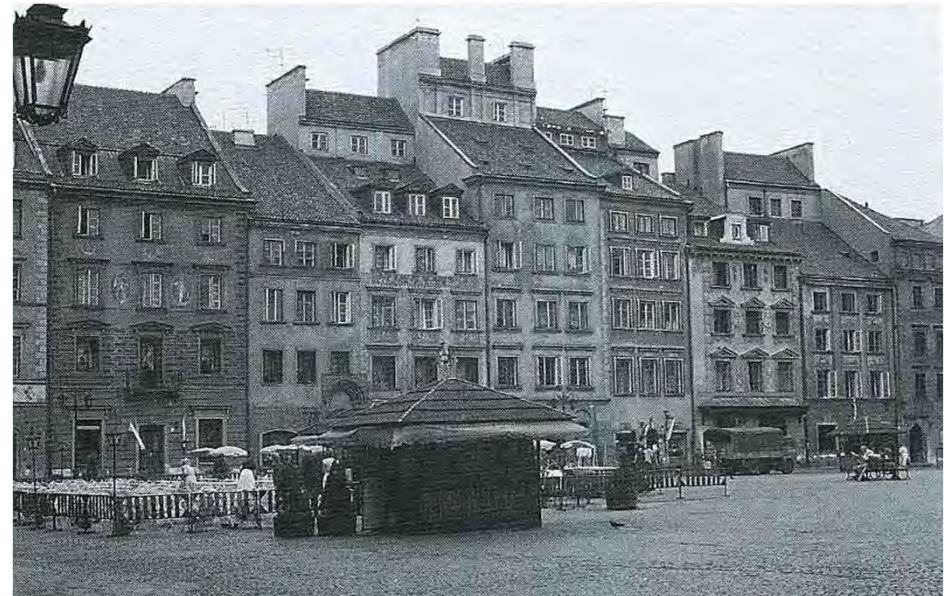
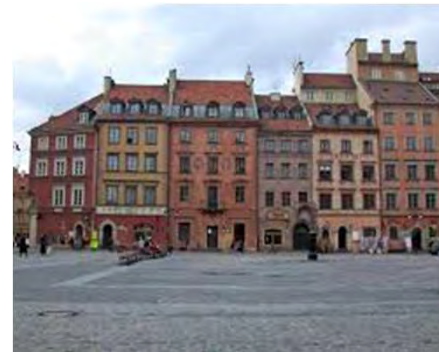
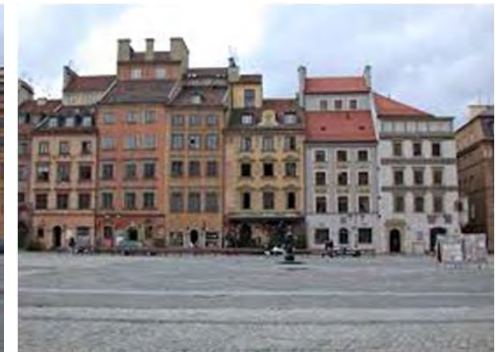
## 1944\_Varsavia, Piano di ricostruzione\_J. Zacháwatowicz, P. Biegański, M. Kuzma

Piazza del Mercato, nel 1945 e dopo la ricostruzione, restituendole il volto anteriore alla guerra, adeguandola ai **nuovi standard**, adatti alla vita contemporanea, in modo da far sì che il centro storico si integrasse realmente con la vita dell'intera area metropolitana.

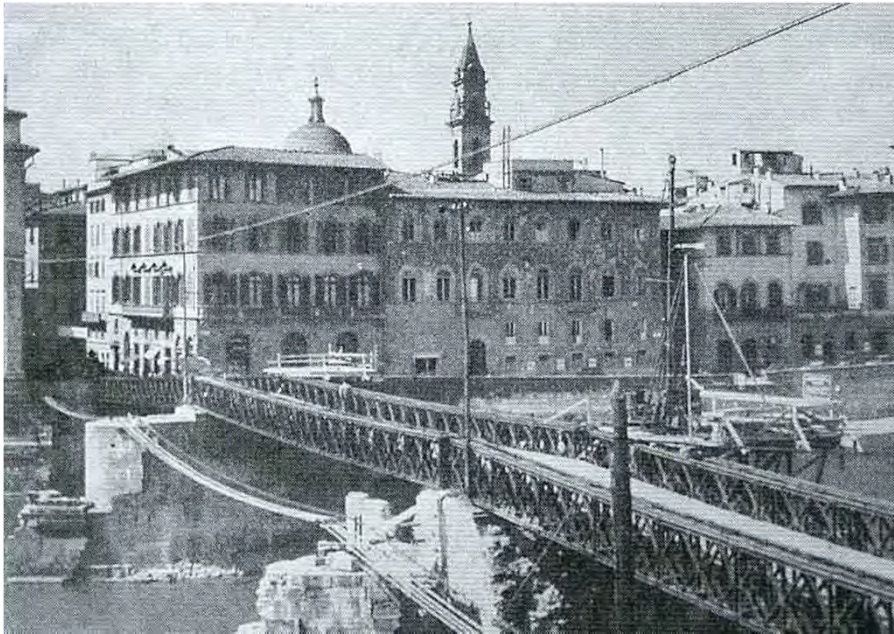
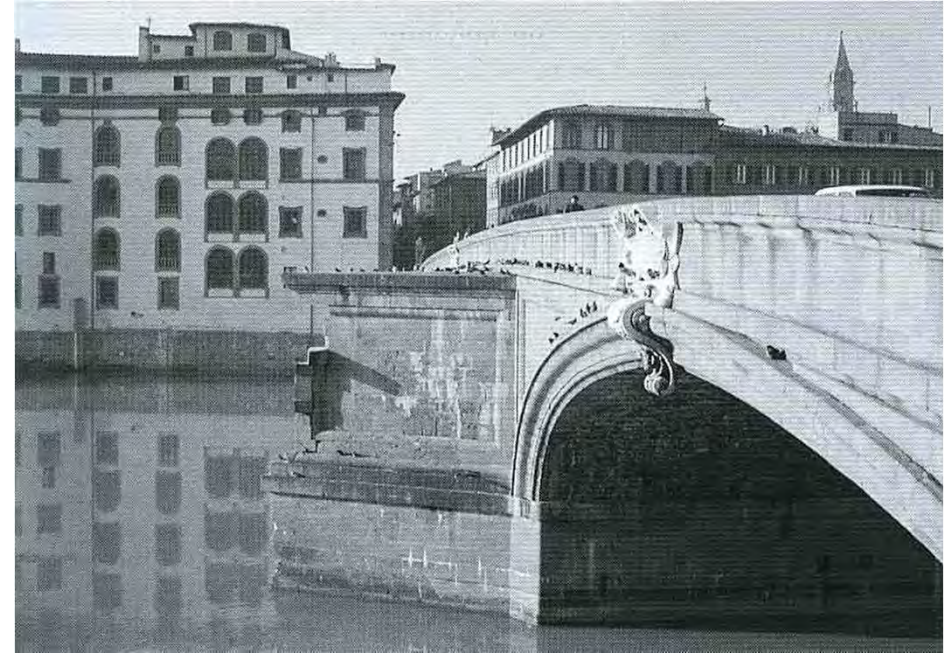
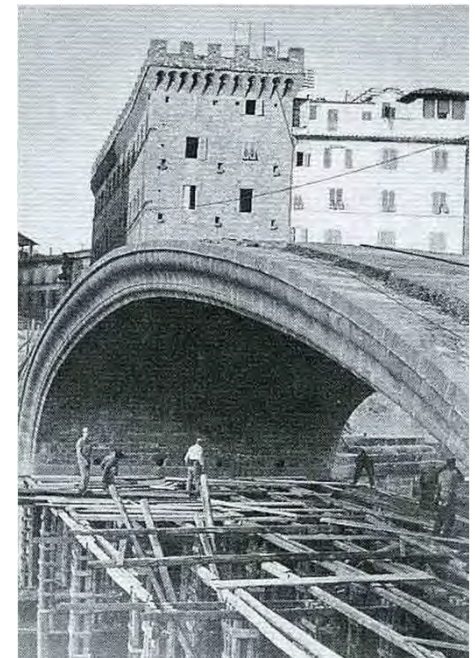
## 1944\_Ponte di Santa Trinita, Firenze\_R. Gizdulich

Il ponte prima della ricostruzione e vedute di un'arcata durante e dopo l'intervento. Fra il 1566 e il 1569 Bartolomeo Ammannati costruisce il ponte sul luogo ove sorgeva quello realizzato nel 1252. Per rallentare l'avanzata degli alleati l'esercito tedesco in ritirata mina i ponti fiorentini con l'eccezione del ponte Vecchio del quale vengono comunque ostruiti gli accessi sui lungarno. Conclusa la guerra si inizia il **recupero degli elementi architettonici e decorativi smembrati dall'esplosione e caduti nel fiume e raccolta ed ordinata tutta la documentazione disponibile, quali foto, rilievi, vedute.** Più tardi si decide di ricostruire la struttura 'com'era e dov'era', motivata dalla convinzione di poter ricomporre l'esatta forma degli archi evitando qualsiasi pur minima imprecisione delle misure e delle sagome, impiegando tecniche tradizionali e identico materiale. Studi recenti (prof. Di Pasquale) hanno dimostrato una **non totale corrispondenza tra la fabbrica ricostruita e quella originaria.**

Esempio di edificio gravemente danneggiato o distrutto, per il quale si ammette il metodo della ricostruzione per **anastilosi**, a condizione che le strutture siano in pietra da taglio.

Esso viene ricostruito sulla base di **documenti scritti e grafici**, peraltro scarsi, e optando per gli **stessi materiali**, lo **stesso sistema costruttivo**, le **decorazioni**, i **particolari**, restituendo anche le **anomalie** ed **irregolarità** che caratterizzavano l'opera di Bartolomeo Ammannati (1566-69).

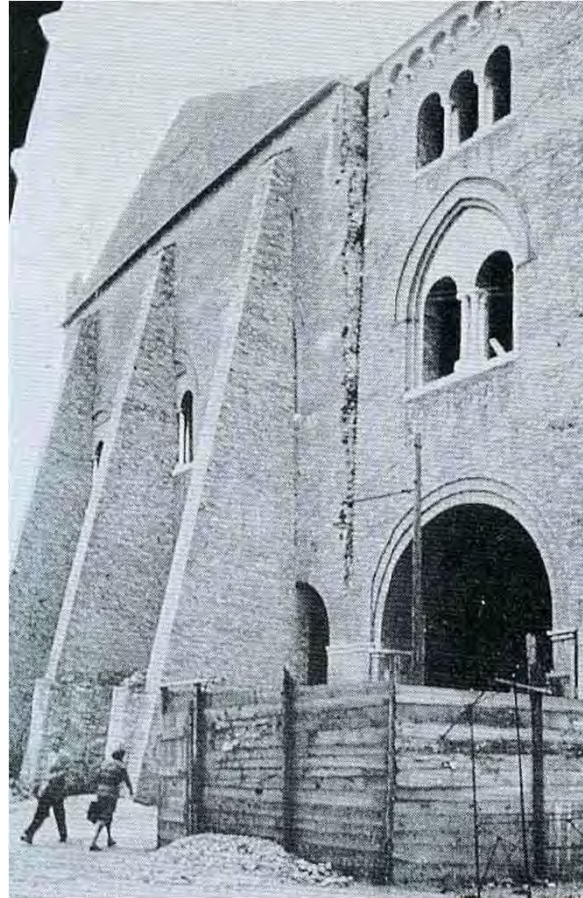
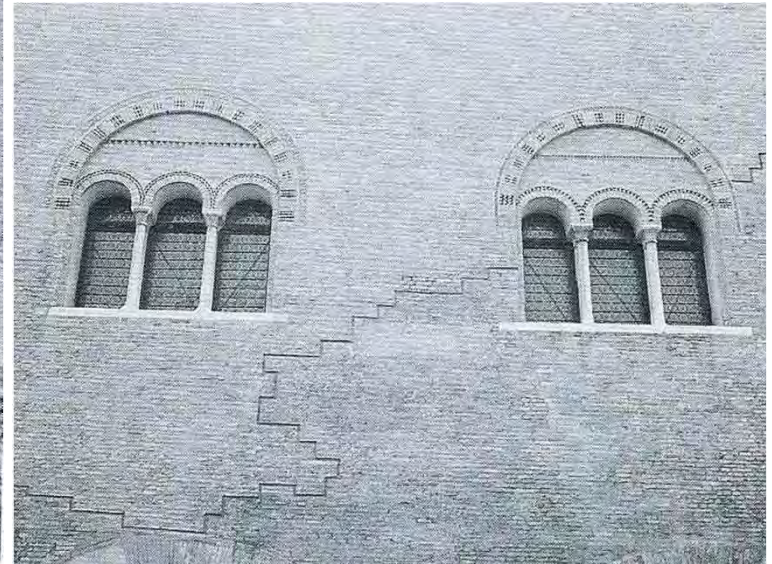
## 1944\_Palazzo dei Trecento, Treviso\_F. Forlati

Veduta della parete nord danneggiata dal bombardamento del 1944 prima e dopo la ricostruzione e particolare della zona integrata. L'edificio, risalente al XIII sec. e contraddistinto da **forme romaniche**, in laterizio a vista, fu trasformato durante il **XVI sec.** Il bombardamento provoca il crollò di una buona parte della sala superiore, che fa inclinare considerevolmente la parete nord e il tratto rimasto in piedi di quella est. Con i lavori si sono **riportati a piombo i muri** con un ingegnoso sistema di catene e puntelli e si sono risarcite e reintegrate le grandi lacune rispettando il postulato della **distinguibilità**.

Altro caso emblematico è quello del palazzo dei Trecento a Treviso, struttura risalente al XIII secolo e trasformata alla metà del XVI, interamente in cotto, dove gli unici elementi decorativi sono rappresentati dalle bifore e trifore duecentesche.

- i muri vengono gradualmente riportati a piombo con un ingegnoso **sistema di catene e puntelli**;
- le grandi **lacune** sono **risarcite e reintegrate** rispettando il postulato della **distinguibilità** delle parti dovute all'intervento, dove però è da segnalare una certa **disinvoltura nella semplificazione delle forme**.

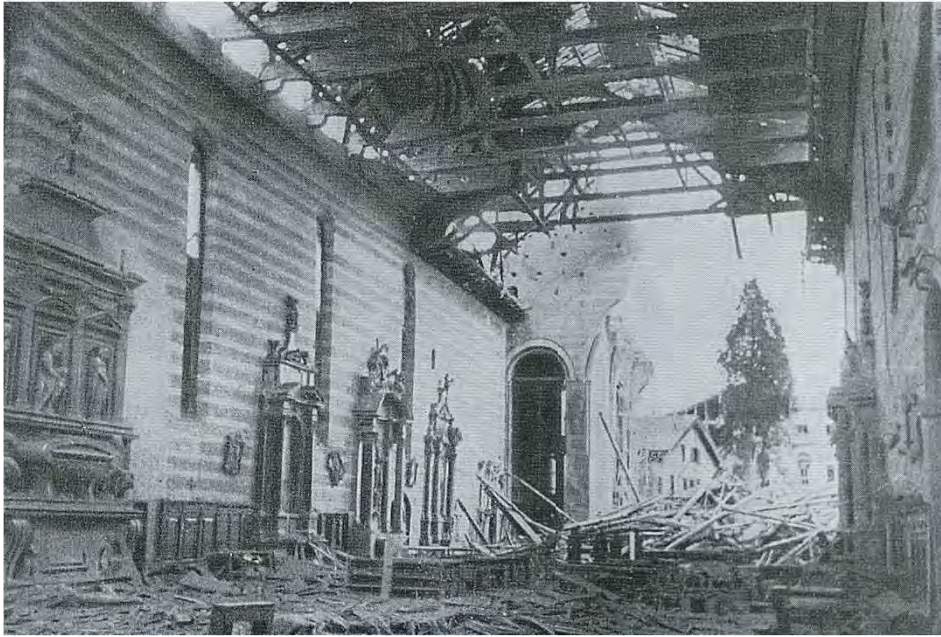
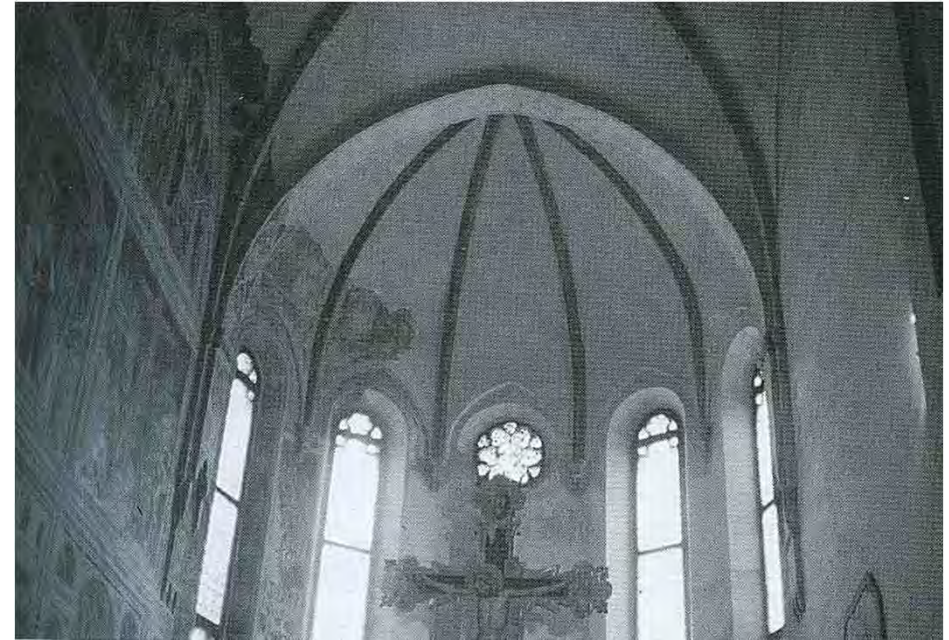
## 1945\_Chiesa degli Eremitani, Padova\_F. Forlati

La chiesa degli Eremitani di S. Agostino dedicata ai santi Filippo e Giacomo prima e dopo la ricostruzione e dettaglio della parete dell'abside, che evidenzia le **parti realizzate in leggero sottosquadro** per distinguerle da quelle originarie salvatesi dal bombardamento.

La fabbrica risale al **XIII sec.**, con forme romanico-gotiche e strutture date da ricorsi in tufo e laterizi, cui si sono aggiunte, nel **XVI-XVII sec.**, le cappelle, ad opera di Bartolomeo Ammannati.

Nel **1944** le bombe colpiscono la cappella Ovetari, a destra del presbiterio, affrescata da Andrea Mantegna, e l'abside maggiore. Forlati provvede alla **ricostruzione delle parti crollate** e alla **ricomposizione dei lacerti pittorici recuperati**, fra cui, però, predominano le **'zone neutre'**.

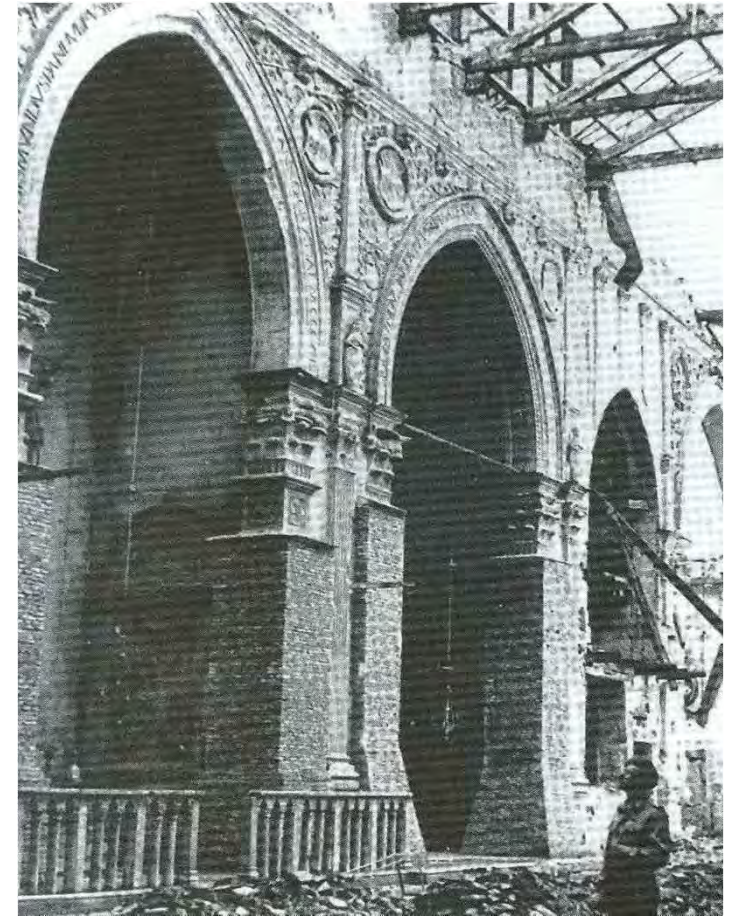
**Interno dopo i  
bombardamenti.**

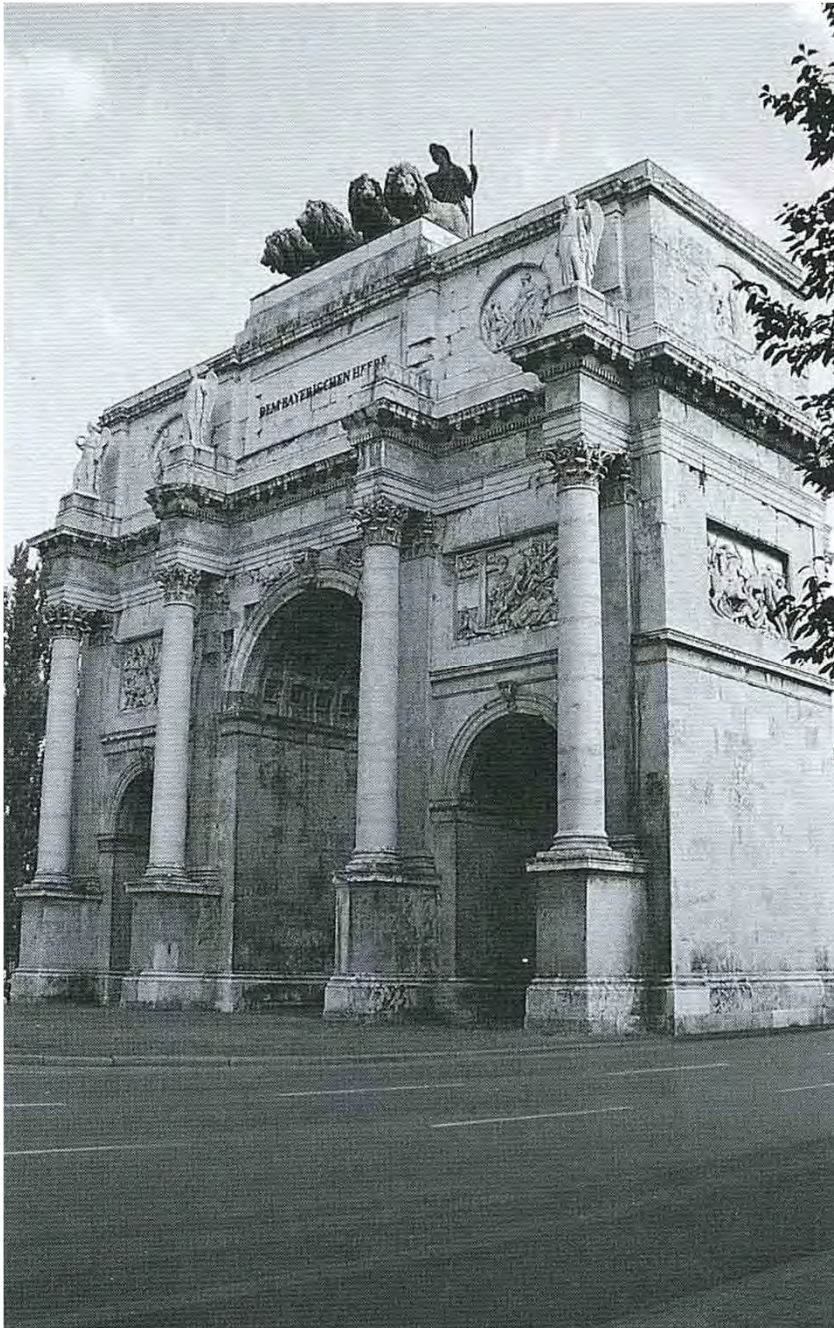
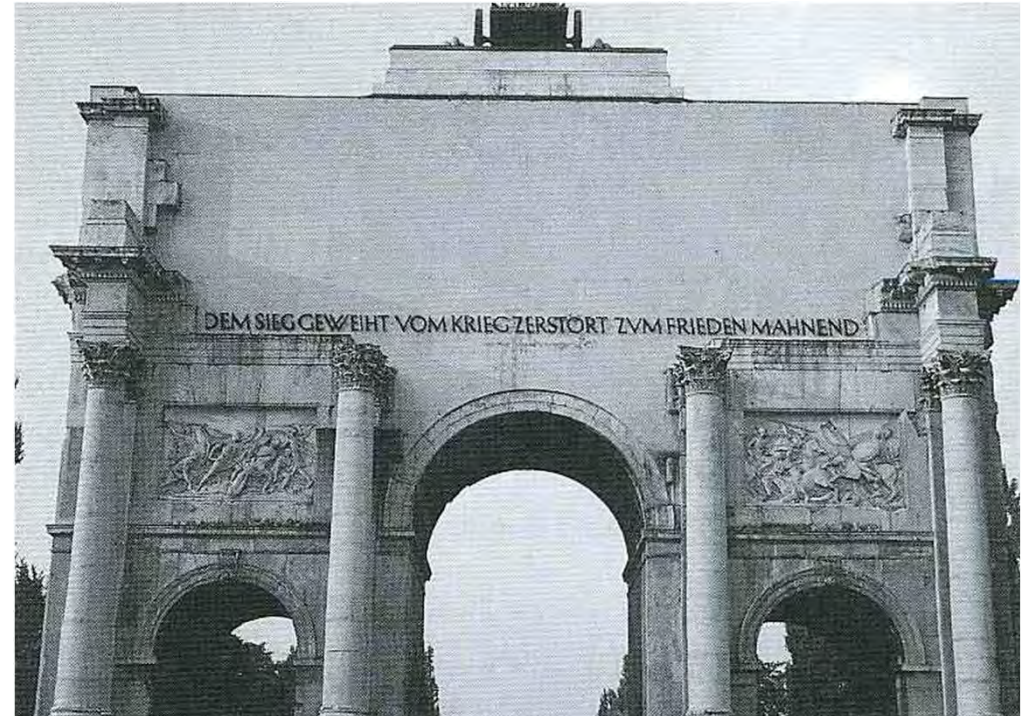
## 1956\_Porta della Vittoria, Monaco (Germania)

Facciate nord e sud.

Nel **1944** una bomba distrugge la parte centrale, che in un primo momento si intende ricostruire nelle sue forme originarie, ma per mancanza di fondi si decide di giungere ad una **soluzione di compromesso**. Le pietre e le sculture vengono impiegate per ripristinare solo la facciata nord della porta.

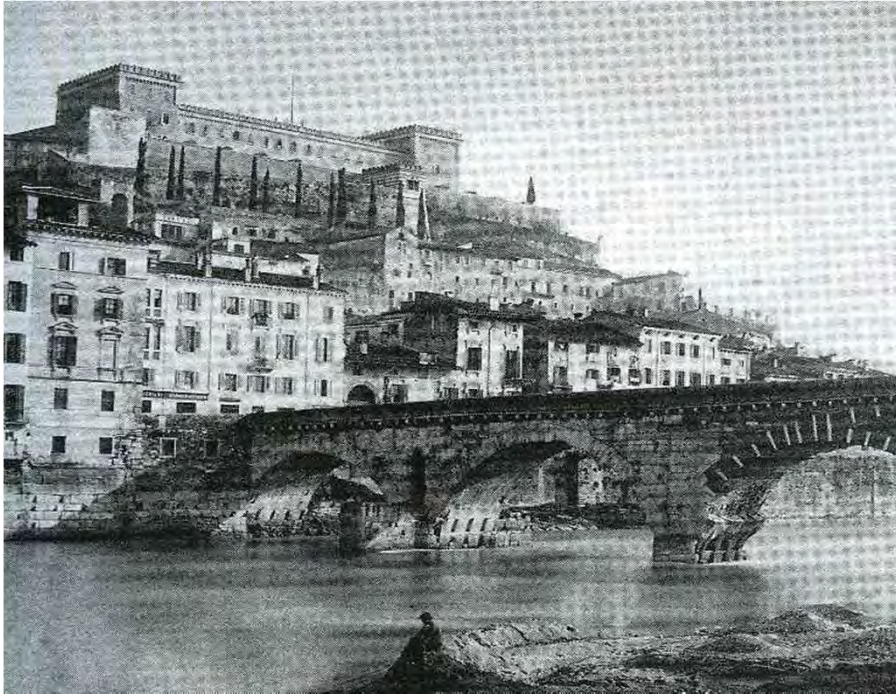
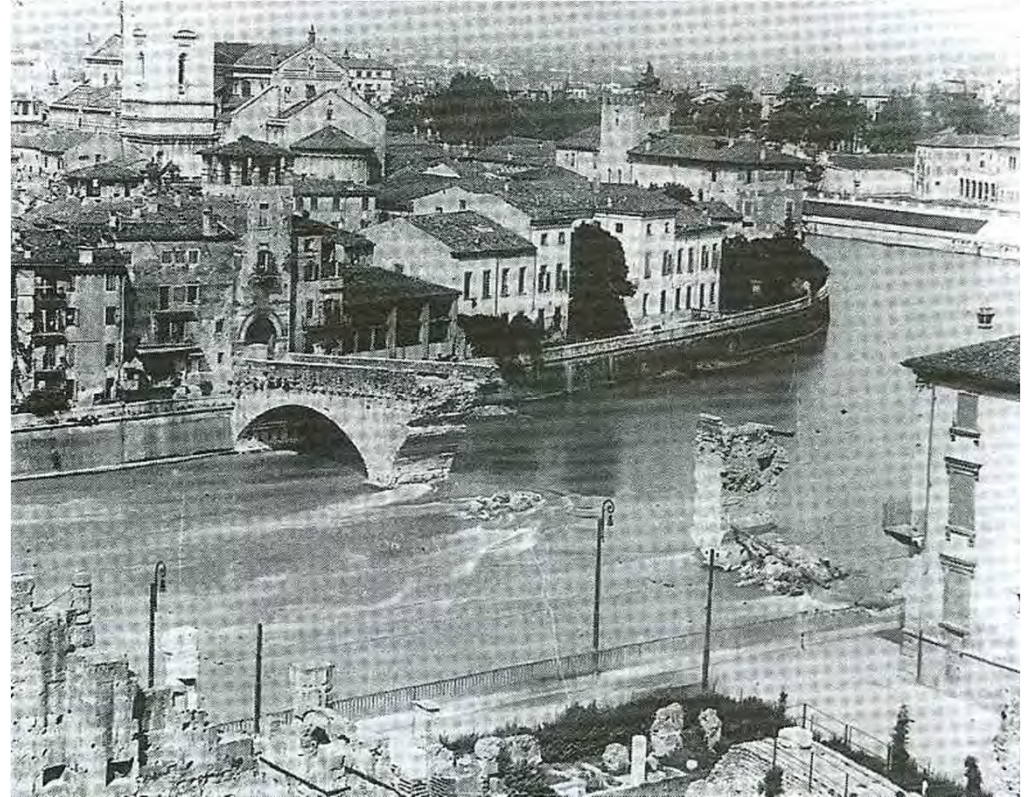
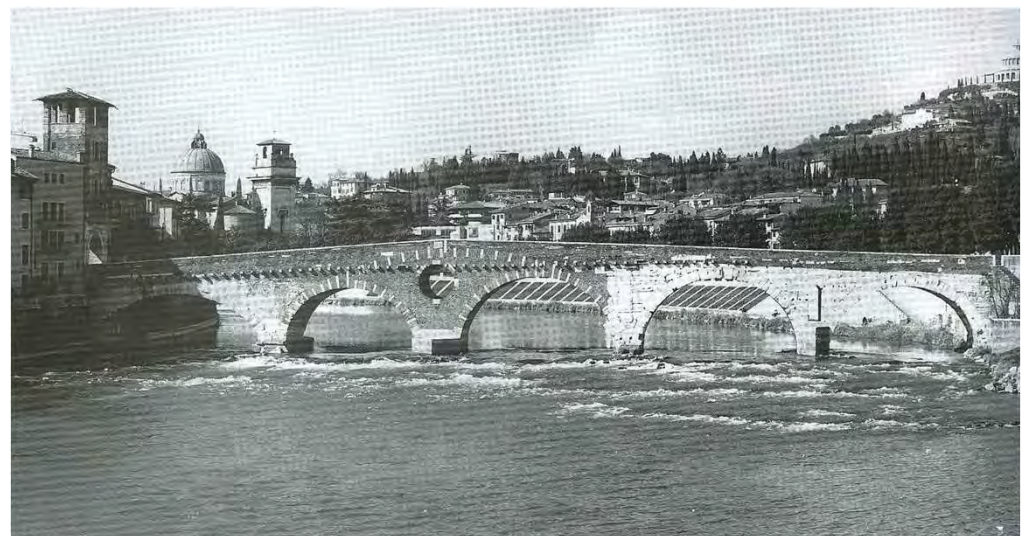
## Anni Cinquanta\_Ponte Pietra, Verona\_P. Gazzola

**Il ponte in una fotografia del 1864 circa.**

**Gli avanzi dopo l'esplosione visti dall'area del teatro romano.**

**Vista da valle delle arcate romane ricostruite.**

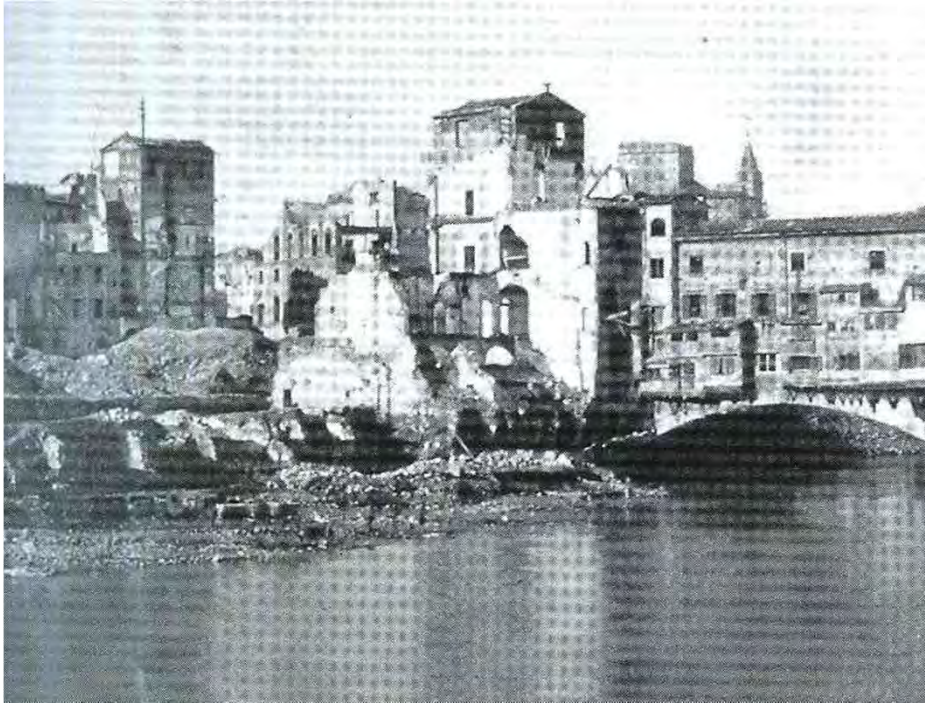
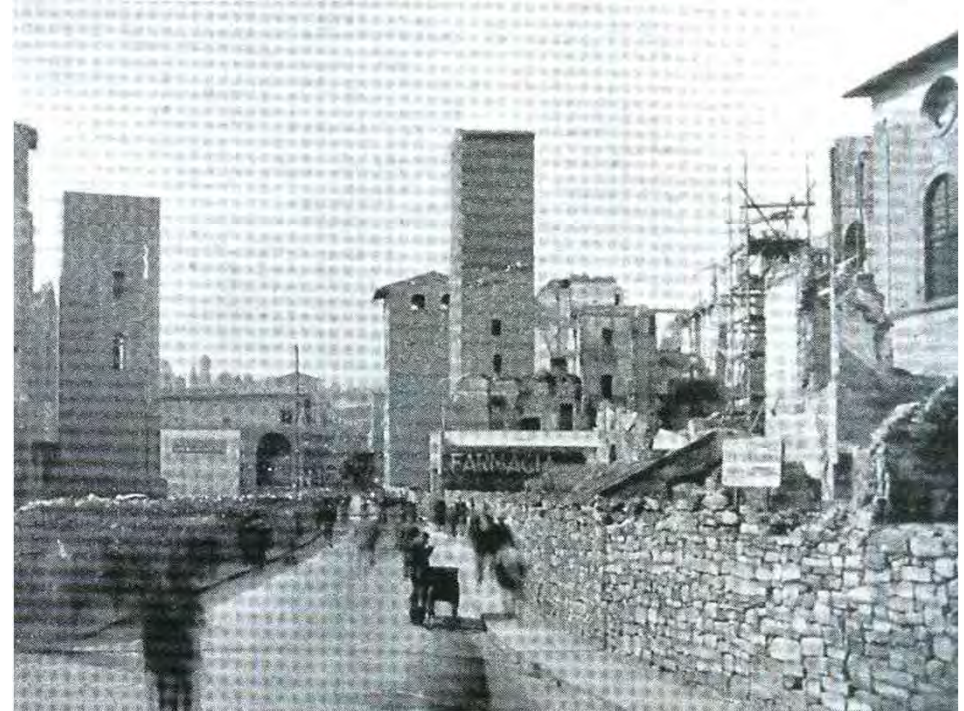
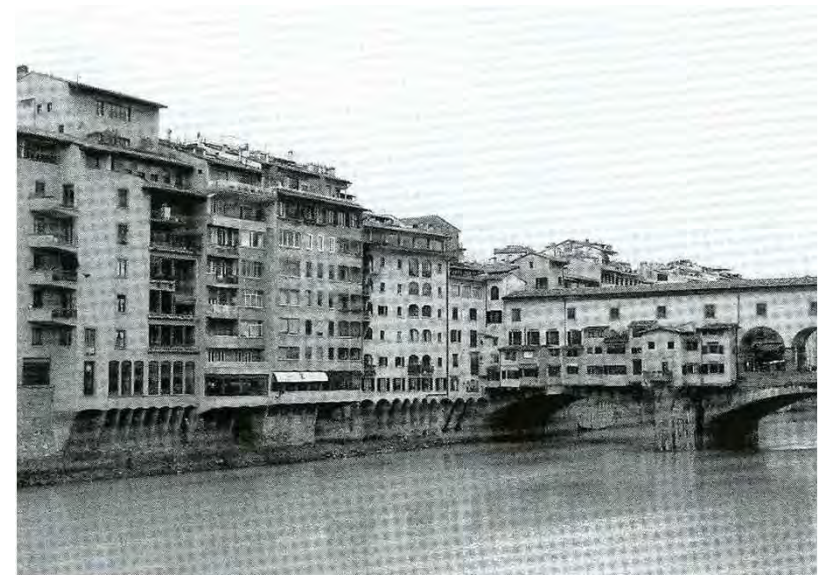
## Anni Cinquanta\_Ponte Vecchio, Firenze

Veduta del ponte dopo la distruzione bellica dei **quartieri che sorgevano alle due estremità** e dopo la ricostruzione.

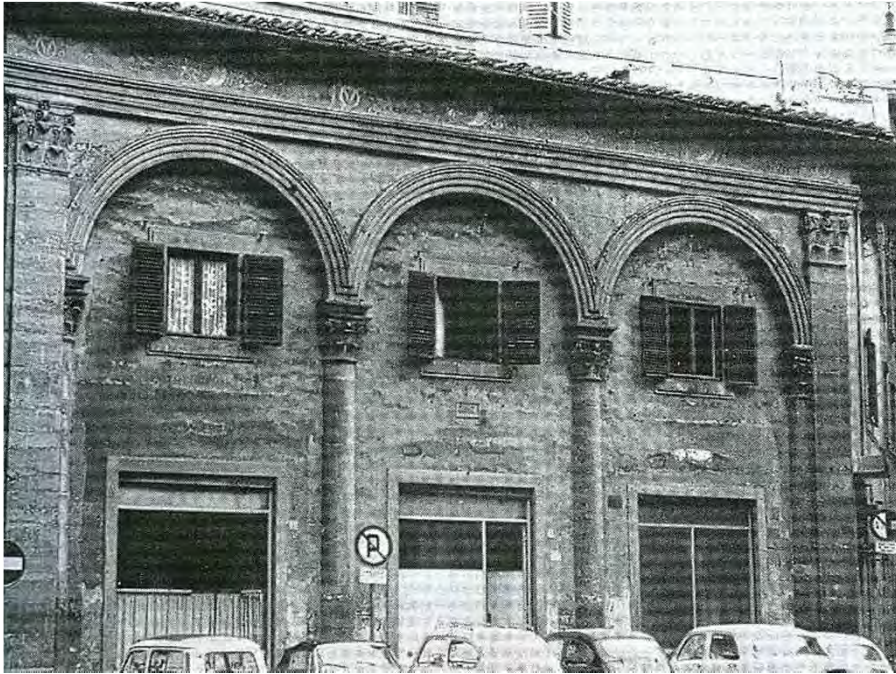
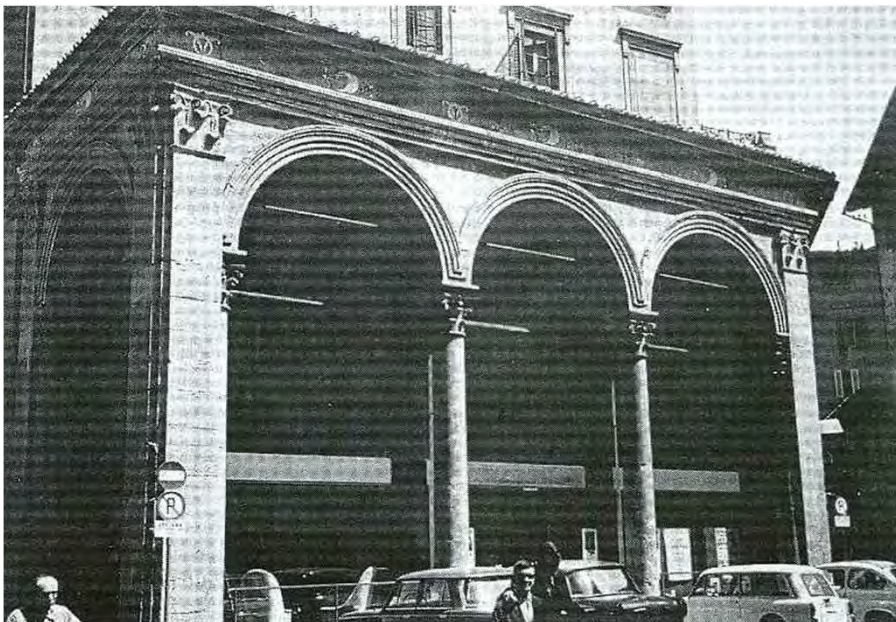
## 1963\_Loggia de' Rucellai, Firenze\_P. Sanpaolesi

La loggia prima e dopo i restauri e la messa in opera della vetrata a grandi luci, collocata in posizione arretrata rispetto alle colonne.

L'intento era quello di **recuperare il disegno albertiano**, quasi intatto ma nascosto sotto trasformazioni successive.

Sanpaolesi **demolisce le tamponature seicentesche degli archi**, ritrovando l'originaria orditura lapidea a *opus reticulatum*.

Provvede altresì a trattare le superfici con **fluosilicati** per proteggere le parti in pietra rimaste a lungo non esposte.

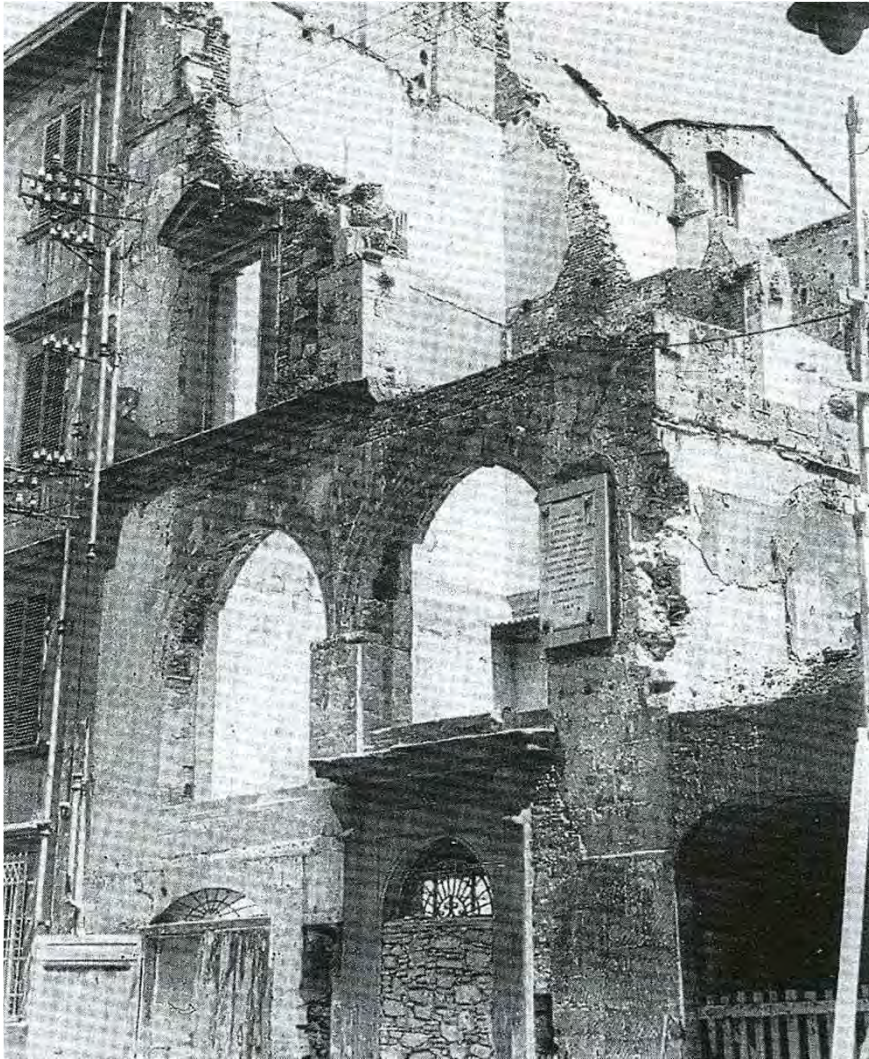
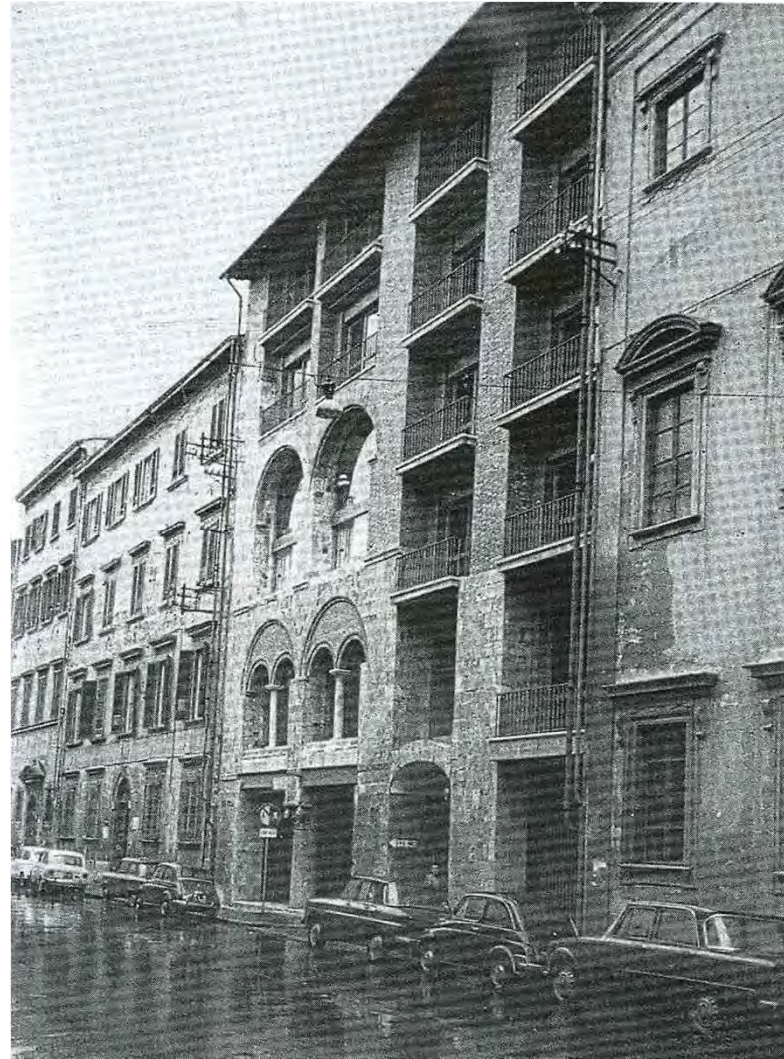
## 1964\_Palazzo Da Scorno, Pisa\_P. Sanpaolesi

Il palazzo dopo i danni causati dal bombardamento del 1944 e dopo l'intervento di restauro e di completamento, che è il risultato di quegli **atteggiamenti post-razionalisti** che permearono, con effetti assai contraddittori, il gusto degli anni della ricostruzione postbellica in Italia.
