Prof.sa Caterina Giannattasio - UniCa

# **Il restauro nel XX secolo**

**Gli anni del secondo dopoguerra**

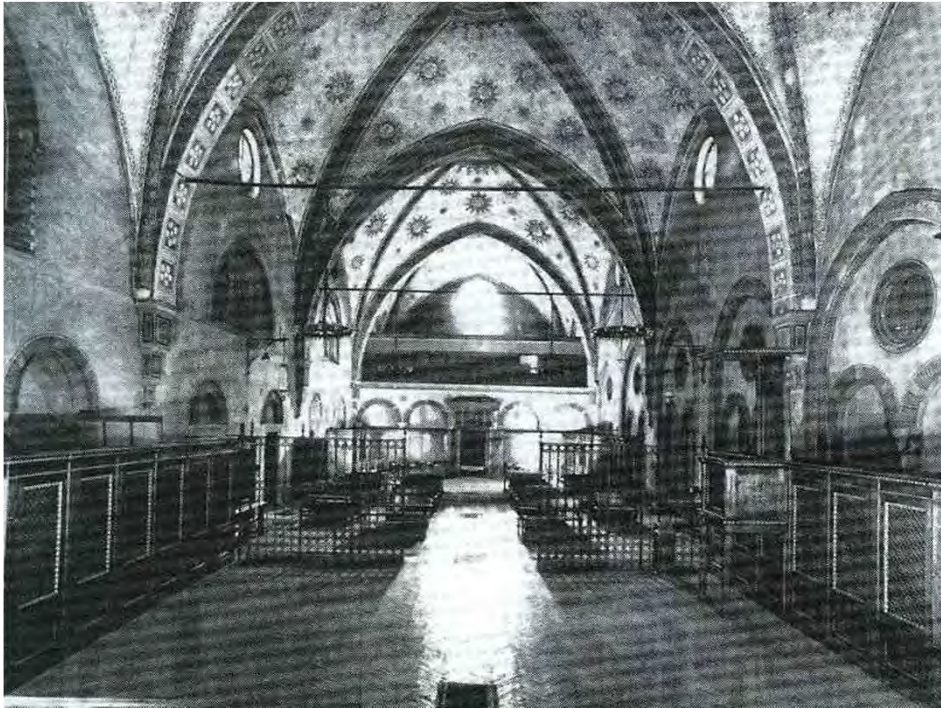
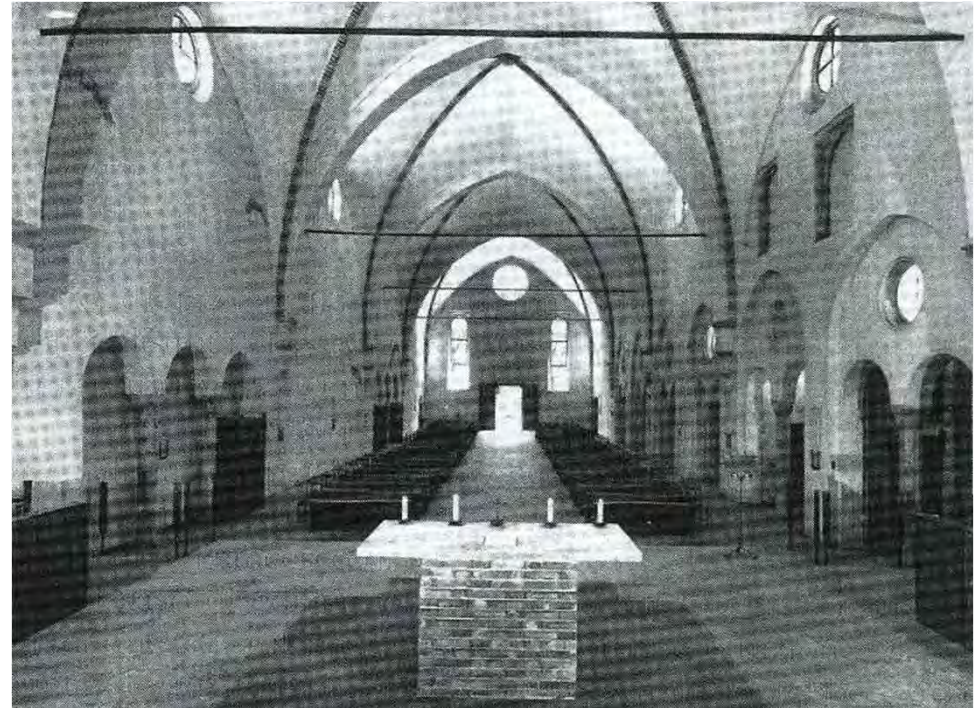
## 1967\_S. Maria della Pace, Milano\_C. Perogalli

La navata d'ingresso della chiesa dopo i restauri iniziati nel 1900 da G. e F. Bagatti Valsecchi e dopo i restauri di Carlo Perogalli.

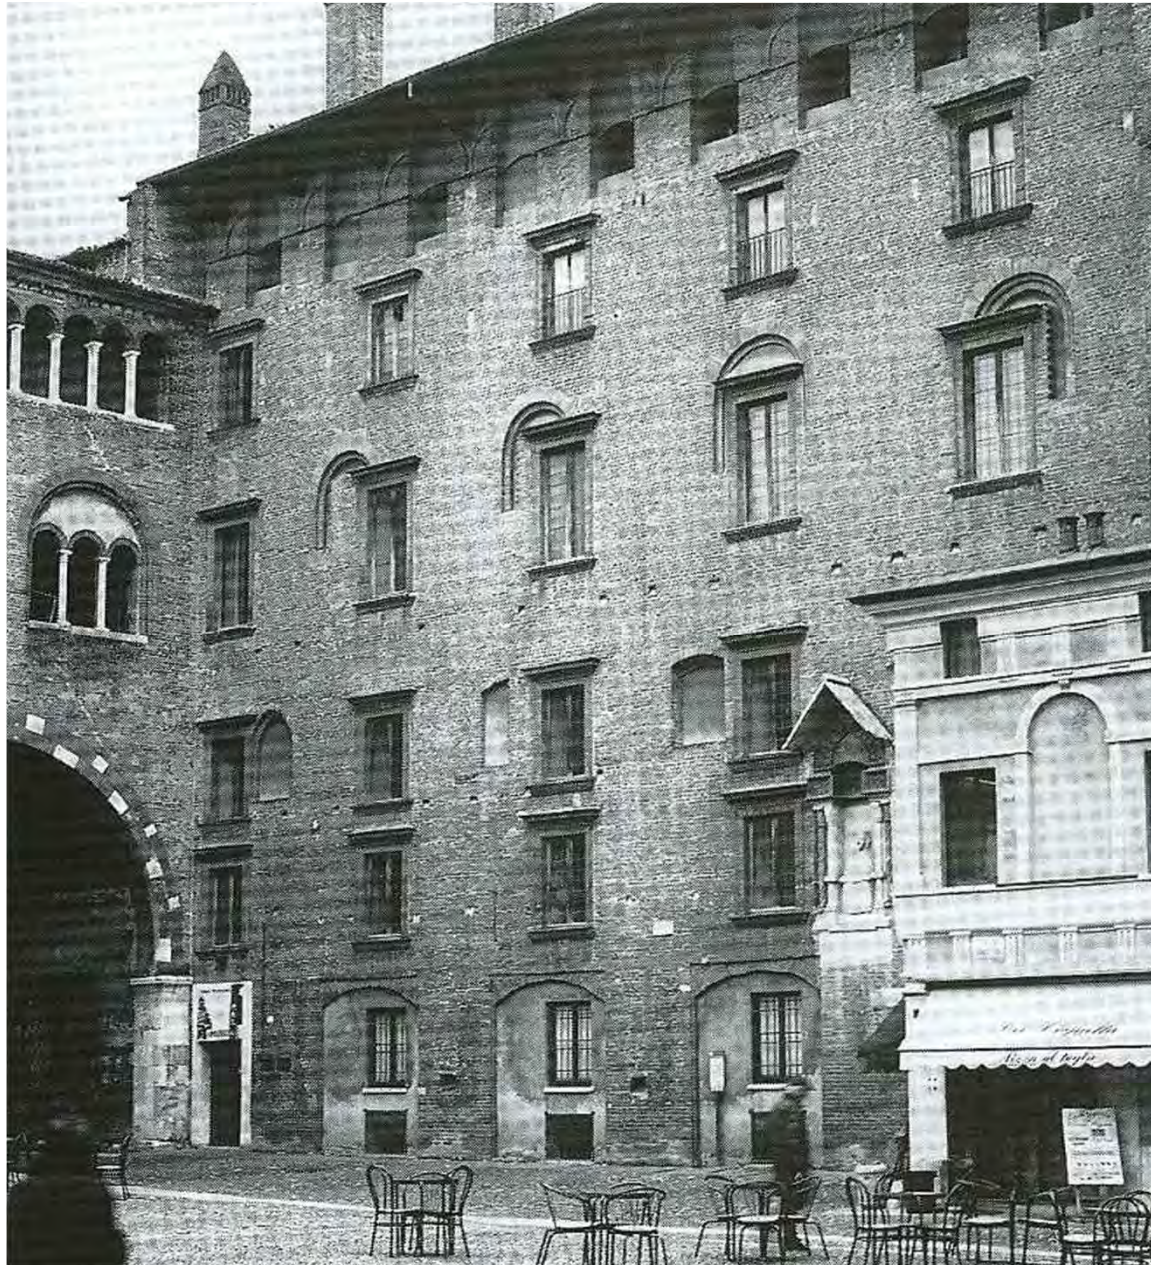
## Anni Settanta\_Palazzo del Podestà, Mantova: P. Gazzola e G. Volpi Ghirardini

Fronte verso piazza del Broletto.

L'intervento fu condotto dall'ing. Volpi Ghirardini e coordinato da P. Gazzola.

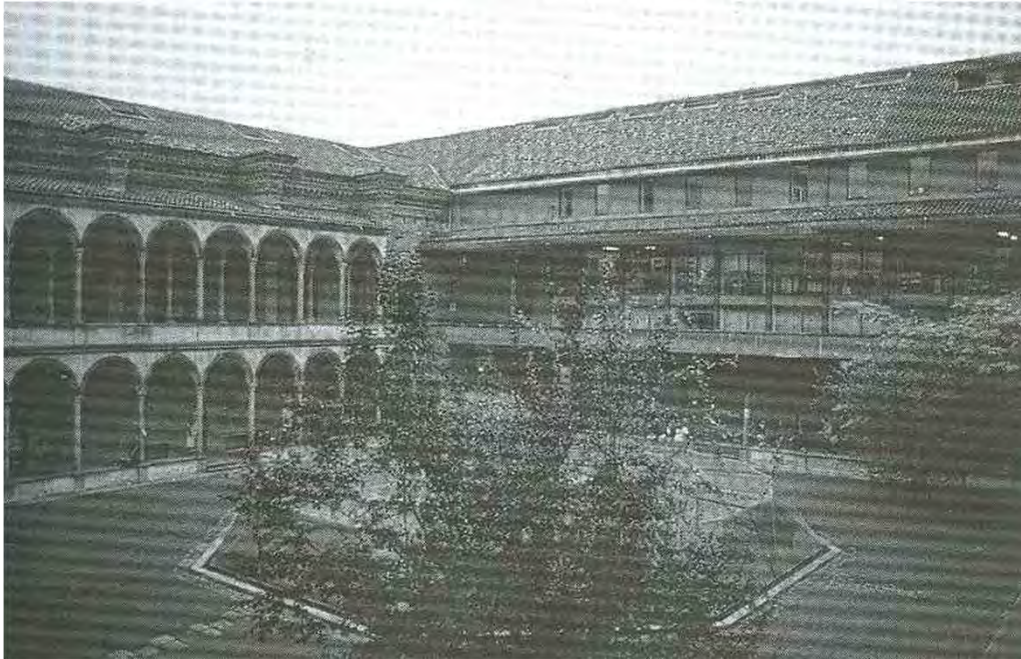
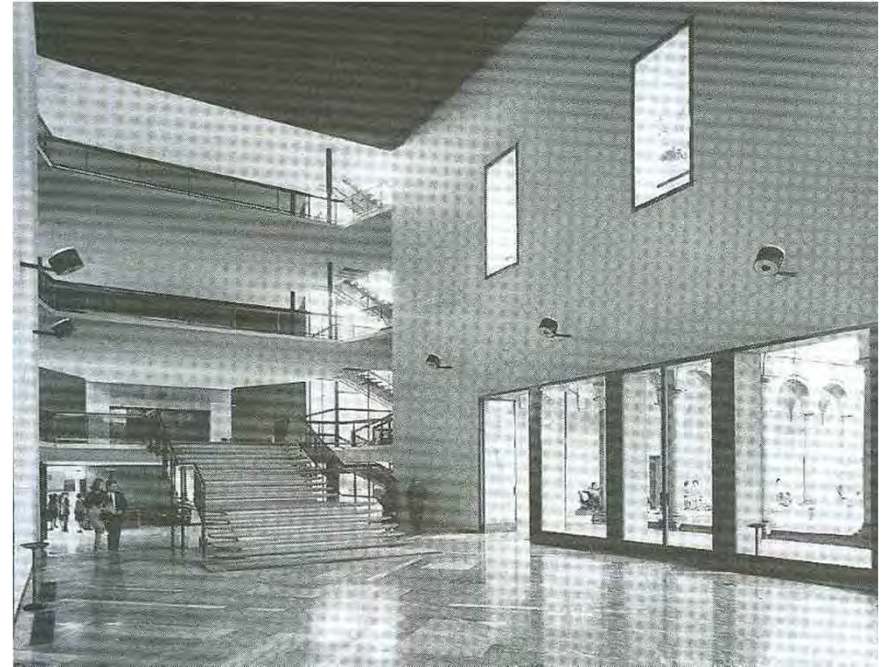
## Anni Sessanta-Ottanta\_Ex Ospedale Maggiore, Milano\_L. Grassi

Cortile della Ghiacciaia, l'accostamento tra il **lato ricostruito** e **quello completato** con volumi aggettanti sopra i resti del colonnato.

Il lucernaio al centro del cortile dà luce alle autorimesse realizzate più recentemente.

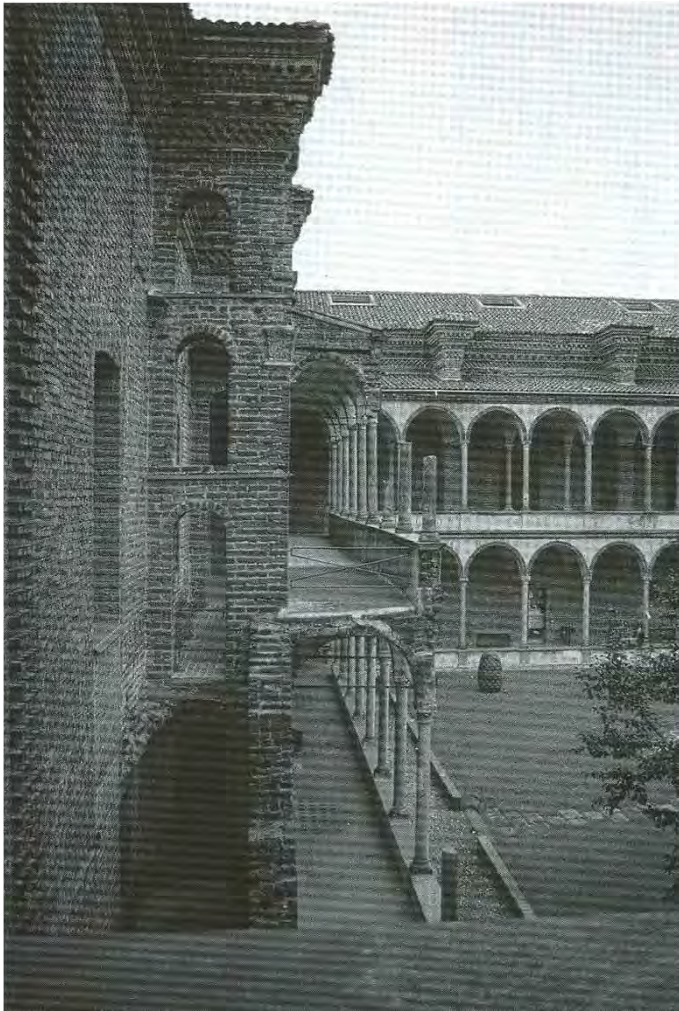
## Anni Sessanta-Ottanta\_Ex Ospedale Maggiore, Milano\_L. Grassi

Cortile della Ghiacciaia con i due lati ricostruiti **ricomponendo i pezzi estratti dalle macerie.**

Fronte su via F. Sforza, dettaglio del tratto murario superstite lasciato in leggero **aggetto rispetto al muro** in mattoni a vista.
