UNIVERSITA DEGLI STUDI DI MACERATA  
MANAGEMENT DEI BB.CC  
CONSERVAZIONE PREVENTIVA E PROGRAMMATA  
DEI BENI CULTURALI  
PROF. ARCH. MAURO SARACCO

RESTAURI IN ITALIA TRA '700 ED '800  
R. STERN E G. VALADIER

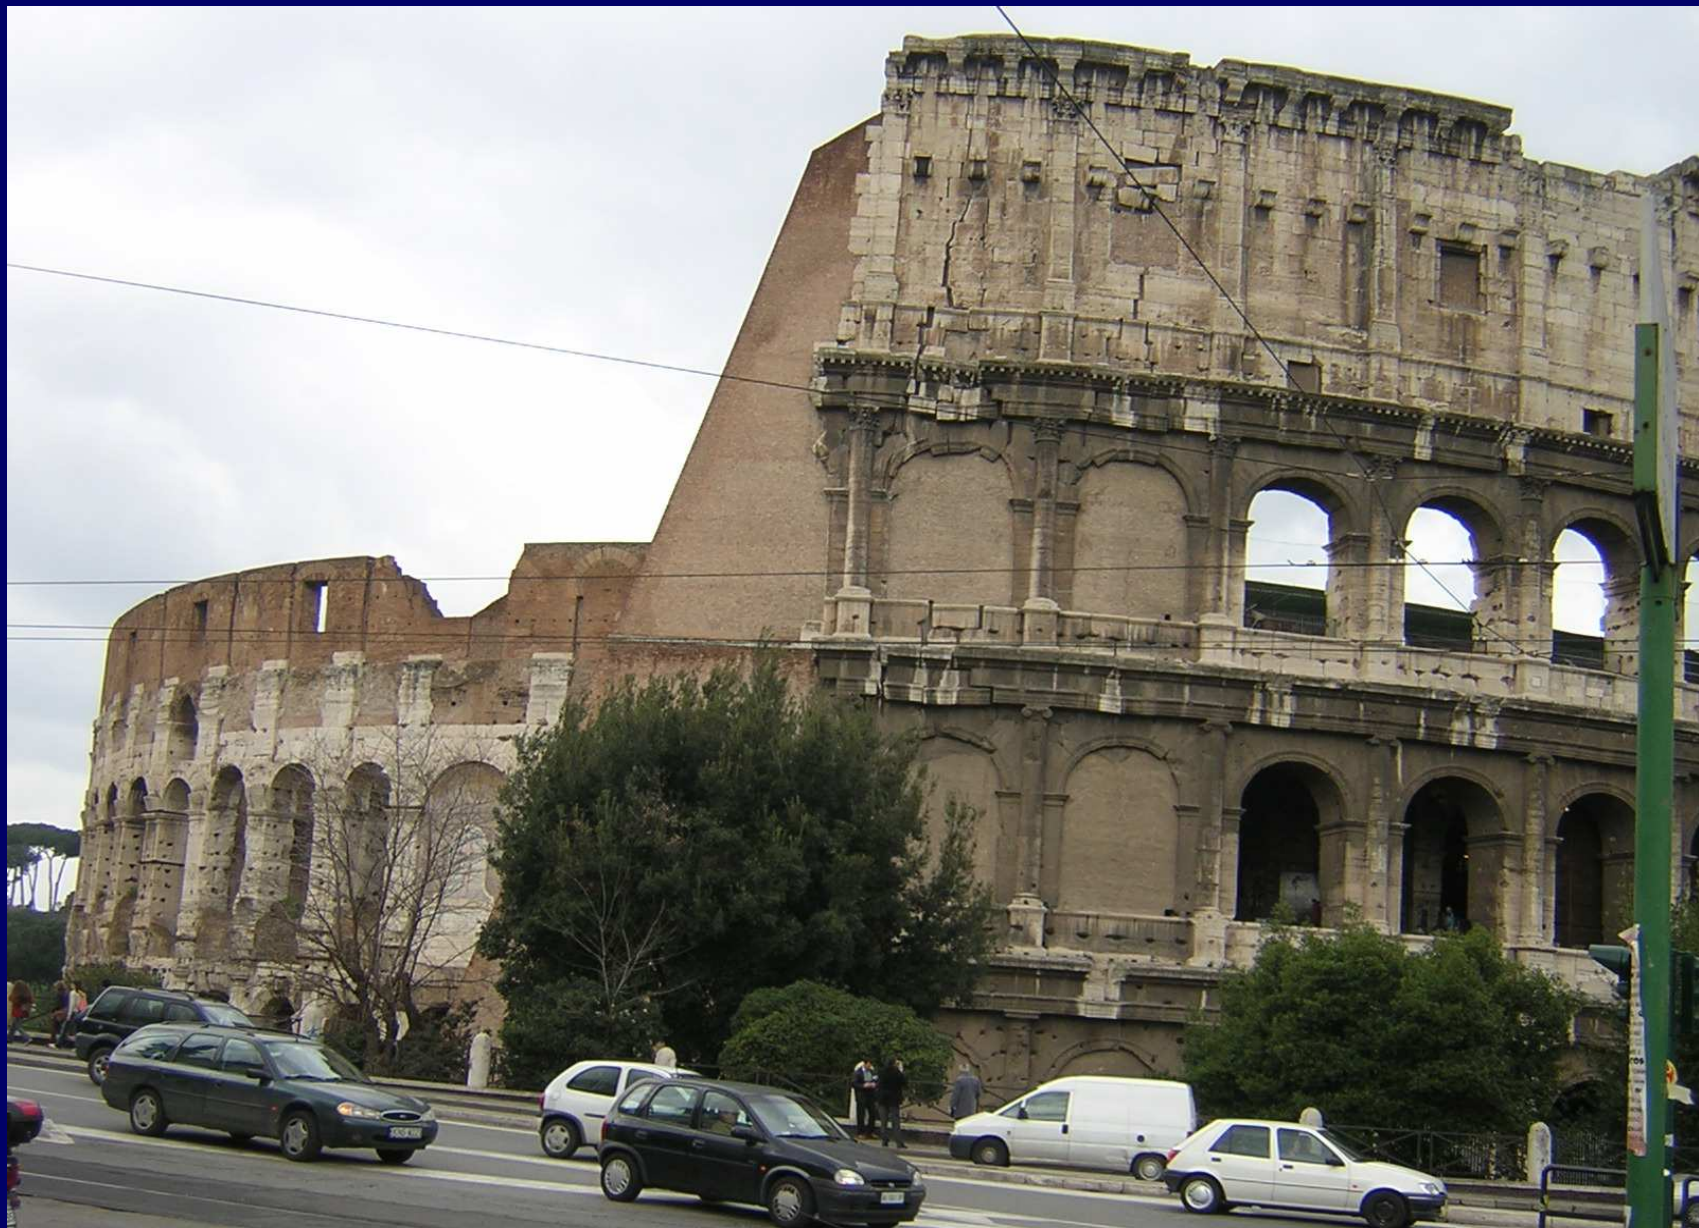
Roma, Colosseo, sec. I, sperone orientale.  
Intervento di R. Stern (1806-07).

Il progetto di Stern intese realizzare un effetto di congelamento statico delle arcate sottoposte all'intervento. In questo modo, egli non cancellò i segni del tempo e del degrado subito dal monumento. Rifiutando ogni ipotesi di smontaggio delle parti degradate e precarie, l'architetto provvide infatti a murare le arcate pericolanti con mattoni, che ancora oggi svolgono la funzione di immobilizzare i conci lapidei nella loro posizione di dissesto.

Ricorrendo a un espediente tecnico di limitata invasività strutturale, Stern costruì inoltre uno sperone di appoggio all'estremità delle arcate, che essendo incomplete e quindi prive di sostegno, tendevano ulteriormente a sgretolarsi.

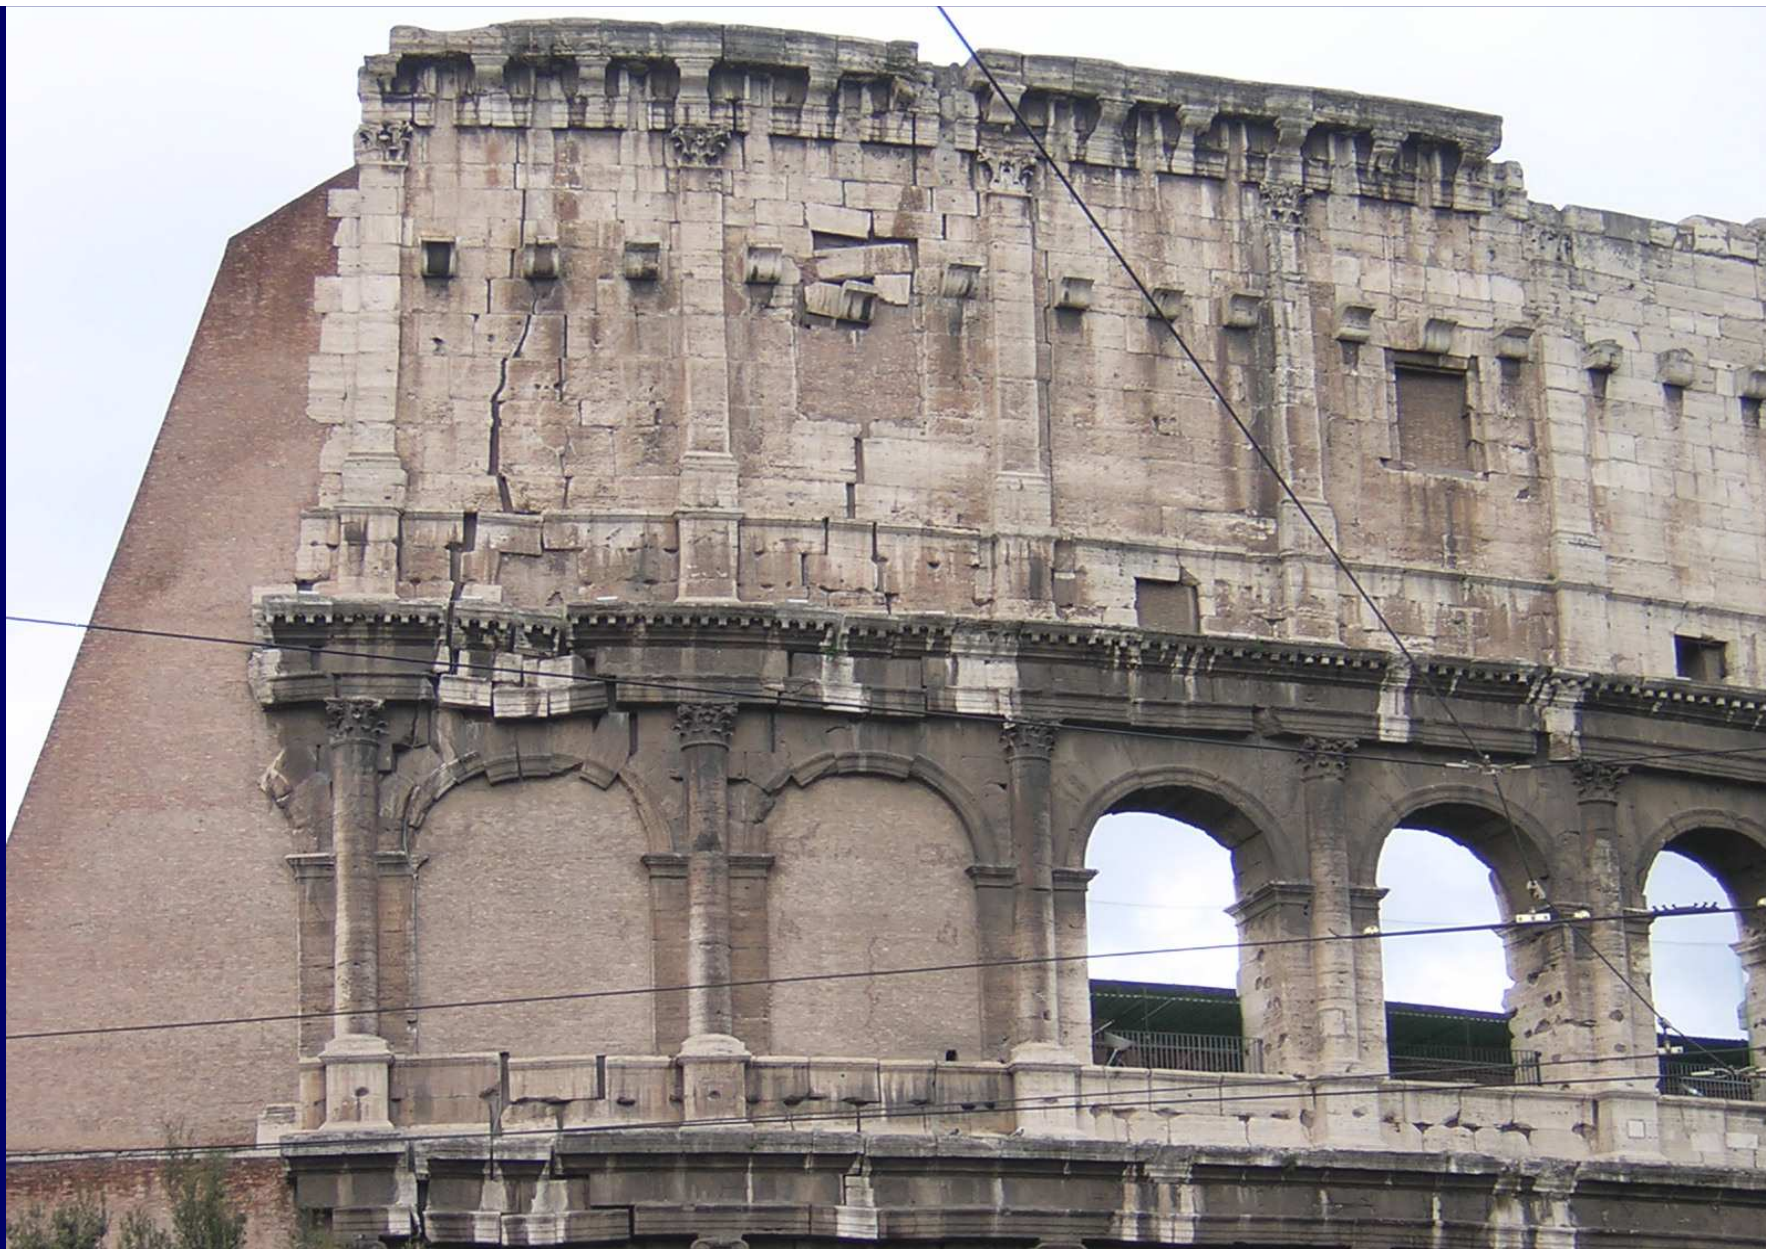
Sperone orientale restaurato da R. Stern con  
evidenza dei conci dissestati e delle arcate murate.<sup>21</sup>

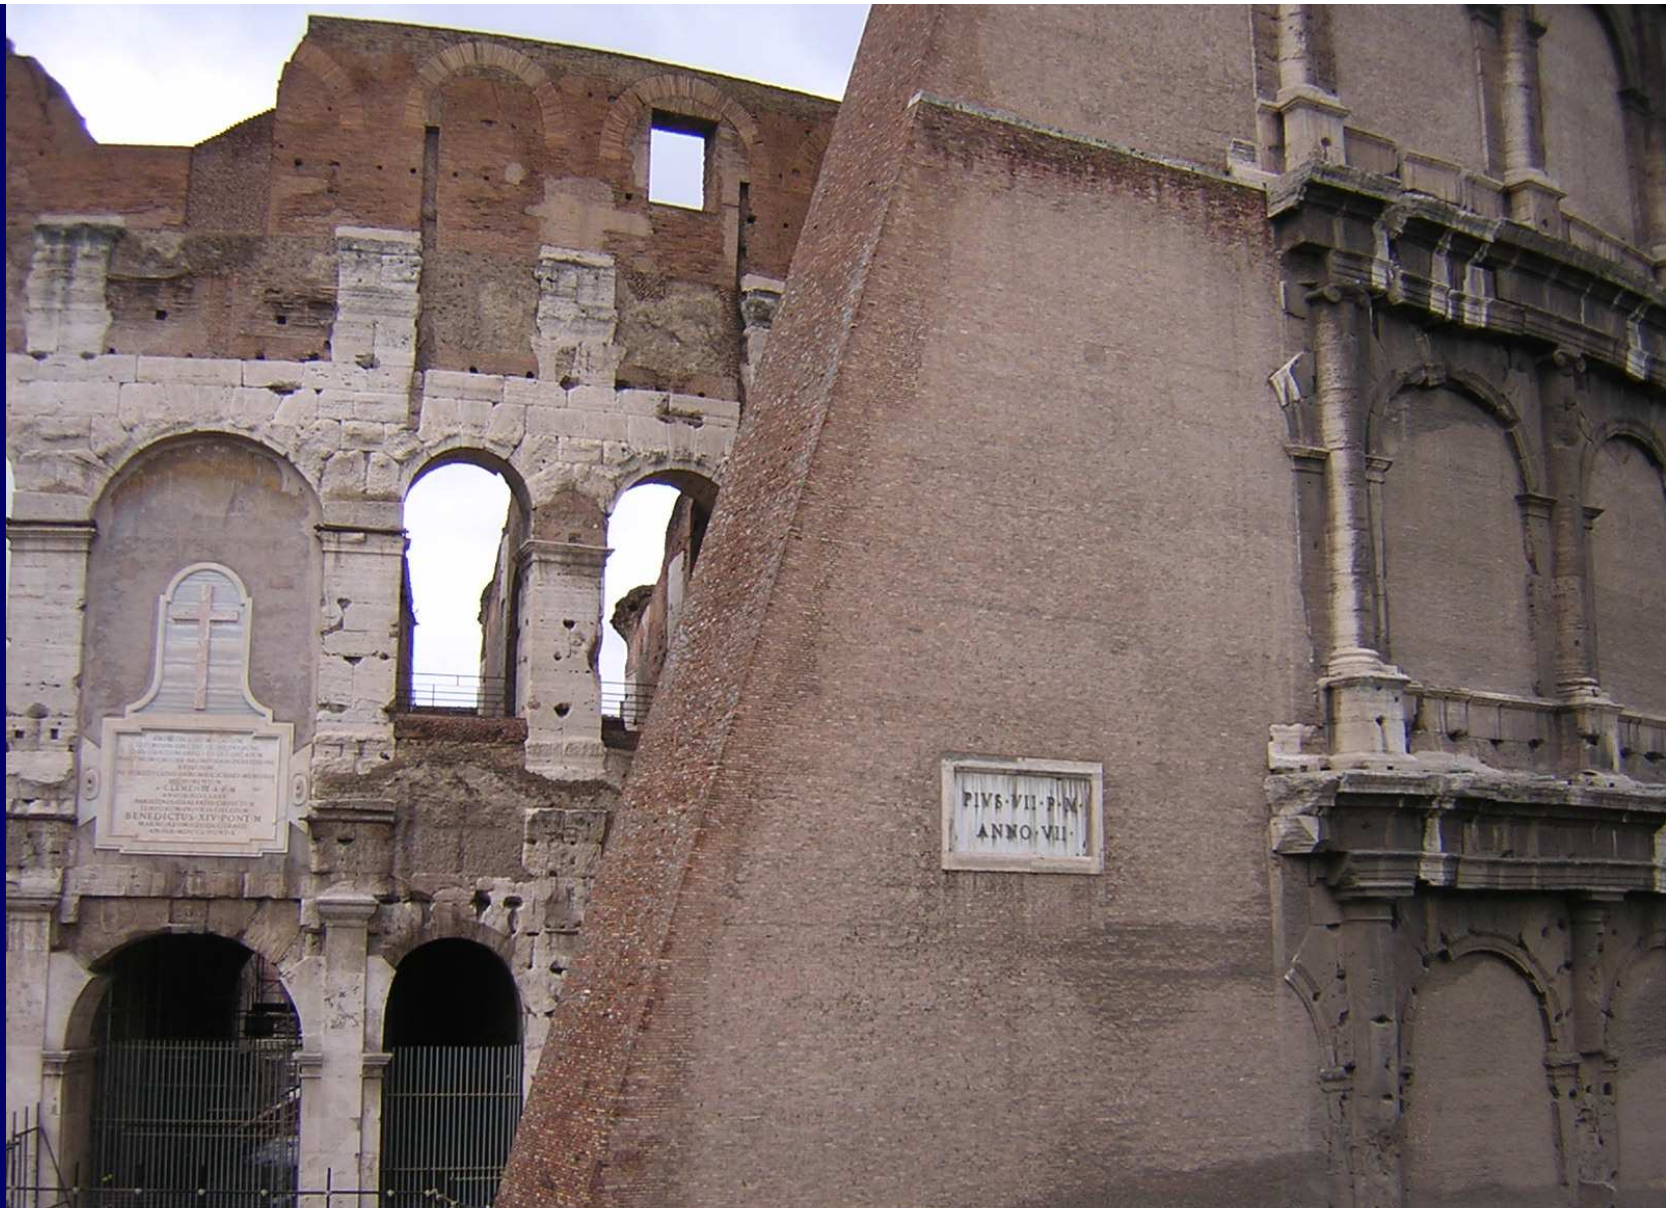
Particolare dello sperone costruito da R. Stern.  
Nell'iscrizione: *Pius VII P.M. Anno VII*

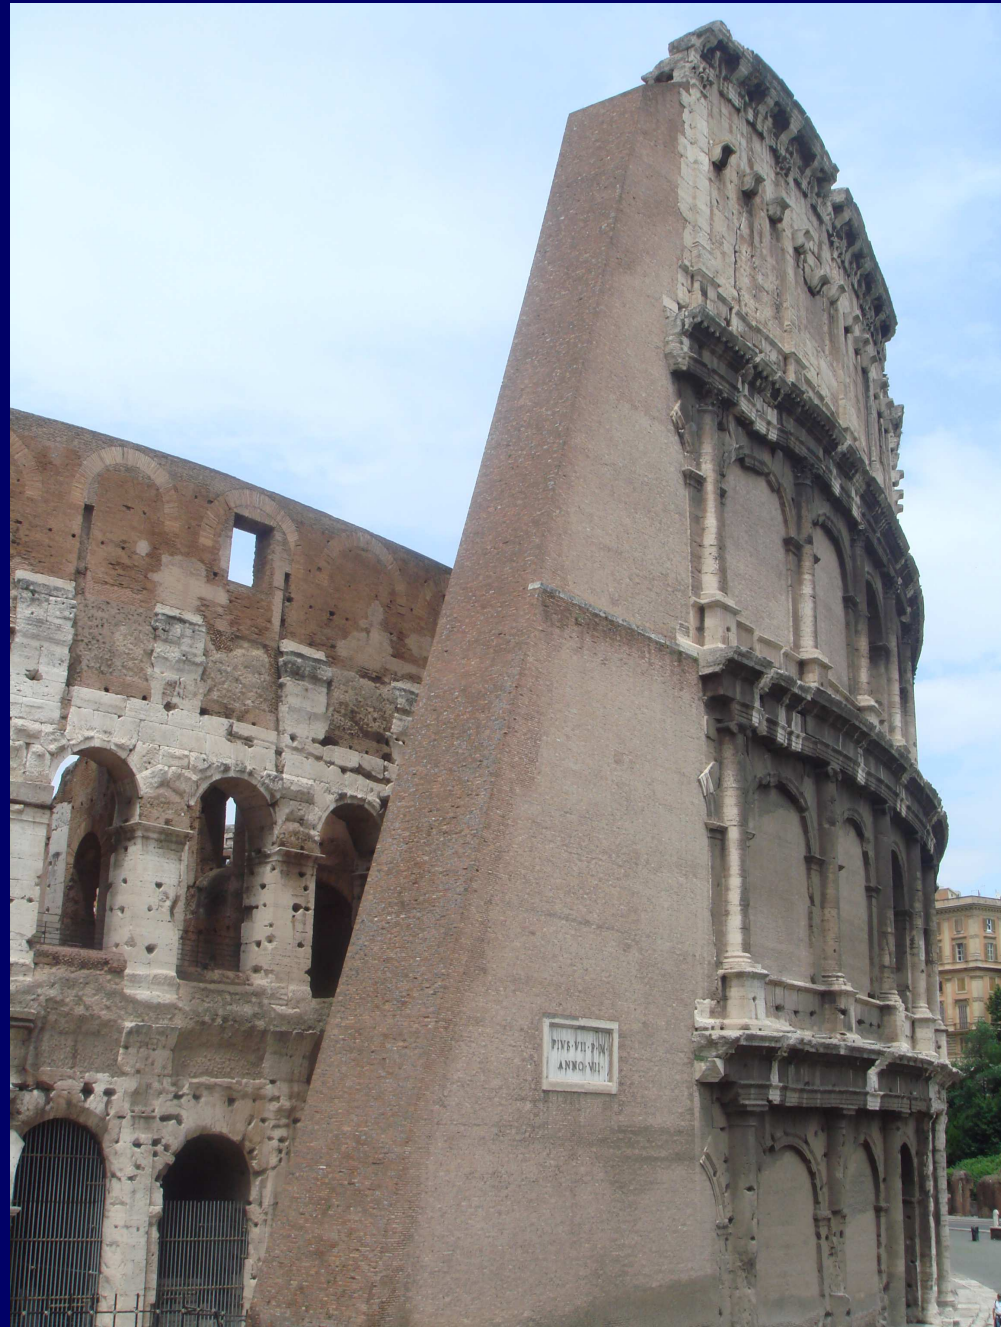
Particolare dello  
sperone costruito  
da R. Stern

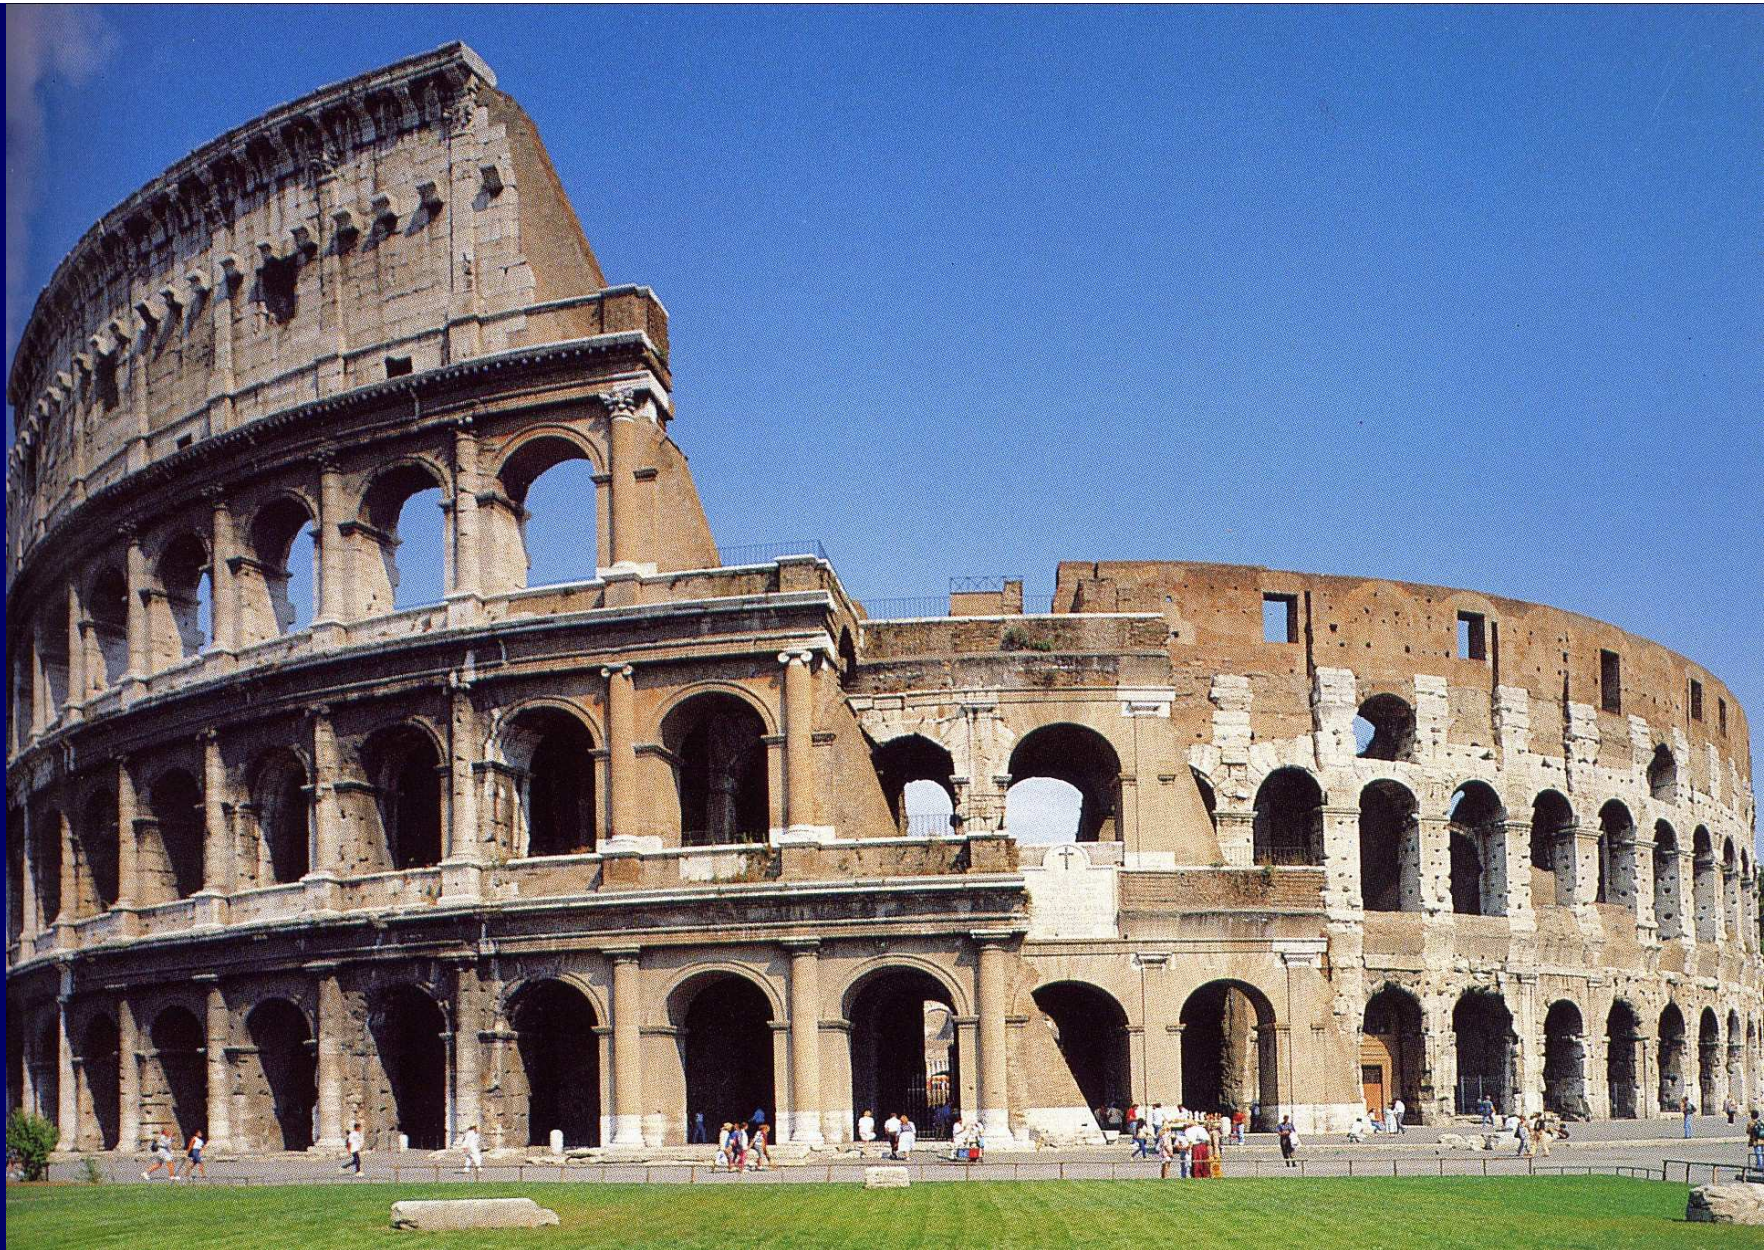
Roma, Colosseo, sec. I, contrafforte occidentale.  
Intervento di G. Valadier (1823-26).

Il restauro vero e proprio si concretizzò con la costruzione di un contrafforte in mattoni e travertino

L'architetto fece ricostruire per analogia alcune delle arcate crollate, in numero decrescente a partire dal basso, secondo modalità che vorrebbero rendere lo sperone perfettamente mimetico con le parti originali dell'edificio.

Lo stesso Valadier riporta nel suo scritto del 1833 *“Opere di Architettura e di Ornamento”*:  
*«Il nuovo lavoro, per procurare la possibile economia, ha di travertino soltanto la metà dell'altezza dei primi piloni, le imposte degli archi, le basi delle colonne e i rispettivi capitelli e l'ultima membratura dei cornicioni, perchè siano più stabili.*

*Tutto il resto è di mattoni, con i quali si sono fedelmente imitate le antiche scorniciature, ed avendovi data una patina a fresco generale, imitante l'antico, sembra di travertino intieramente».*

Di questa patina a fresco color travertino oggi non rimane purtroppo alcuna evidenza. L'intervento di restauro fu ultimato nel 1826 sotto il pontificato di Leone XII e ne venne data testimonianza apponendo un'epigrafe con la data.

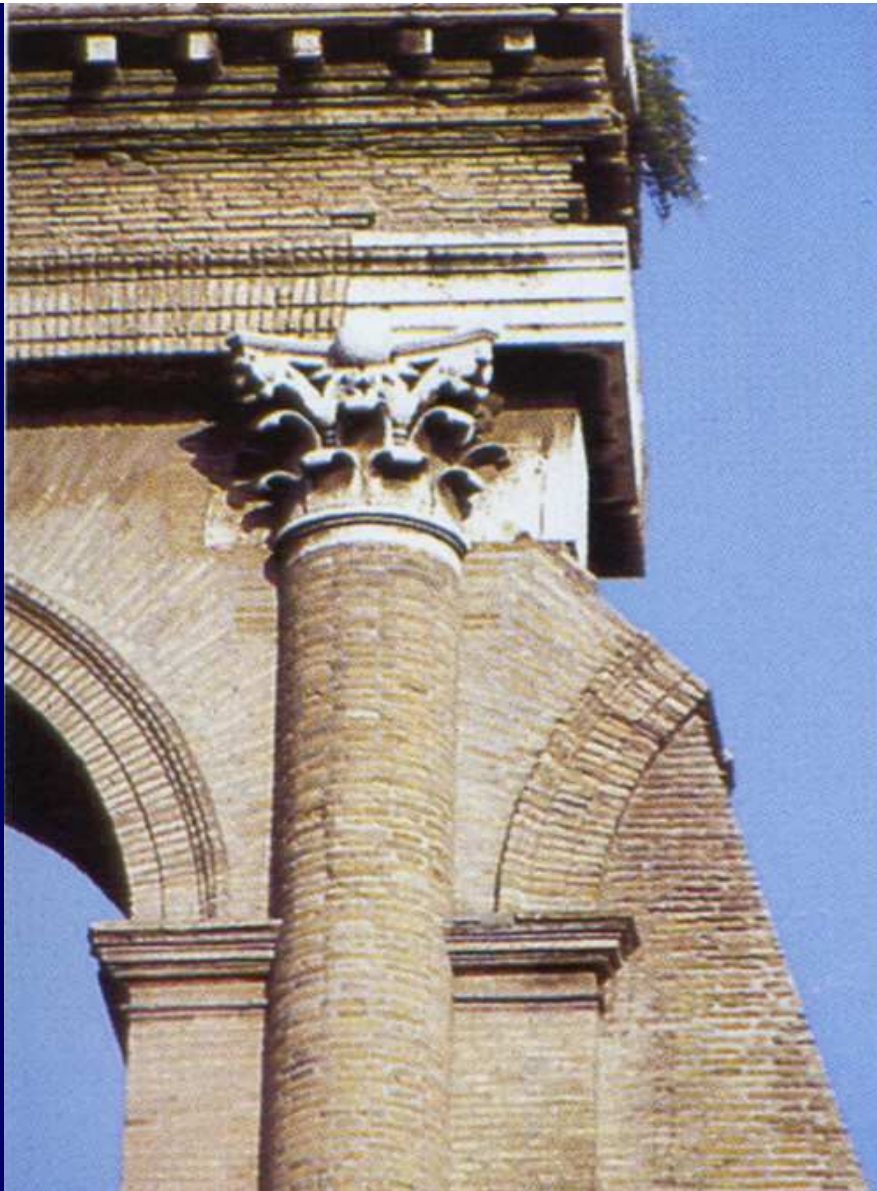
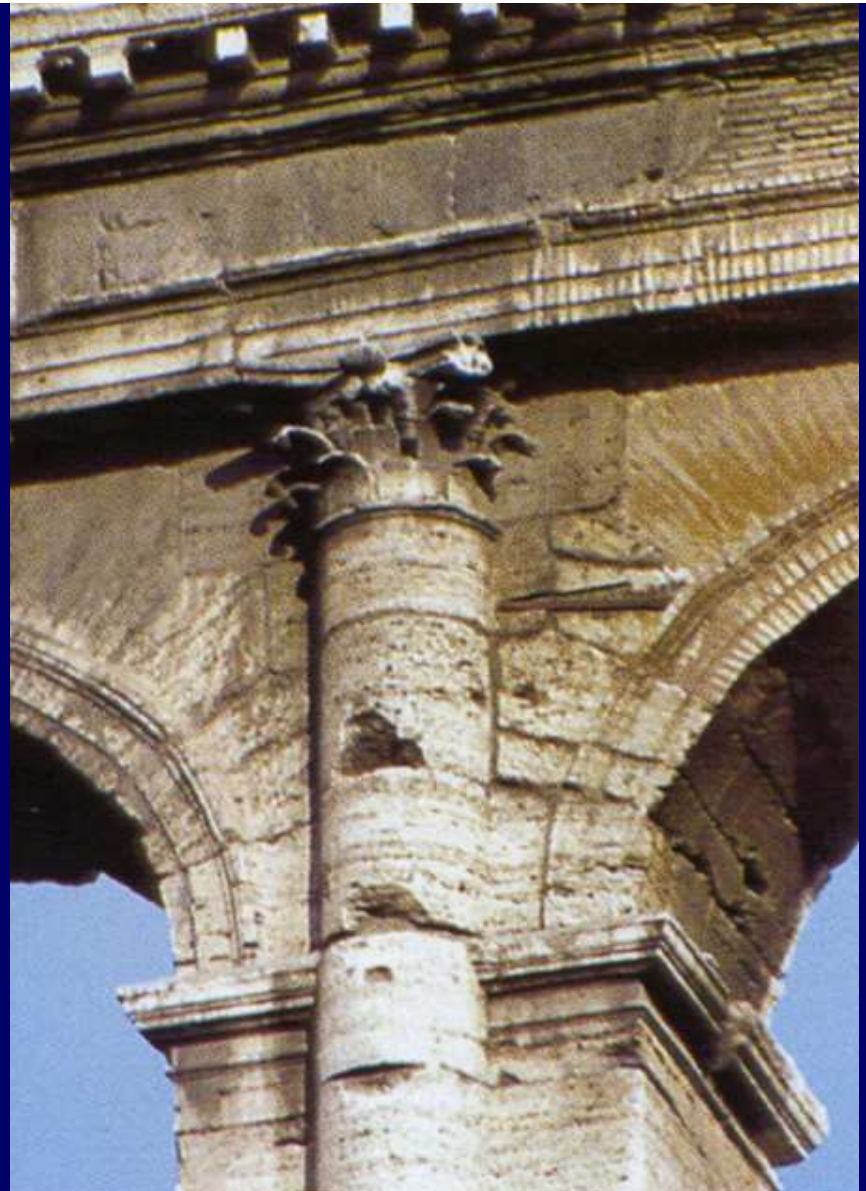
A sinistra, colonna e capitello riproposti dal Valadier;  
a destra, un modello originale.

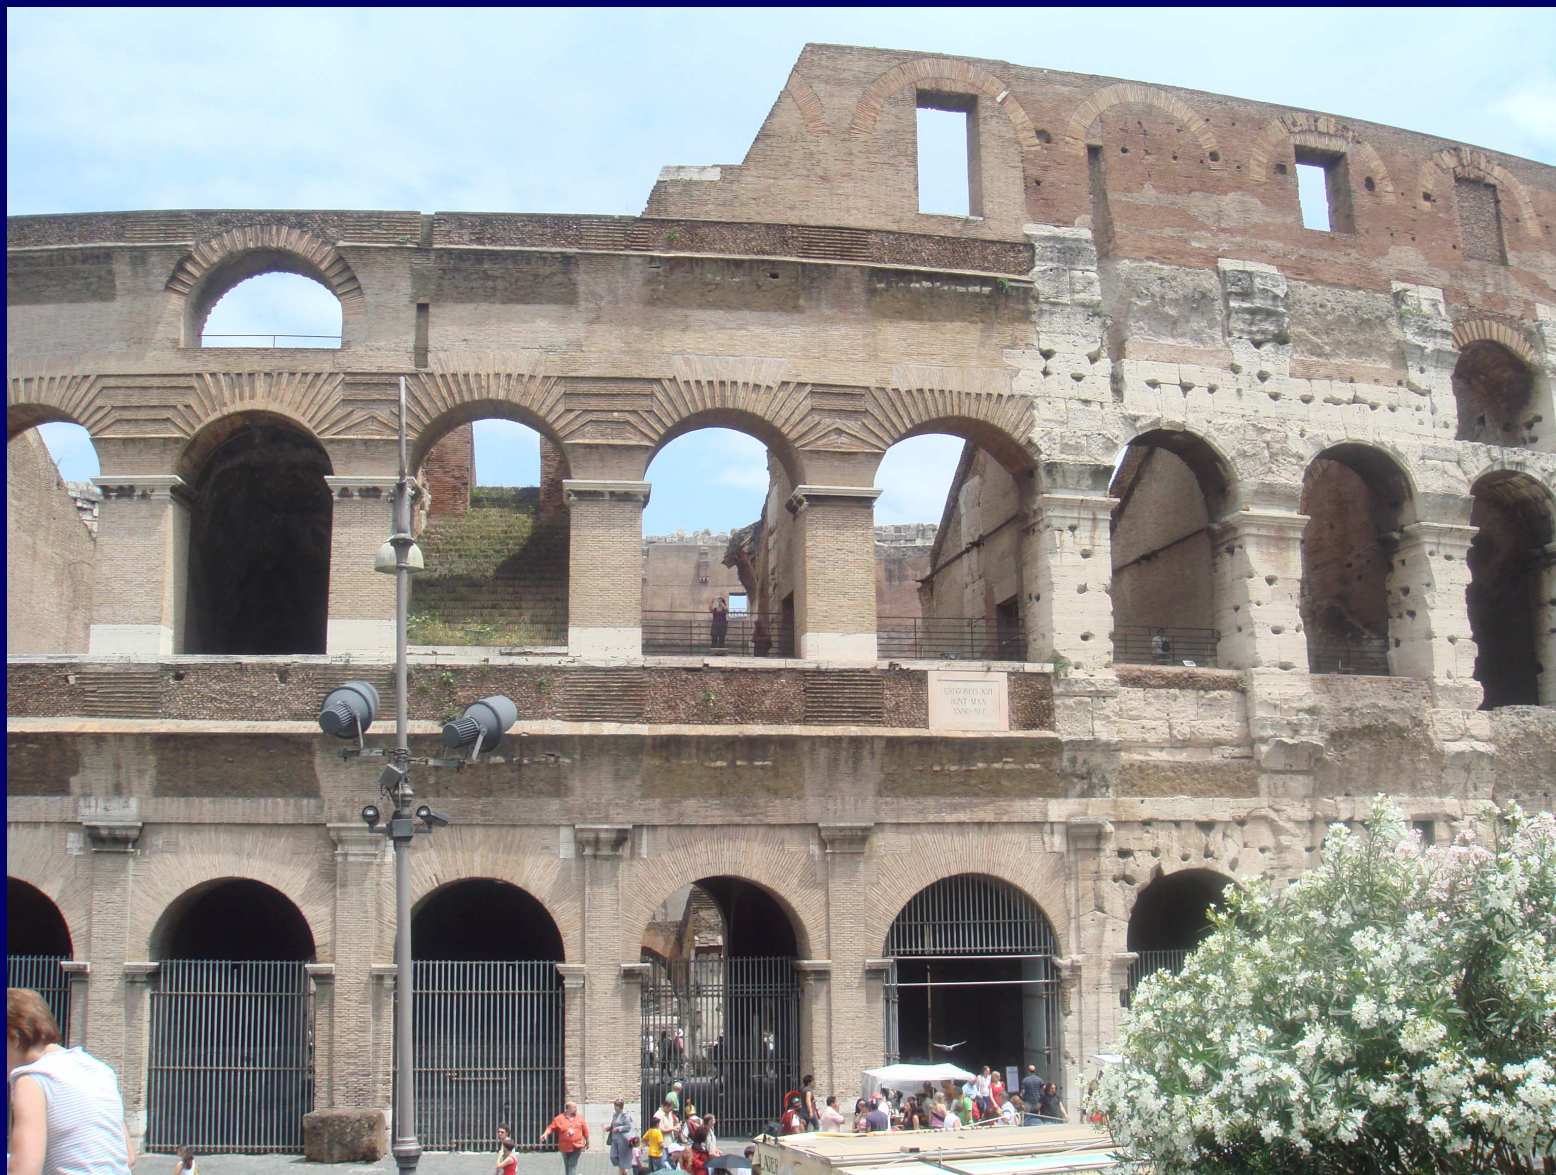
Roma, Colosseo, sec. I, contrafforte meridionale  
Intervento di Gregorio XVI (18??).

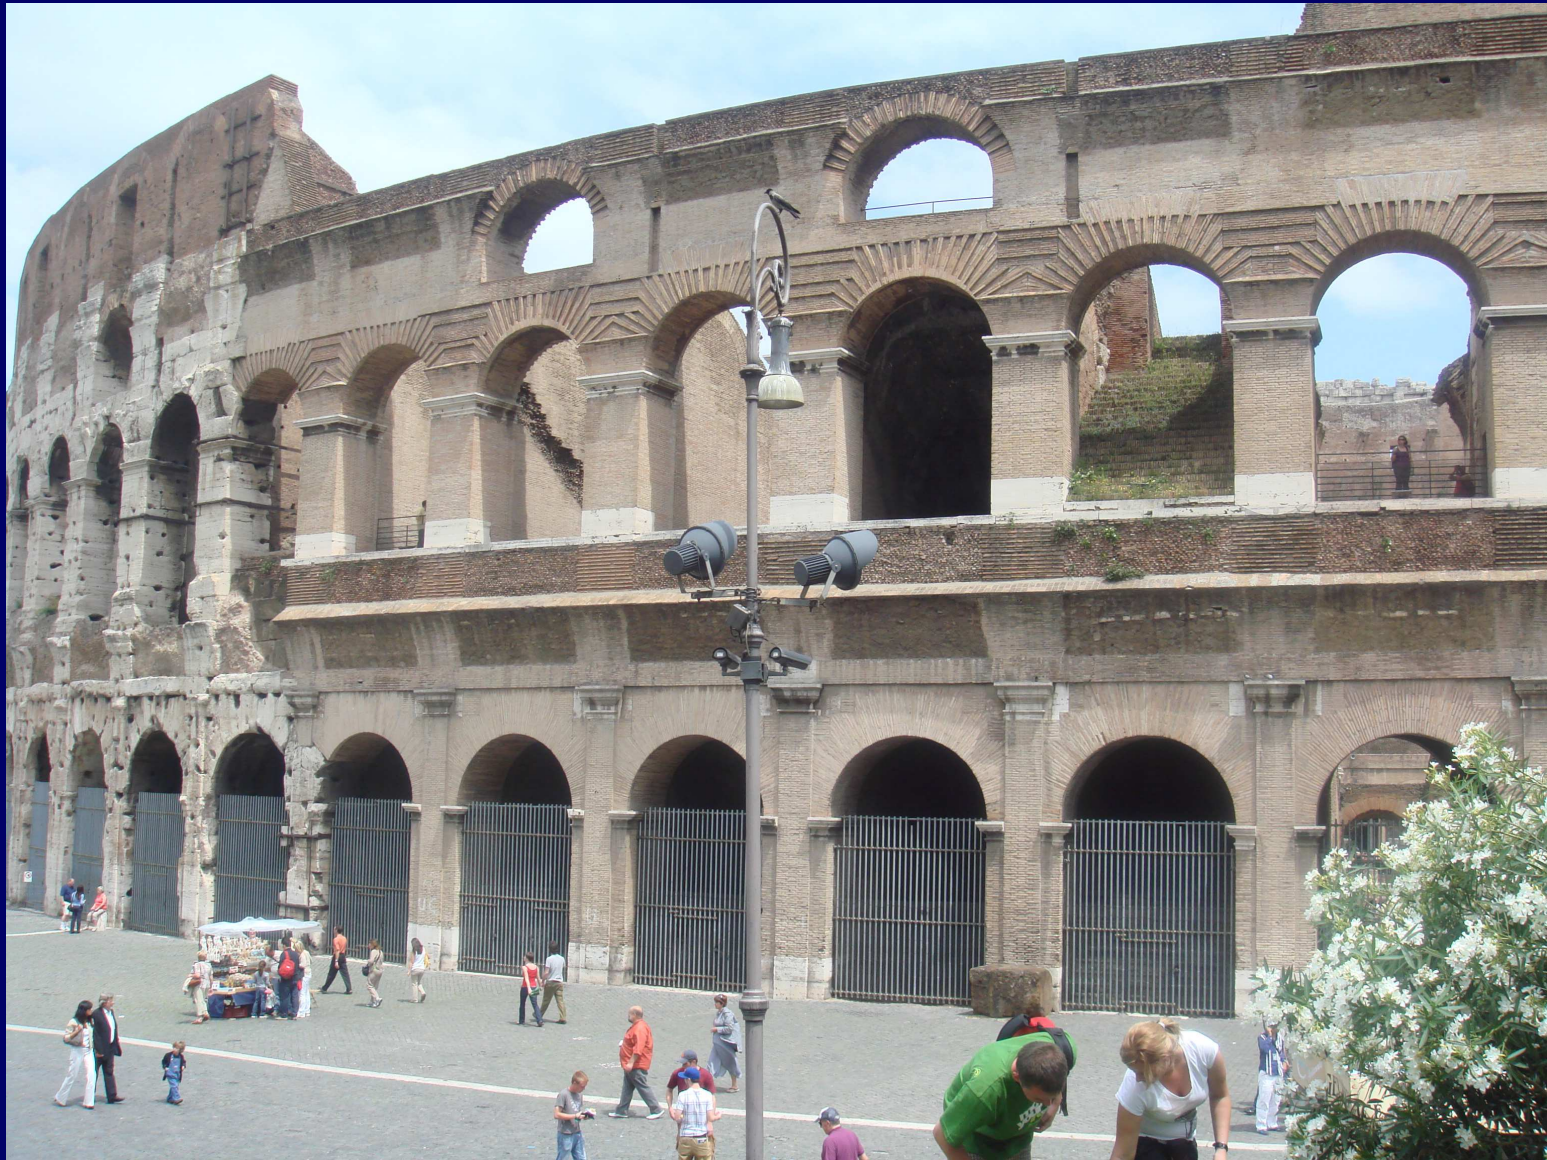
Roma, Colosseo, sec. I, contrafforte meridionale  
Intervento di Gregorio XVI (1831-46).

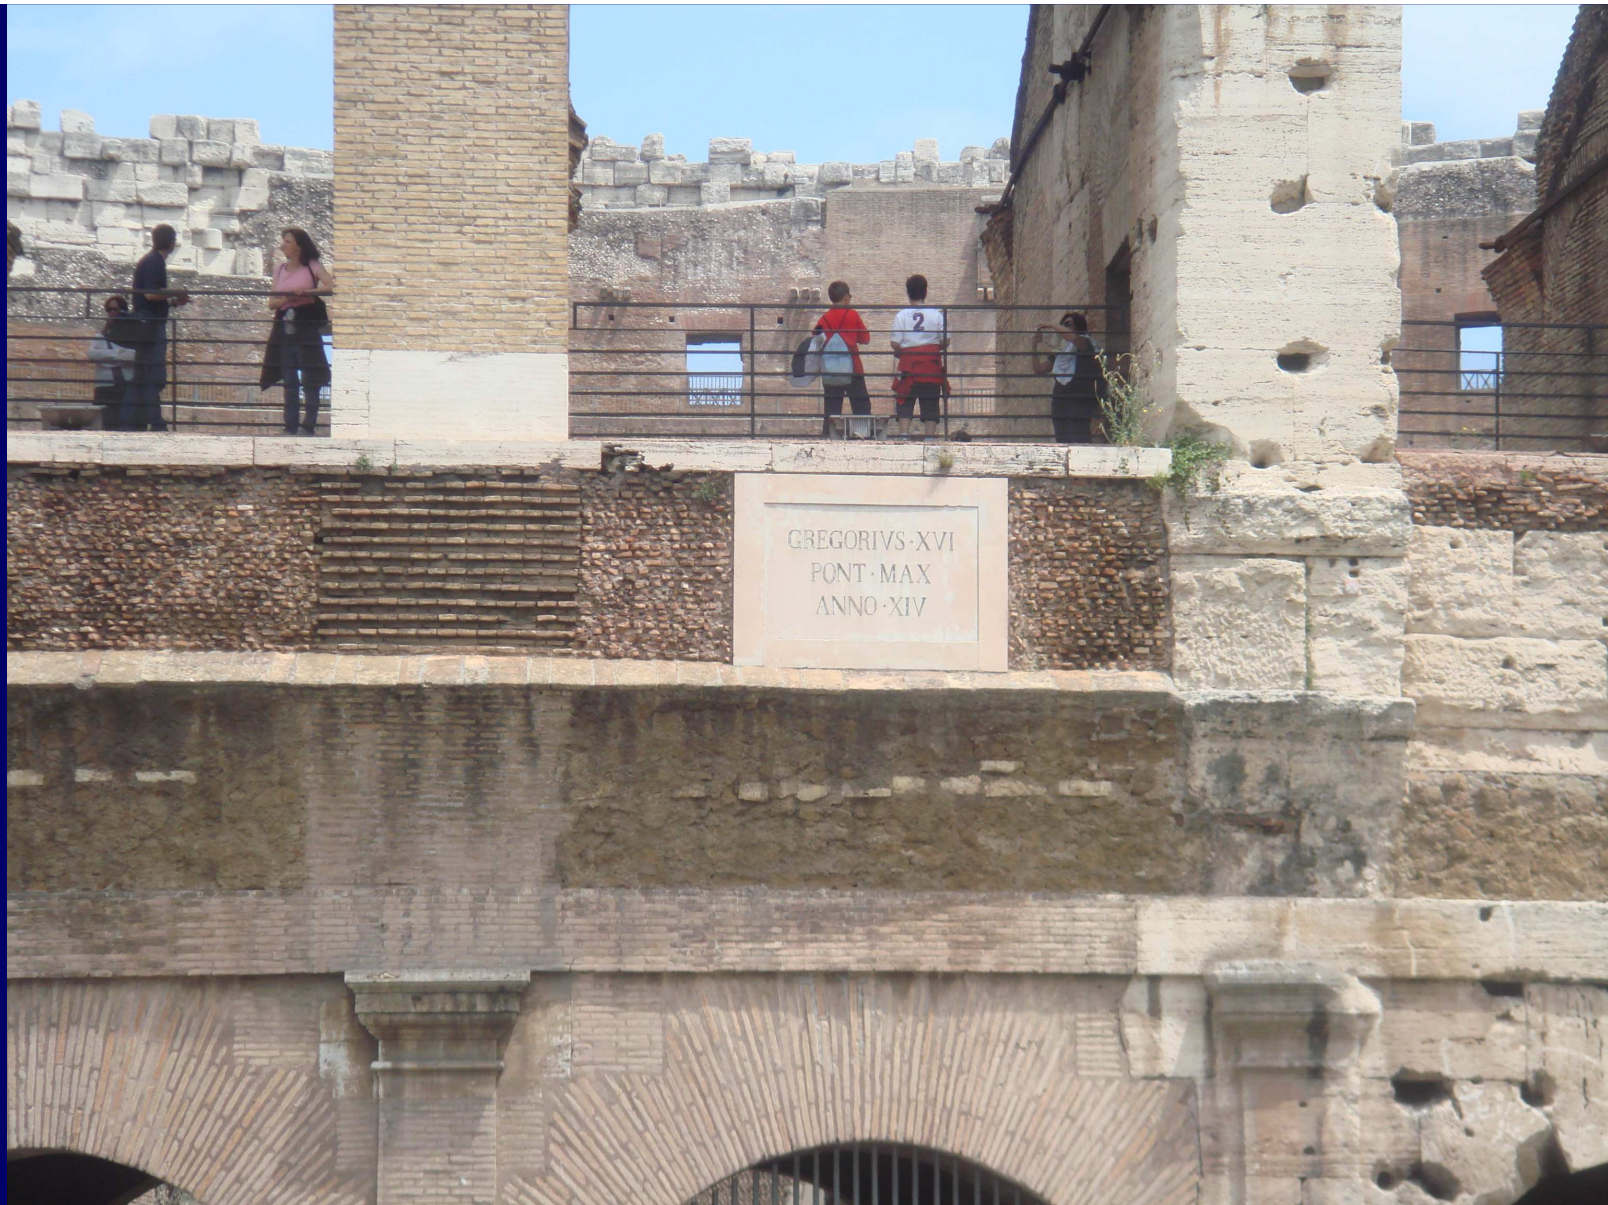
Roma, Colosseo, sec. I, contrafforte meridionale  
Intervento di Gregorio XVI (1831-46).

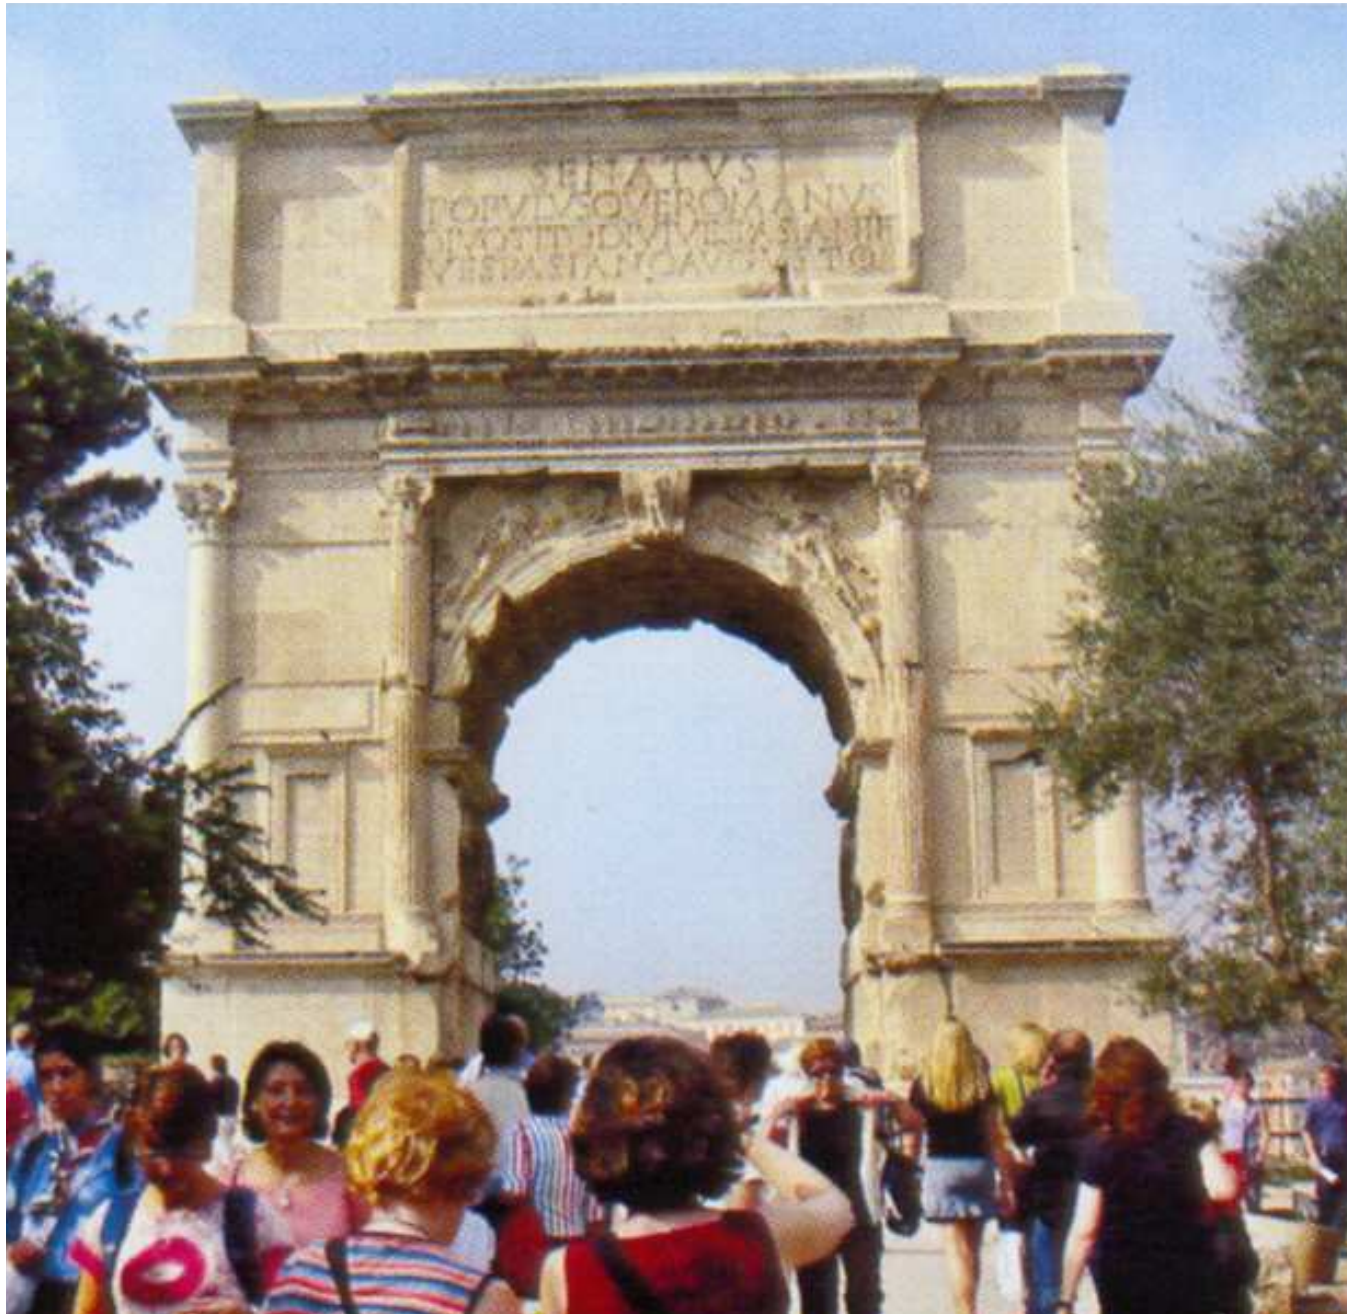
Roma, Arco di  
Tito, I sec.,  
restauro di  
liberazione e di  
integrazione  
ad opera di  
G. Valadier  
(1821-22).

Considerate le gravi deficienze statiche del monumento, l'architetto optò di seguito per lo smontaggio dei conci di marmo dissestati, procurando di farli numerare precisamente. Questa operazione gli consentì di verificare anche il sistema costruttivo dell'Arco. Egli stesso riporta nella sua "Narrazione artistica dell'operato finora nel ristauo dell'arco di Tito letta nell'Accademia romana di Archeologia, li 20 dicembre 1821":

I conci marmorei vennero poi ricomposti e opportunamente fissati. Infine, l'arco fu completato integrandone le parti mancanti con nuovi conci di travertino.

A questo proposito, l'Abate Carlo Fea, in qualità di Commissario alle antichità dello Stato Pontificio, impose all'architetto di non spingersi a ricostruire i capitelli e le cornici secondo il criterio di analogia con gli elementi originali ancora conservati, limitandosi a ripristinarli in forme molto semplificate dal punto di vista stilistico, affinché rimanessero chiaramente distinguibili.

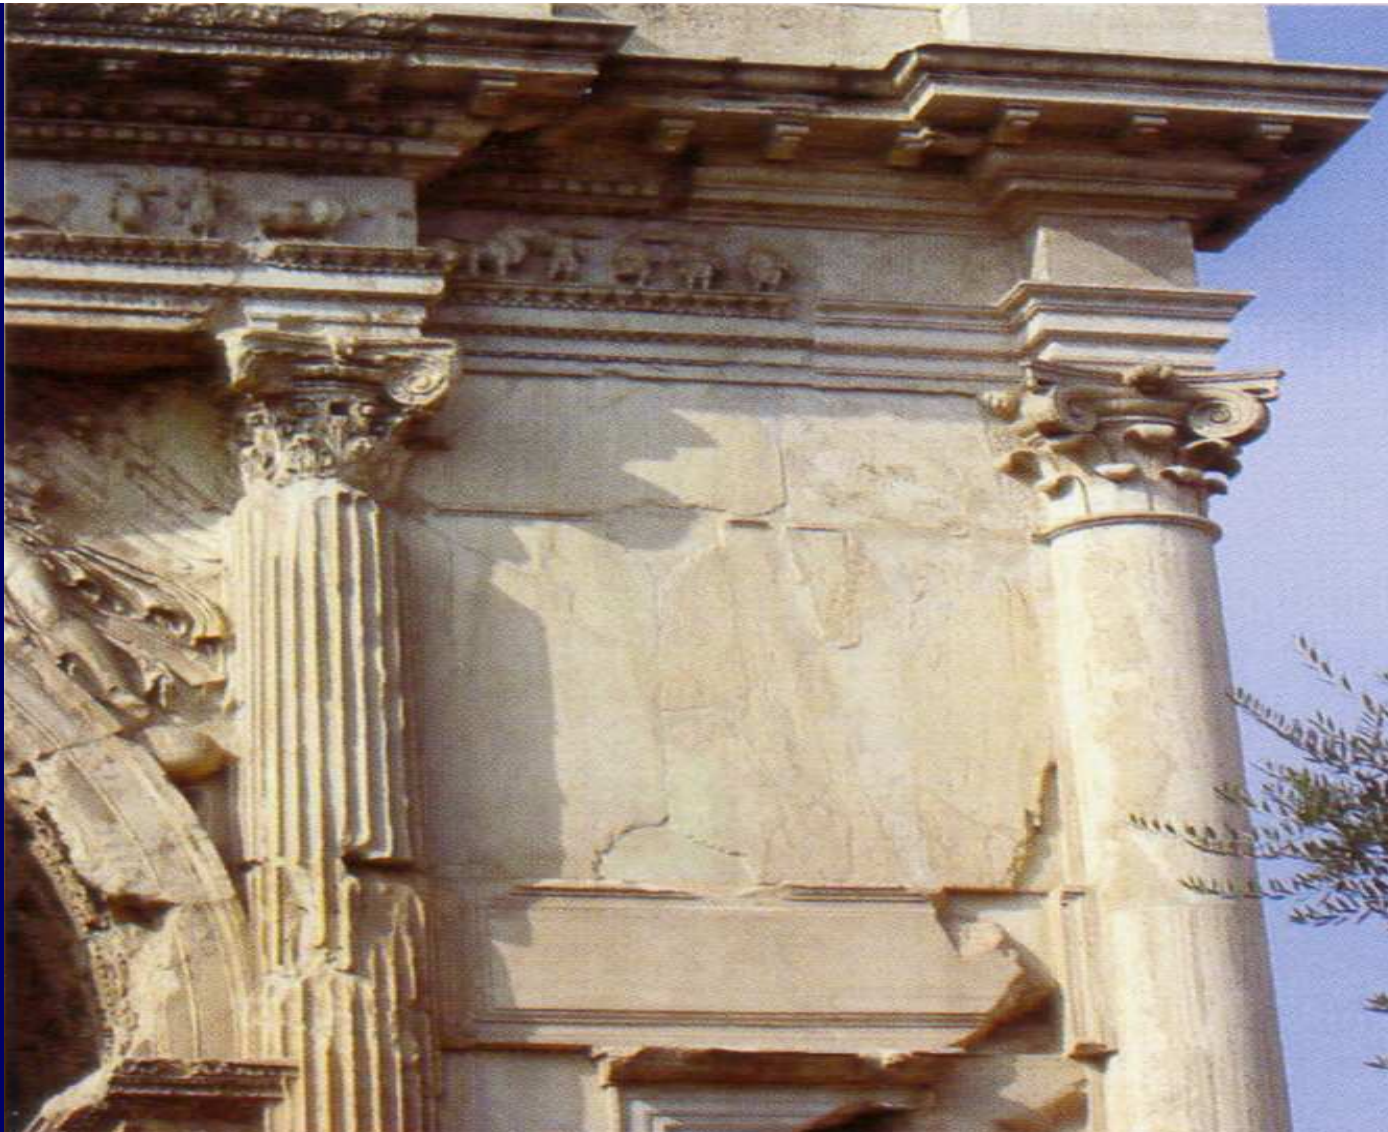
Integrazione delle parti mancanti: sulla sinistra, colonna e capitello originali, sulla destra colonna e capitello di restauro.
