GORTINA

- IL TEMPIO
DEL
PRETORIO
- LA NUOVA
AGORÀ
- LE TERME

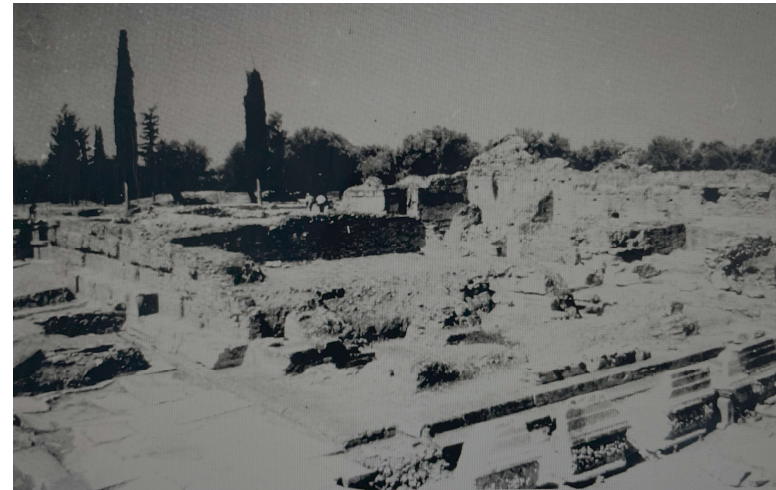
IL PODIO

- Il muro perimetrale si conserva interamente per i lati est e sud
- Nucleo di opera cementizia ricoperto di blocchi parallelepipedi di *Poros** e internamente da uno zoccolo di opera pseudo-listata sopraelevata da un apparecchio di opera

testacea → l'opera pseudo-listata che fa da basamento ad un muro in opera testacea è molto diffuso dall'età traianea ma deduciamo che siamo in età antonina grazie alla disposizione dei blocchi dell'opera pseudo-listata.

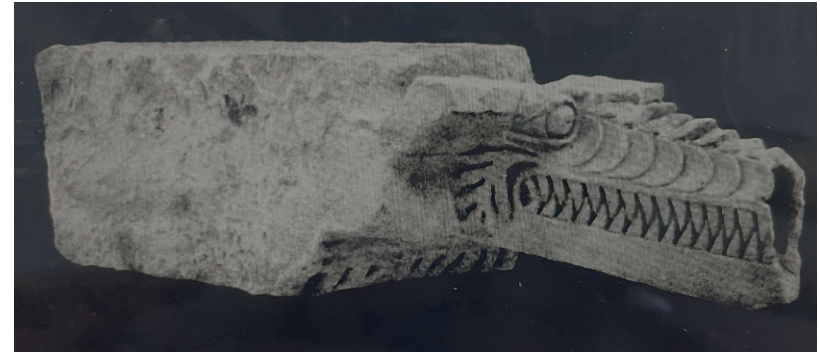
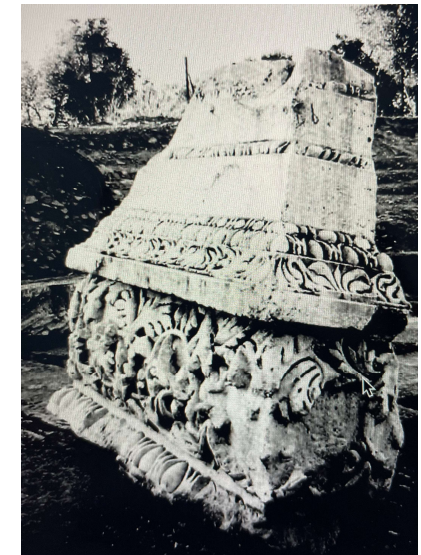
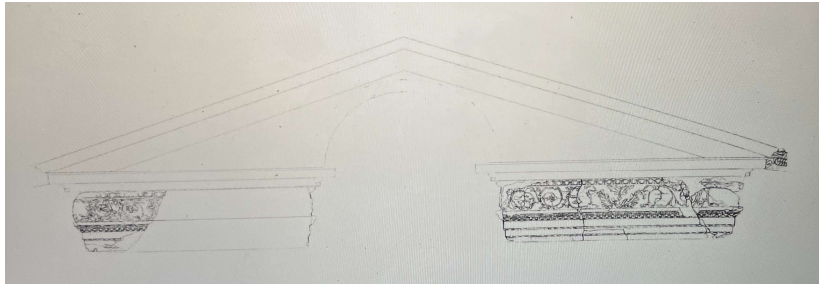
LA TRABEAZIONE

- Sul retro e sui lati era realizzata con blocchi di *Poros* tra i quali il noto pluviale a protome di coccodrillo
- Nella facciata principale era invece costituita da lastre di marmo preconnesio che rivestivano un nucleo interno in muratura. La cornice era costituita da blocchi dello stesso marmo → la fronte dell'edificio era dunque più ricca sia per il materiale utilizzato sia perché gli elementi dei lati e del retro risultano stilisticamente semplificati
- L'edificio prevedeva due tratti di trabeazione isolati su quattro colonne che dovevano essere raccordati da un arco → lo capiamo da delle lastre marmoree rinvenute di rivestimento alla trabeazione che risultano concluse in entrambe le estremità

PROBLEMA: La pertinenza dei frammenti antonini alla prima fase del tempio è dubbia: il primo e il terzo interasse delle colonne del pronao è pari a circa 2.90 metri e ciò richiederebbe una misura dell'architrave non inferiore a 3.50 metri → differenza rispetto agli elementi rinvenuti.

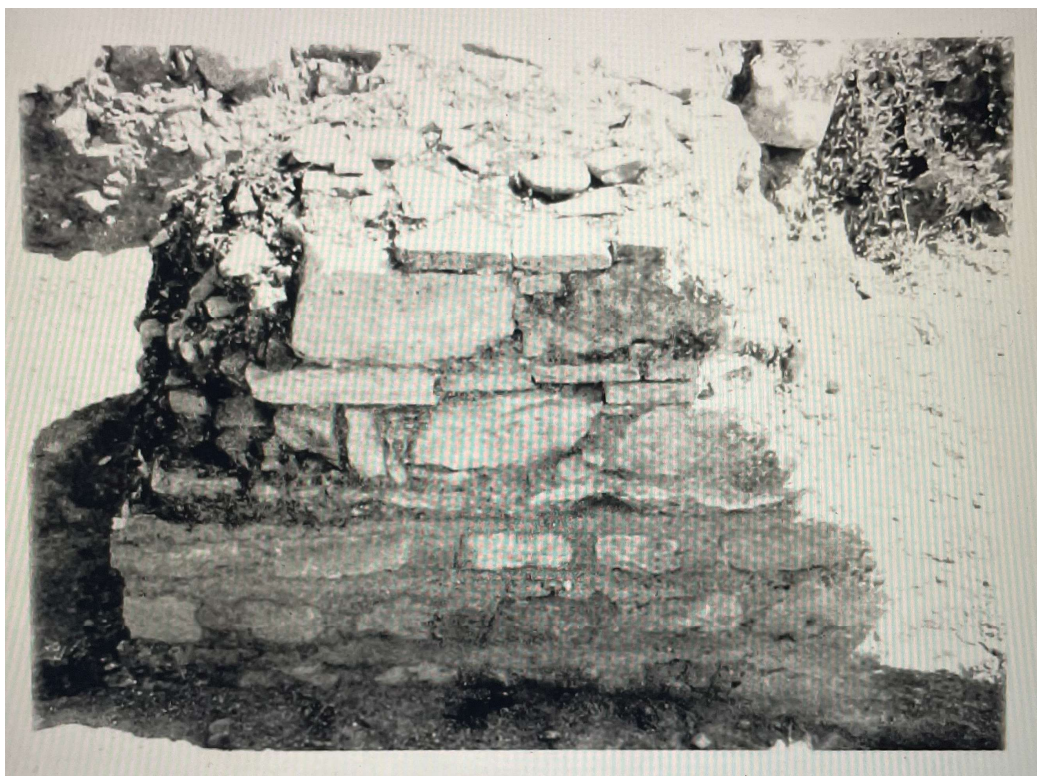
RESTAURI

- Un importante restauro si ebbe in età severiana
 - Intero pronao del tempio, tetto e pavimentazione della cella, frammenti del prospetto principale
 - In particolare, due lastre frammentarie di rivestimento della trabeazione che imitano quelle del II sec. e quattro blocchi della cornice orizzontale in marmo
 - Una delle lastre di II sec. presenta tracce di rilavorazione
 - Inoltre, la presenza di un'iscrizione sulle fasce dell'architrave della lastra di IV sec. conferma l'ipotesi della ricostruzione
 - Non è da escludere che, in occasione dell'intervento di restauro, gli elementi della trabeazione più antichi sono stati tagliati per ottenere lastre di rivestimento e che la lastra centrale sia stata ottenuta dal taglio dei blocchi originali dato che il marmo dei tre elementi è lo stesso
-

-
- Il restauro derivò probabilmente da esigenze strutturali → **l'evidenza di un danneggiamento grave e del crollo dell'edificio avvalorò l'idea che le lastre di età antonina non possono essere attribuite al tempio**
 - I dati cronologici a disposizione derivano soltanto dallo studio di elementi di integrazione e dall'analisi dell'iscrizione

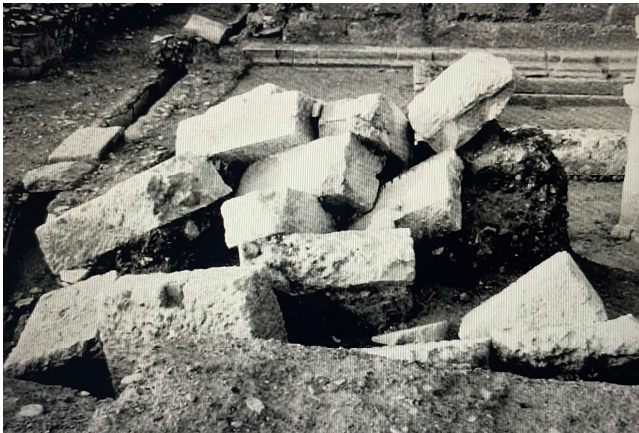
- Cornice orizzontale del pronao che ripete le forme e le dimensioni degli elementi originali come deduciamo dal confronto con gli altri elementi in *poros* presenti negli altri lati e che rimandano alla prima fase
 - Sulla faccia verticale del gocciolatoio delle cornici sono state trovate delle lettere rozzamente incise e da questo deduciamo che probabilmente si trattava di indicazioni per il montaggio dei pezzi → a seguito di un danneggiamento ci fu un rimontaggio delle cornici
-

-
- Un secondo intervento di restauro si ebbe a seguito di un terremoto nel 365 d.C. promosso da Dositeo Asclepiodoto
 - L'intervento fu meno invasivo rispetto al primo

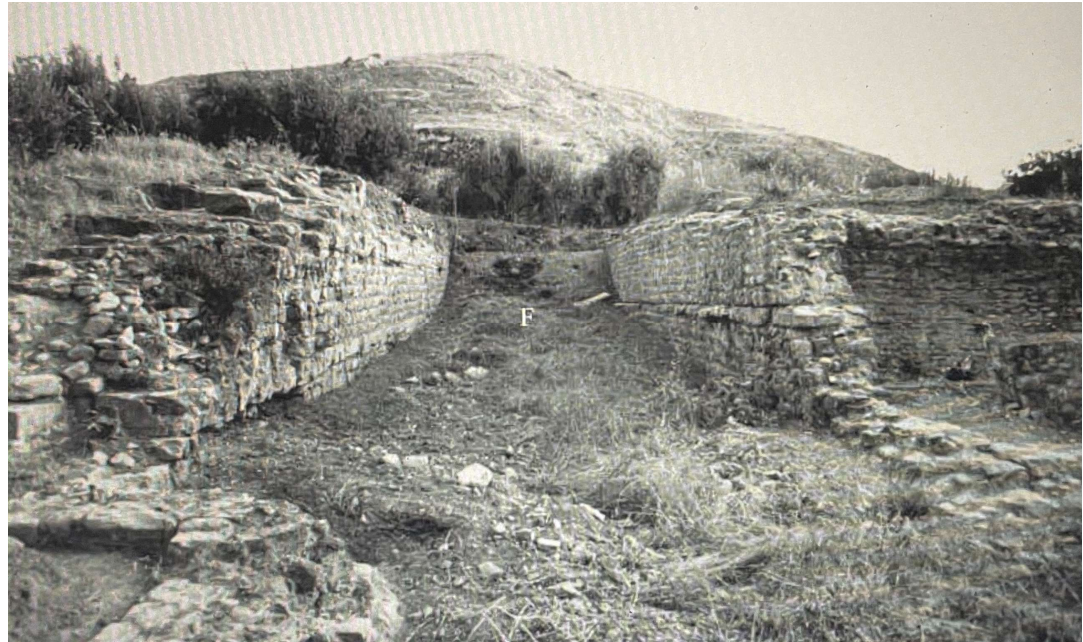
L'AGORÀ

- La piazza dell'agorà si espanse ad ovest, dopo la scomparsa del Mitropolianós, grazie a due terrazzamenti paralleli orientati nord-sud
- Procedendo verso ovest lo scoscendimento fu tagliato da un terrazzamento occidentale largo 39 metri, sostenuto a sud da alti fornici → ciò permise la realizzazione di un piano poco inclinato che doveva salire fino al teatro

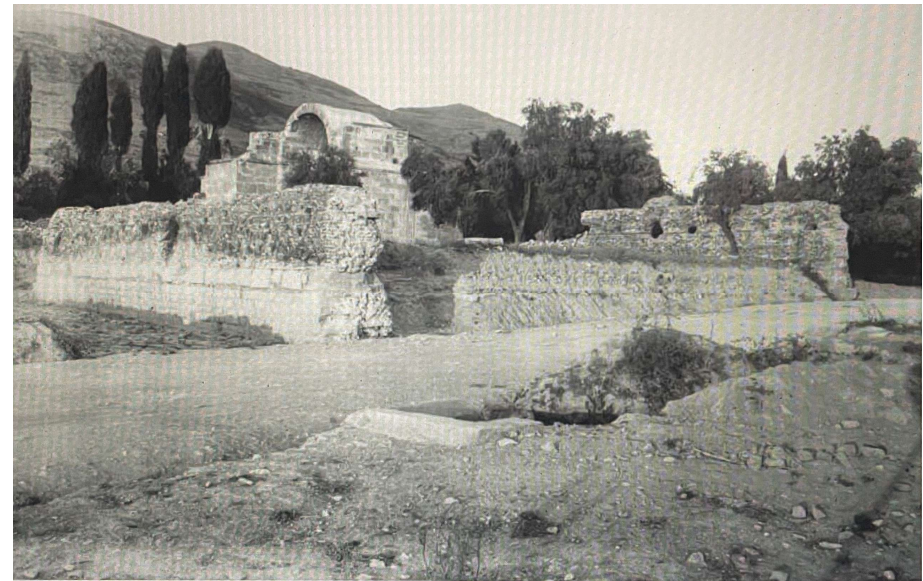
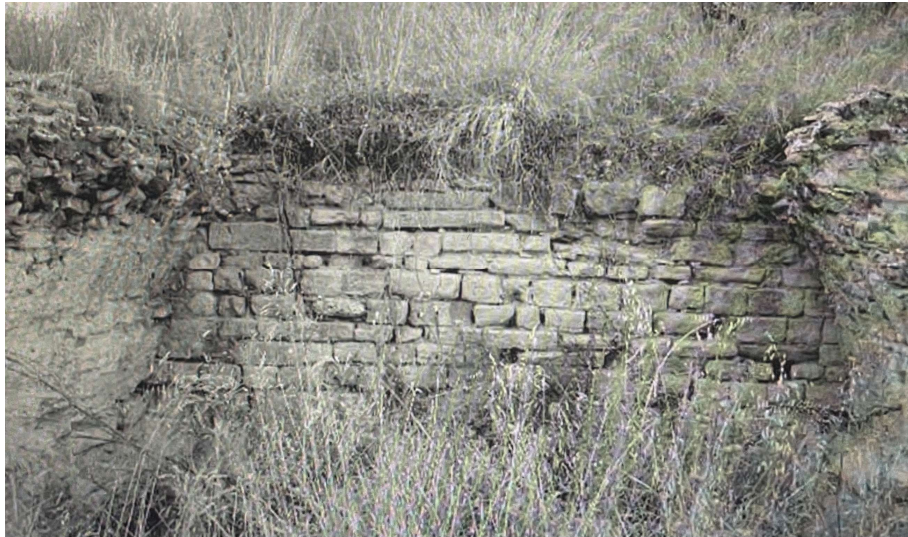
- Nel 1995 sono state rinvenute sul lato occidentale 26 metri di una lunga crepidine di tre gradini che si lega probabilmente a stoai che da questo lato e da quello opposto delimitavano un'area di 28 metri che si può ritenere una vera e propria *porticus post scaenam* relativa al teatro rinnovato
- Gli otto vani erano separati da sette murari larghi circa 90 cm e altri 3.15 metri
- Il pavimento era fatto di battuto di terra compatta con poche pietre e frammenti ceramici e posava su uno strato di terra argillosa che ha restituito frammenti di ceramica geometrica.

-
- Nella parte più alta fu rinvenuta ceramica di VII sec. e sotto uno strato di scarico di pietrame, cenere, ossa bruciate, lucerne di II e III sec. → forse un deposito abbandonato di un magazzino dopo una distruzione violenta
 - La quota del pavimento in rapporto con la quota delle lastre di marmo che coprivano i voltoni del Mitropolianós ci dicono che questa strada era in salita
 - Questa strada portava direttamente all'agorà passando davanti ad un edificio pubblico collocabile tra II e III sec.
-

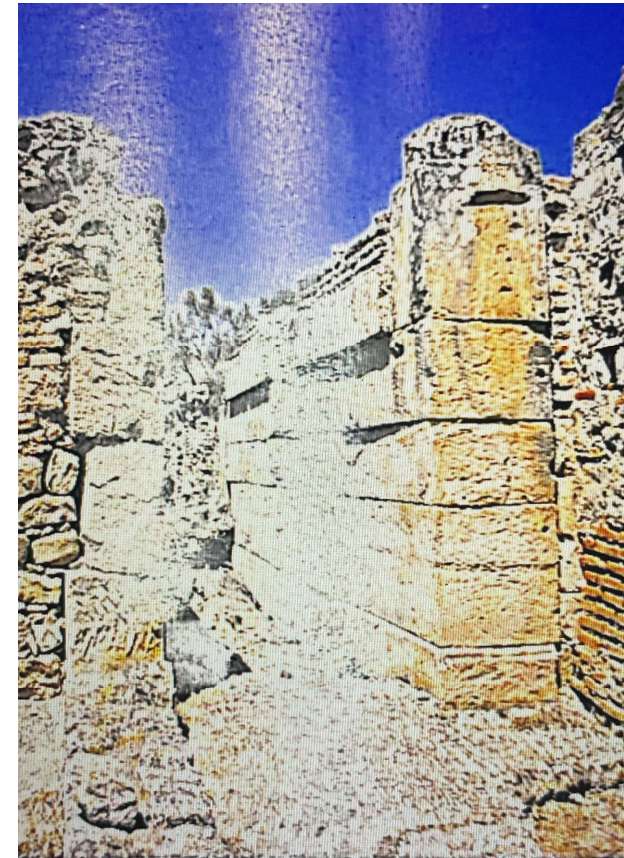
- Mentre il cortile continuava a funzionare, tra esso e la strada nord vengono realizzati un *frigidarium*, un *tepidarium* e un *calidarium*
 - Dunque, la palestra del ginnasio nel cortile centrale continua a funzionare ma il resto del complesso viene adibito a struttura termale
 - Il percorso era lineare: si passava dalla sala fredda a quelle calde con i tre vani sistemati a gradoni
 - L'ingresso al complesso termale rimaneva lo stesso del ginnasio, situato sul lato ovest
-

-
- I pavimenti nei vani erano di piccoli ciottoli di fiume inseriti interi per taglio della malta
 - A ridosso del muro nord furono costruiti tre vani-taberna. Uno di questi ospitava piccoli forni di vetraio che ci attestano la più antica testimonianza della produzione di vetro a Creta

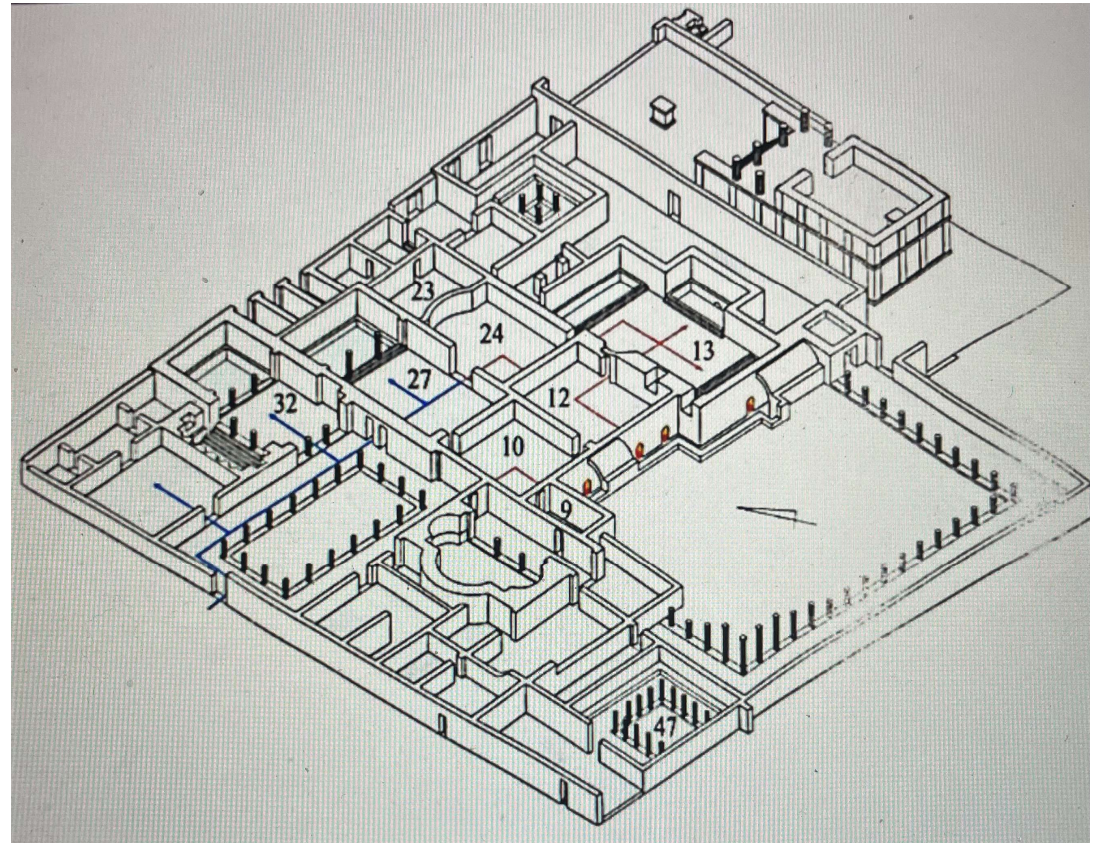
-
- Si realizzò così un edificio termale imponente con l'ingresso ad ovest ma spostato più a nord dato che sotto le basiliche giudiziarie di Eraclio e Dositeo è stato messo in luce uno stilobate in poros che permette di ricostruire un peristilio
 - Una vera e propria Basilica Thermarum da cui con un percorso circolare, passando per due frigidaria e un tepidario si arriva alle sale calde
 - Dopo il terremoto del 365 d.C. vi furono dei rifacimenti ma la planimetria generale cambiò pochissimo
-
